PROGRAMA DE SEGUIMIENTO DE LA ZONA AFECTADA POR EL INCENDIO FORESTAL DE AIAKO HARRIA (GIPUZKOA). SEGUNDO INFORME

2022

Fecha Junio de 2022

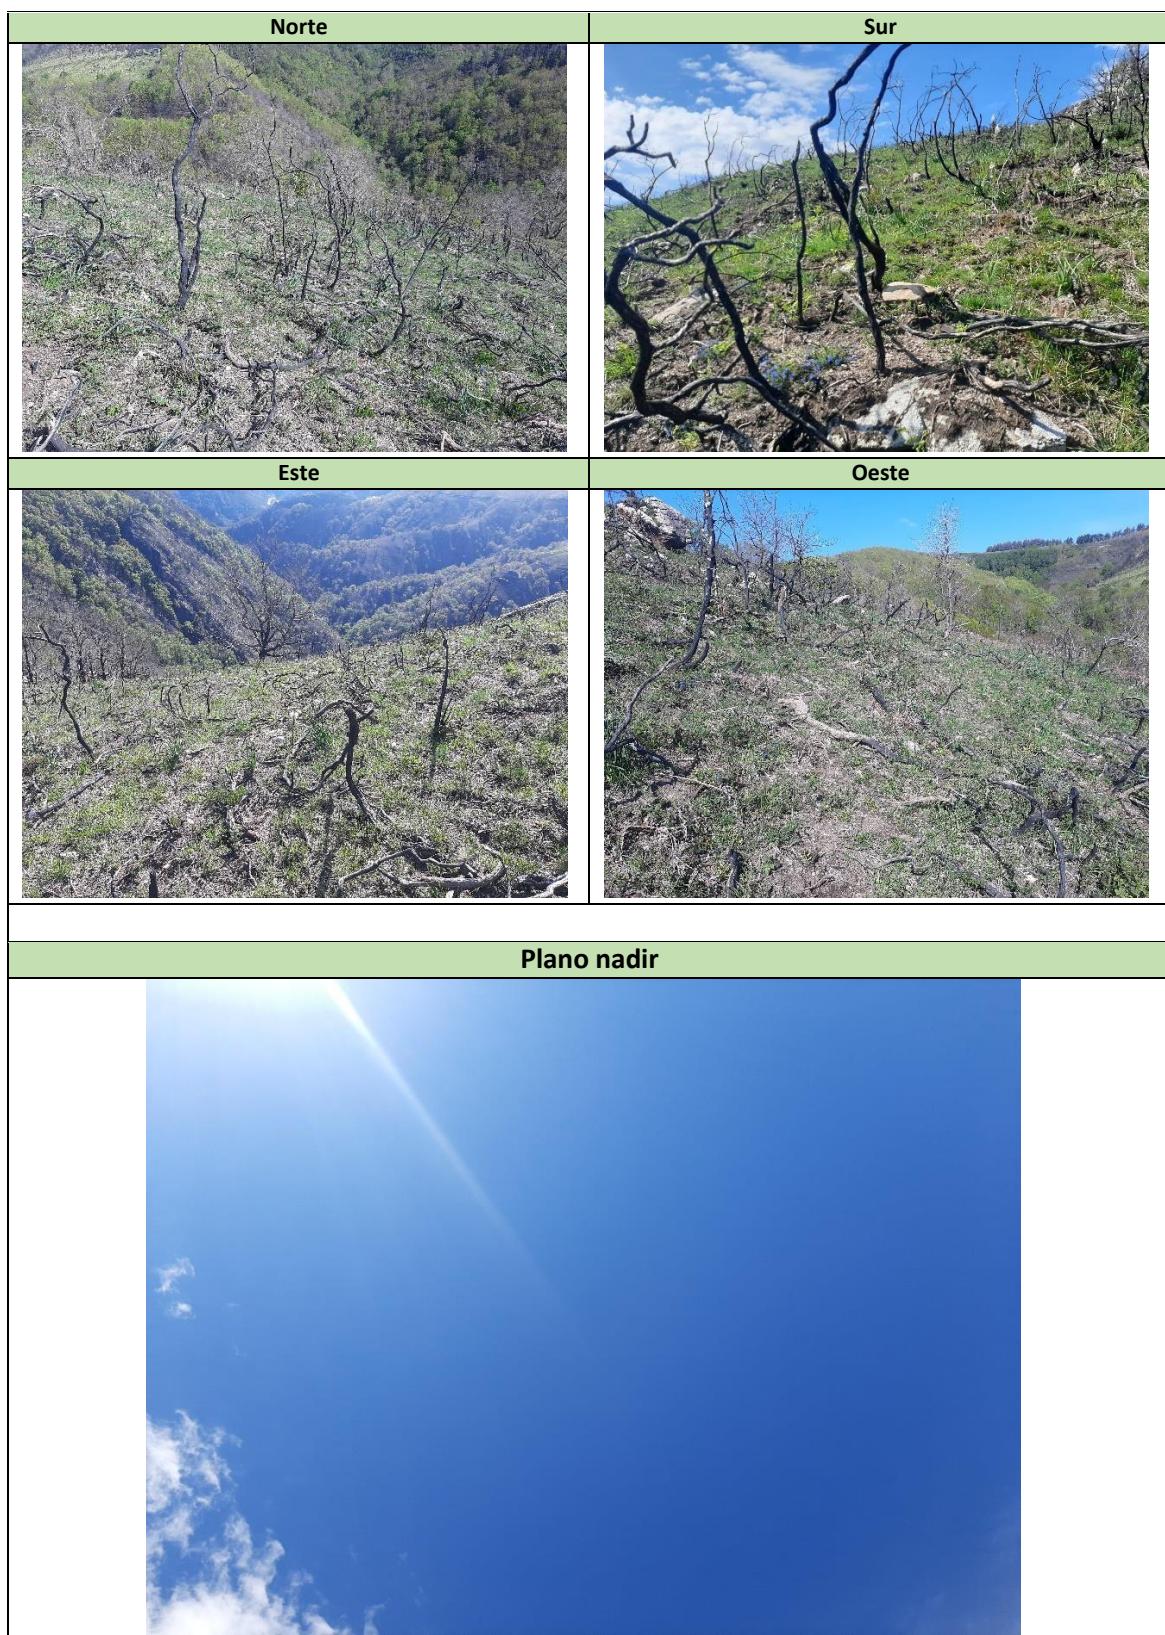
N Parcela	Tipo habitat	Coordenadas	Pendiente media
37	Bosque Quercus robur	Latitud 43,295038 Longitud -1,754533 Altitud 260,7	26

Descripción Latizal alto-fustal bajo de Quercus robur y Quercus pyrenaica con presencia de Arbutus unedo en el sotobosque.

Observaciones
Similar a lo que ocurre en el resto de la ladera, pero la afección es esta zona es más leve.

Gestión propuesta
Protección del regenerado de robles.

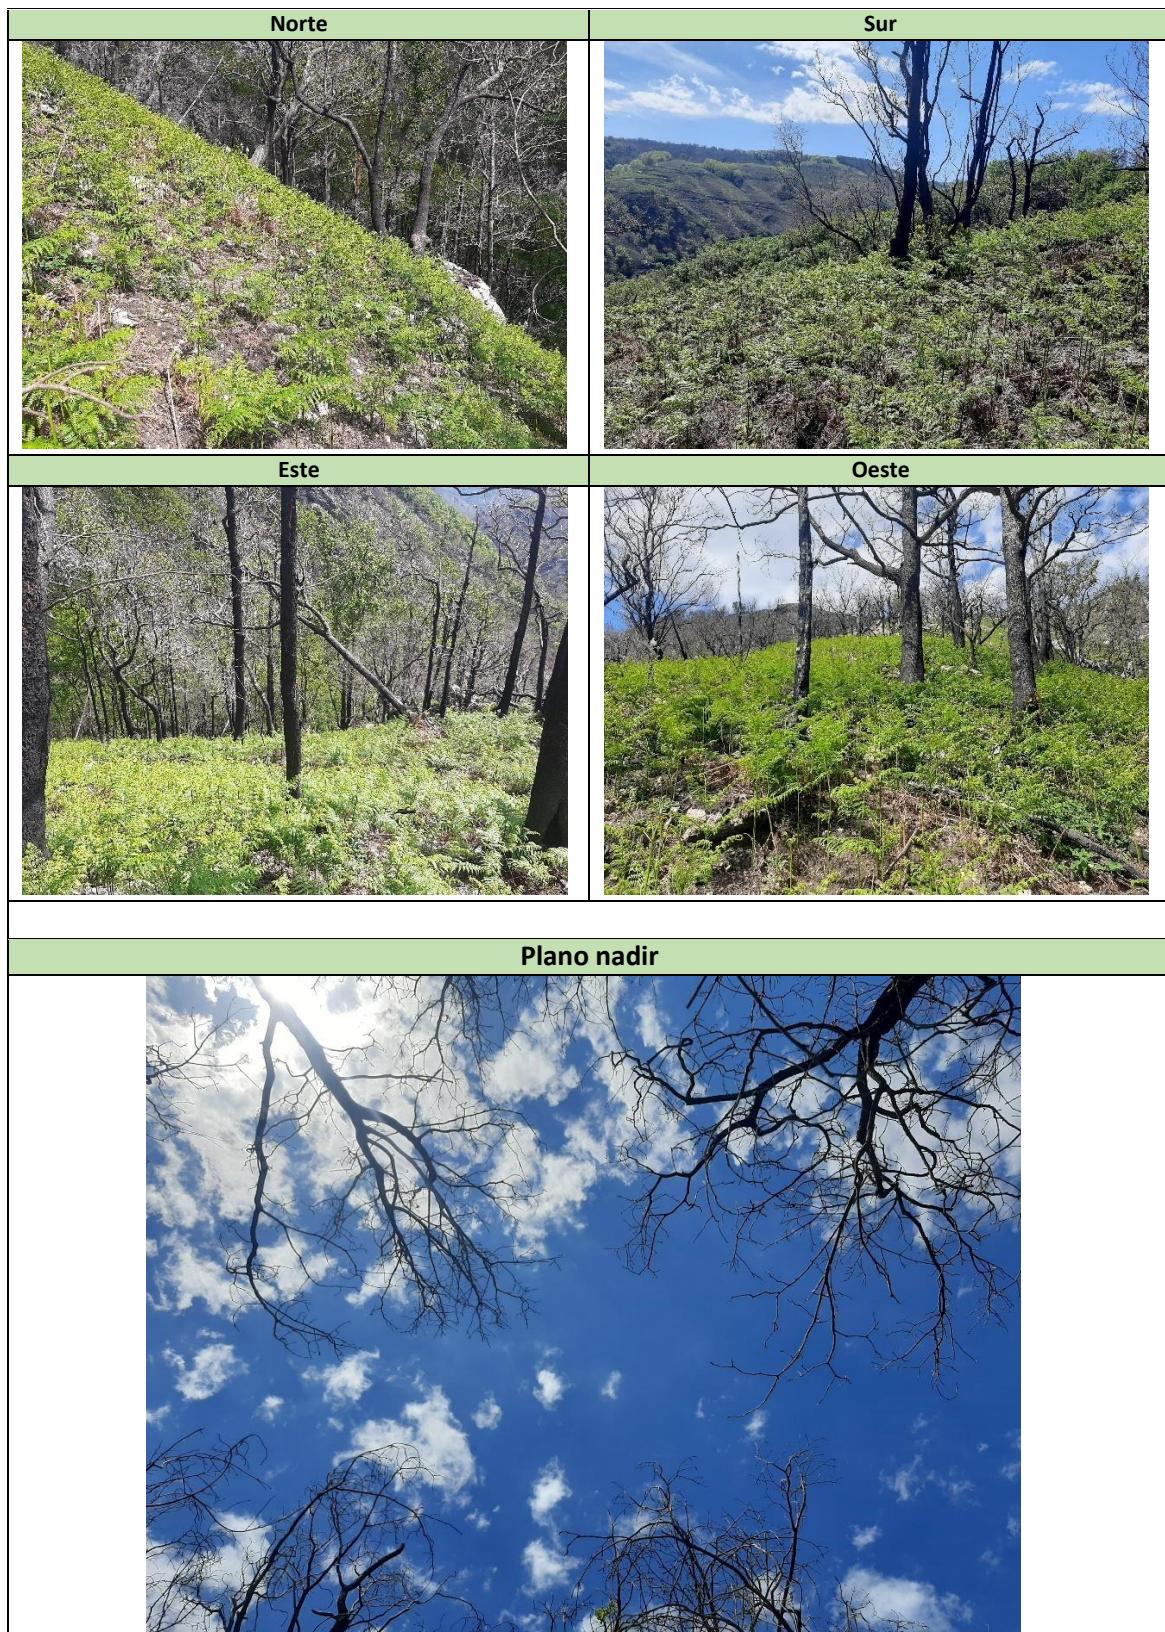
N Parcela	Tipo habitat	Coordenadas	Pendiente media
38	Bosque Quercus robur	Latitud 43,29421 Longitud -1,758317 Altitud 415	36

Descripción Bosque heterogéno, abierto, de *Quercus robur* y *Quercus pyrenaica*.

Estado inquietante en general por la conjunción de; escaso regenerado de semilla, daños al regenerado de cepa y al suelo.

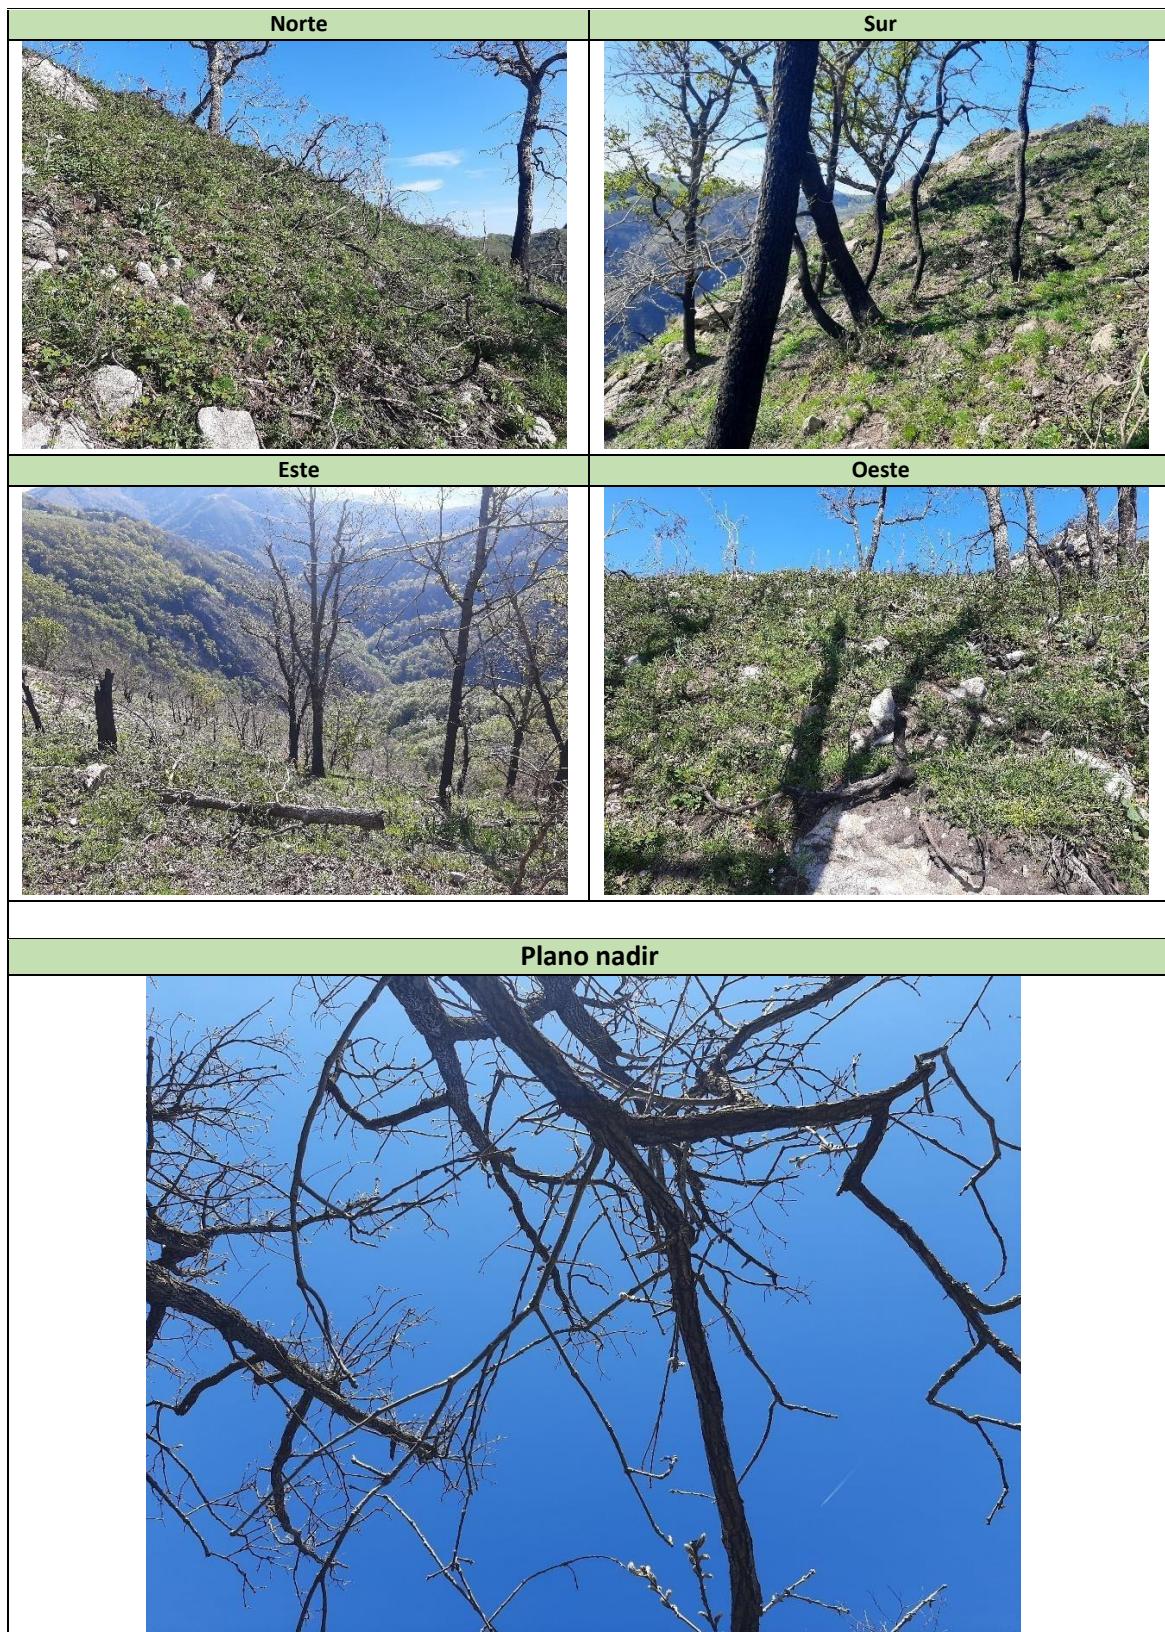
N Parcela
39

Toda la ladera presenta afección importante; suelo erodible, daños por ganado (sobre todo en reg. Roble), arbolado adulto muy afectado. Por el contrario, el acceso es muy malo.
