## CODE 217

### **APLICACIÓN DE HERRAMIENTAS DE DIAGNÓSTICO COMBINADAS PARA LA CORRECTA IDENTIFICACIÓN DE LAS PATOLOGÍAS DE HUMEDAD EN EDIFICIOS DE VIVIENDA CONTEMPORÁNEA**

Se presenta un estudio de patologías de un edificio de vivienda colectiva contemporáneo, ubicado en el norte de España y construido según la norma NBE-CT 79. Tras percibir la presencia de humedades en diversos puntos del interior de las fachadas, se desarrollaron tres estudios complementarios para analizar la situación de los cerramientos del edificio y diagnosticar las posibles líneas de mejora.

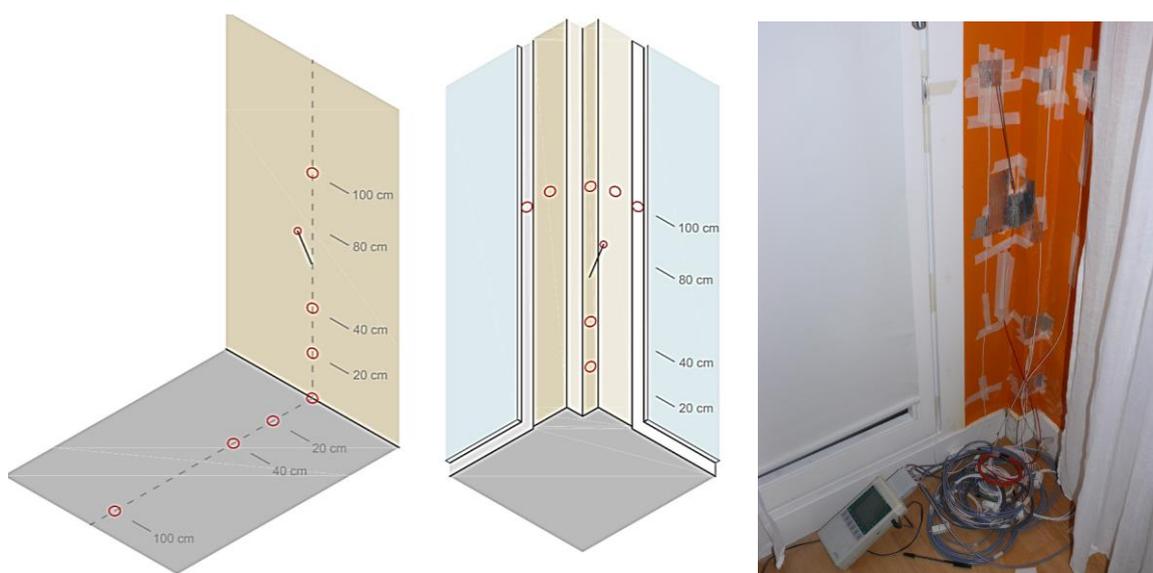
Para medir la evolución de las temperaturas interiores de los cerramientos en su parte homogénea y en las zonas de puente térmico, se instalaron sensores de temperatura superficial a modo de perfiles de temperatura superficial, como se indica en la Figura 3. Los sensores se colocaron en el punto más crítico de cada puente térmico y en posiciones progresivamente más alejadas del mismo hasta alcanzar la zona de comportamiento térmico unidireccional. La adquisición de datos se realizó mediante 2 adquisidores modelo ALMEMO.

Figura 3. Esquemas de los sensores en PT de forjado-fachada (izq.) y pilar de esquina (centro y dcha.)

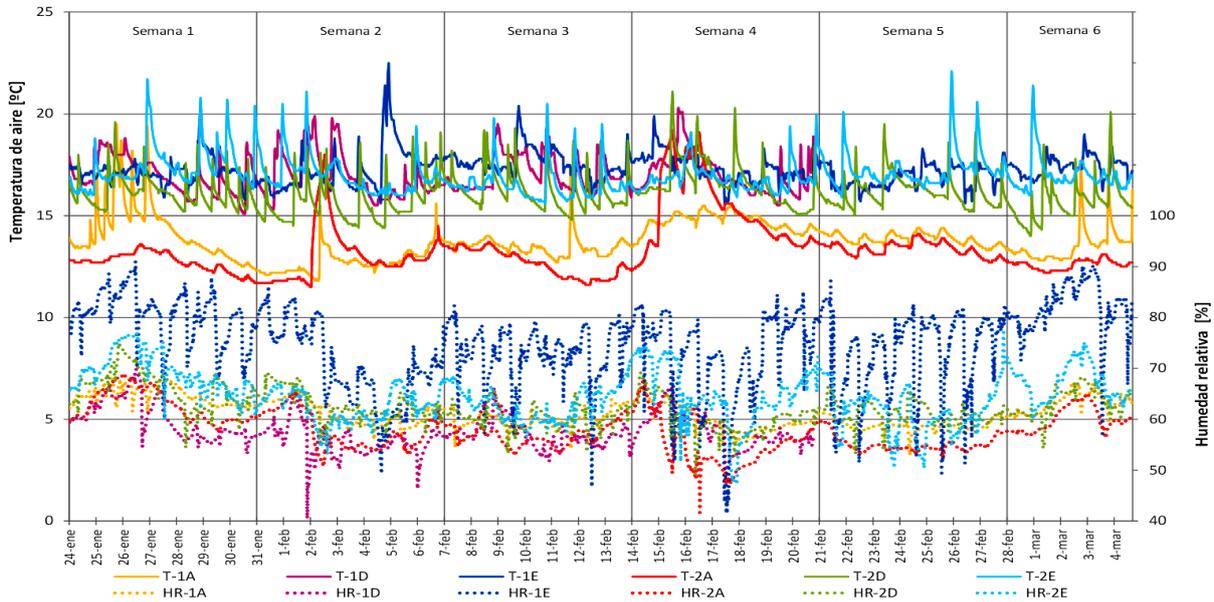
Las mediciones del aire de las seis viviendas durante 40 días mostraron condiciones de uso diferentes, como se observa en la Figura 4. Destacan dos viviendas con temperaturas frías (1A y 2A) con poco uso de la calefacción y otra vivienda (1E) con niveles de humedad elevada, que evidencia una única apertura de ventanas al día.

En general, las temperaturas de aire en las viviendas son bajas, en torno a 16-17 °C. Los picos de temperatura de calefacción son en torno a 19-20 °C. En conjunto, parece que no es suficiente para alcanzar las condiciones interiores recomendadas por el RITE para alcanzar el confort térmico (>21 °C).

Figura 4. Lecturas de condiciones interiores de T y HR de las viviendas monitorizadas

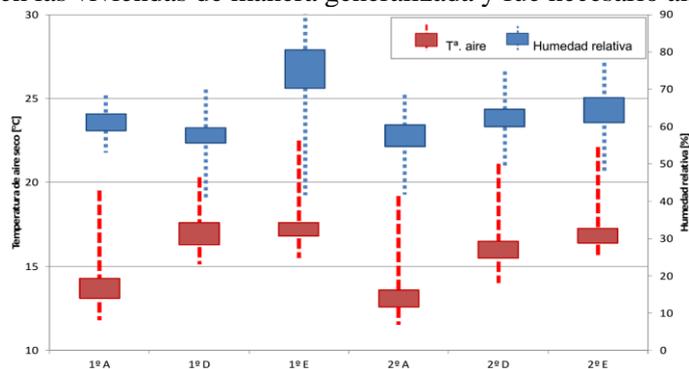
En primer lugar, el análisis del riesgo de condensaciones basado en las condiciones de uso de cada vivienda indicó un riesgo generalizado de condensaciones superficiales en las temperaturas habituales de las viviendas monitorizadas cuando la HR superase el 70%, mediante el procedimiento anual de la norma UNE EN ISO 13788:2002. La Figura 13 resume las condiciones interiores más frecuentes de cada vivienda. La gráfica evidencia que tres viviendas presentaban periodos frecuentes de HR por encima del 70%, relacionado con un uso puntual de la calefacción y pocos periodos de ventilación natural. La Figura 14 muestra en detalle dos ejemplos de condiciones interiores y en la Tabla 2 se ha resumido la situación de cada vivienda incluyendo el riesgo de condensaciones. En resumen, sólo una vivienda tenía riesgo de condensaciones intersticiales acumulables mensuales, el resto sólo tenía riesgo de condensaciones superficiales. Por ello, no se pudo justificar el origen o causa probable de las humedades presentes en las viviendas de manera generalizada y fue necesario ampliar el análisis.

Figura 13. Condiciones de uso interior de las viviendas monitorizadas, gráfica de cuartiles o box and whisker

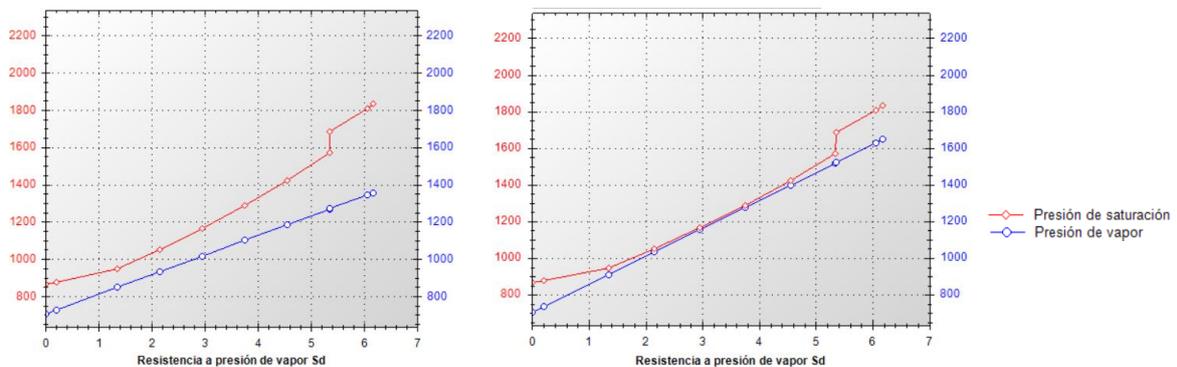
Figura 14: Presión de vapor frente a presión de saturación, interiores a 17 °C y 65% (izq.), 17 °C y 80% (dcha.).

En segundo lugar, el estudio de los perfiles de temperatura superficial en dos puentes térmicos mostró que existen momentos cercanos a la condensación en el pilar de esquina, pero no en el encuentro de forjado-fachada. La Figura 14 muestra los puntos más fríos de cada puente térmico. Esto puede explicar el origen de las condensaciones e hinchamiento de carpinterías en torno a los pilares de esquina; pero no explica las patologías detectadas en rodapiés y frentes de forjado norte generalizados.
