# INFORME PRELIMINAR SITUACIÓN CALIDAD DEL SUELO DE LA PLANTA DE RECICLADO DE ASFALTOS DE GRUPO CAMPEZO UBICADO EN IRUÑA DE OCA (ALAVA) GRUPO I

Cód. proyecto P-15D0300100- IPS IRUÑA DE OCA

**DICIEMBRE 2016**

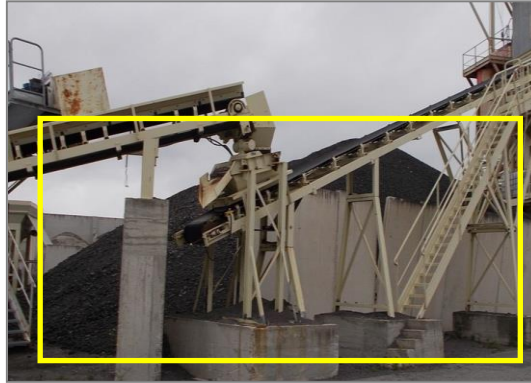
Acopio de fresado asfáltico

En la zona donde se encuentra la planta de aglomerado asfáltico, también se observa que existe un acopio de residuo del fresado asfáltico. Este acopio, se deberá retirar y gestionar mediante gestor autorizado.

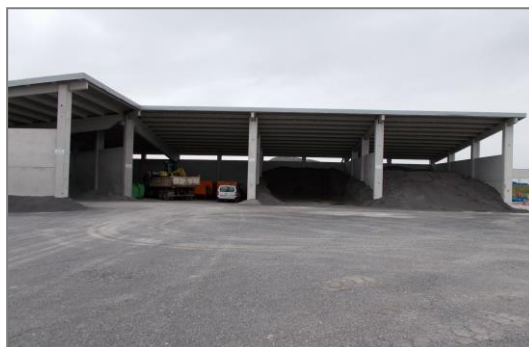
Acopio de fresado

Junto a la zona de almacenamiento de áridos cálcicos y ofíticos, existe una zona destinada para el futuro almacenamiento de los residuos procedentes del fresado asfáltico, la cual se encuentra bajo tejavana. Durante la visita, se observa un acopio de fresado asfáltico, que deberá ser gestionado mediante gestor autorizado.

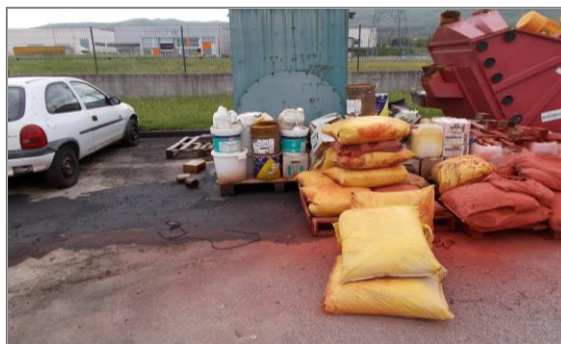
Acopio de residuos

- Al sur emplazamiento, se observan varios residuos a la intemperie junto al edificio principal. Estos residuos se deberán retirar y trasladar al punto limpio para su posterior gestión.

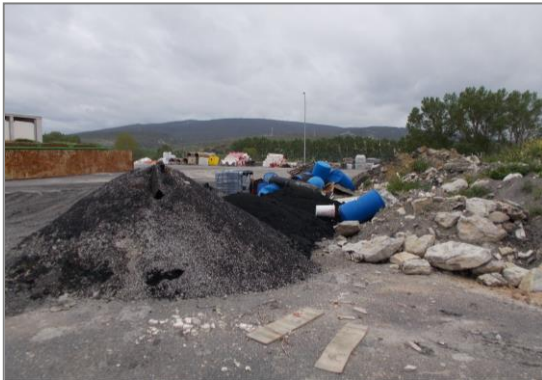
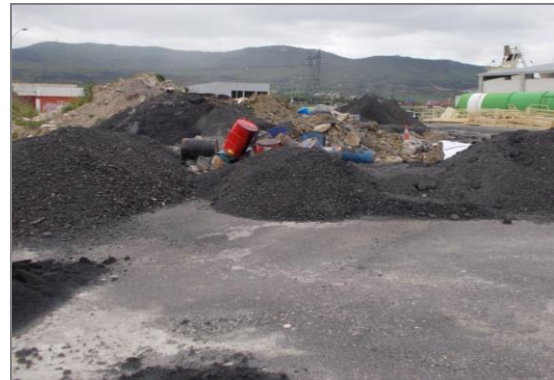
- Al este de la parcela, existe un área donde CAMPEZO acopia residuos y almacena materiales procedentes de sus obras. Esta zona se encuentra a la intemperie y carece de solera en alguna zona. Los residuos diseminados por toda la superficie de dicha área se deberán retirar y gestionar mediante gestor autorizado.

Acopio del residuo del fresado (pabellón)	4.1.02	Posible lixiviación	2	4	8	10	80	III
Lavadero de vehículos	4.1.03	Fuga o rotura de aguas residuales	2	2	4	25	100	III
Acopio de residuos (noreste)	5.1.01	Derrame o posible lixiviación	10	4	40	25	1000	I

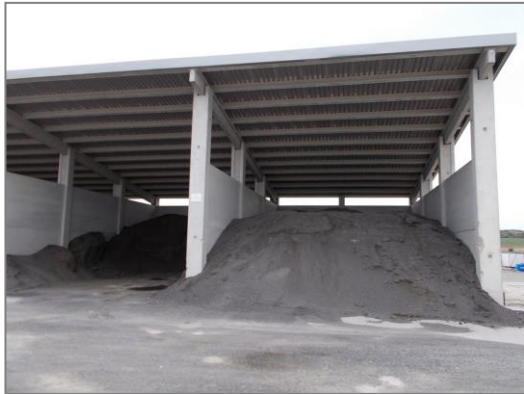
Acopio de fresado

Durante la visita se observó un acopio de residuos procedente del fresado asfáltico que deberá ser gestionado mediante gestor autorizado.

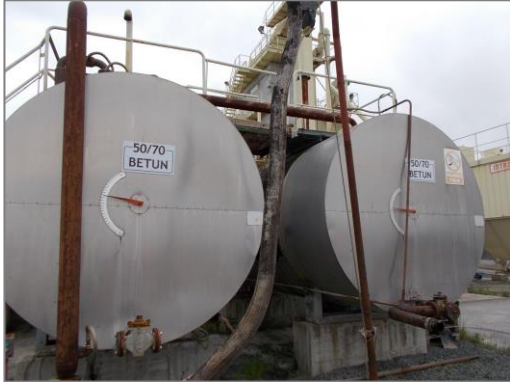
Los depósitos de emulsión, de betún y de fuel se encuentran a la intemperie, mientras que el depósito de gasoil es subterráneo. Los depósitos de betún carecen de cubeto y de solera.

Fuente	Depósitos de betún	Código	1.1.02
Proceso / Origen	Proceso fabricación		
Sustancia	Betún		
Cantidad	Desconocida		
Condiciones de almacenamiento	Depósitos		
Componentes peligrosos	Hidrocarburos, asbestos y metales pesados		
Esquema	<div><div>Riesgo y vías de dispersión</div><div>Elementos de protección</div><div>Medios Receptores</div><div>Fuente de riesgo</div></div> <p>FUGA O ROTURA</p> <p>Infiltración y Migración</p>

<p>SUELO</p>		
Definición del riesgo	Vías de dispersión	Medidas preventivas y de defensa	
Fugas o roturas	Filtración/ Arrastre	-	
Nivel de Riesgo	Valoración del riesgo		
II	Nivel de deficiencia	Deficiente	
	Nivel de Exposición	Frecuente	
	Nivel de Consecuencia	Medio	
Observaciones			
Se recomienda construir solera de hormigón impermeable.			
Se adjuntan fotos.			
Fotos			
<div>

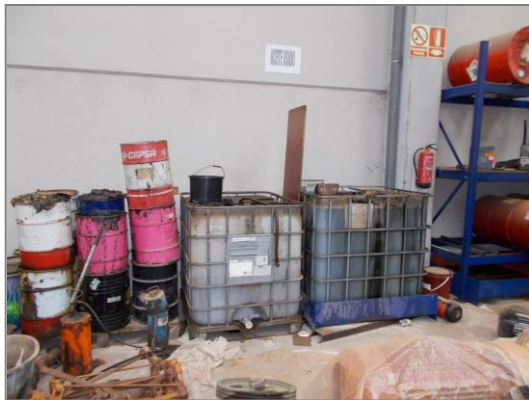
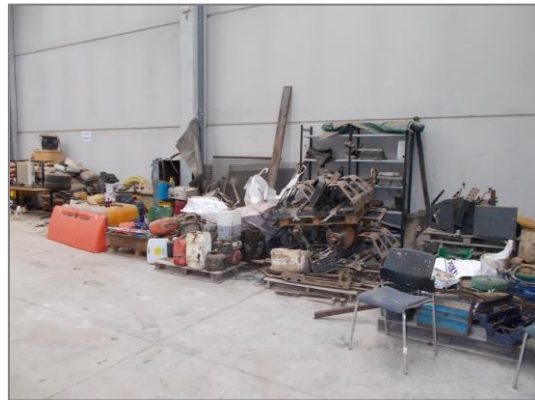
Punto limpio

La solera de esta zona presenta buen estado sin grietas ni fracturas, si bien presenta alguna pequeña mancha superficial.

Algunos residuos están segregados, identificados, etiquetados correctamente y cuentan con cubeto de retención. Existen algunos bidones que no cuentan con cubeto de retención y no están correctamente identificados.

Derivados de otros procesos de apoyo, como mantenimiento y servicios generales, se producen una serie de residuos peligrosos (envases contaminados, filtros de aceite, baterías, etc.)

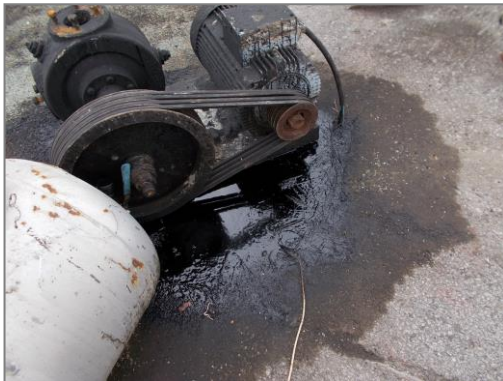
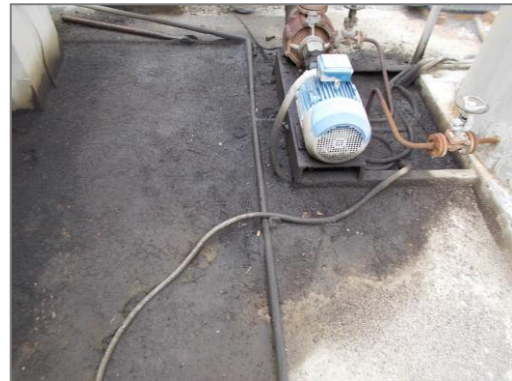
- SIGNOS DE ÁREAS DEL SUELO: Se han detectado manchas o evidencias de derrames en varias zonas.

- TIPO DE SUELO: La planta no cuenta con solera de hormigón o de aglomerado asfáltico en toda la superficie y además se observan manchas superficiales.
- VEGETACIÓN: En las zonas de explotación y en las instalaciones existe vegetación; si bien, no es muy abundante.
- CARACTERÍSTICAS DE LA SEPARACIÓN DEL TERRENO CON TERRENOS CIRCUNDANTES: Existe separación física entre la parcela y los terrenos adyacentes mediante un muro-valla.
- MAQUINARIA: La principal maquinaria es la relacionada con el proceso de fabricación de los firmes y pavimentos de aglomerado asfáltico.
- LICENCIAS Y PERMISOS: La empresa consta de la correspondiente Licencia de Actividad.

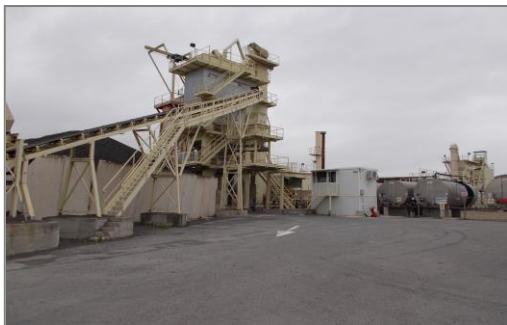
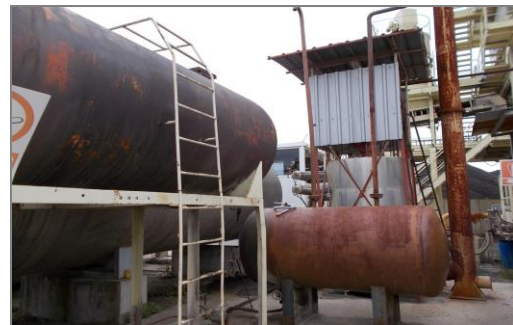
Detalle planta de producción

Se trata de la planta de fabricación ubicada en el centro del emplazamiento, donde se lleva a cabo la producción de los diferentes tipos de firmes y pavimentos. El foco sería la planta en sí misma, la cual cuenta entre otras instalaciones con un compresor y una caldera, así como los distintos depósitos para el almacenamiento de betún y fuel, y un depósito superficial de gasóleo que actualmente está fuera de uso y a la espera de dar de baja.

- **Planta fabricación (1.1.01):** El riesgo se relaciona con derrames, fugas o roturas de las conducciones en el proceso de producción.
- **Depósitos de betún (1.1.02):** El riesgo se relaciona con el derrame, fuga o rotura de los tanques.
- **Compresor (1.1.03.):** Los posibles riesgos derivan de una la posible fuga o derrame de aceites.
- **Caldera (1.1.04):** Los posibles riesgos derivan de una la posible fuga o derrame de aceites.

- **Depósito de fuel (1.1.05):** El riesgo se relaciona con el derrame, fuga o rotura del tanque.
- **Punto de carga del producto final (1.1.06.):** El riesgo aparece por el posible derrame del producto final en el momento de la carga.
- **Acopio del residuo del fresado asfáltico (planta)(1.1.07.):** El riesgo aparece por la posible lixiviación del residuo del fresado asfáltico.
- **Depósitos de emulsión (1.1.08):** por fugas, por corrosión o rotura de las paredes del tanque, o por derrames a la hora de cargar y descargar el tanque.
- **Depósito de gasóleo fuera de uso (1.1.09):** El riesgo se relaciona por los posibles derrames que se hayan podido producir, cuando el depósito se encontraba en funcionamiento.

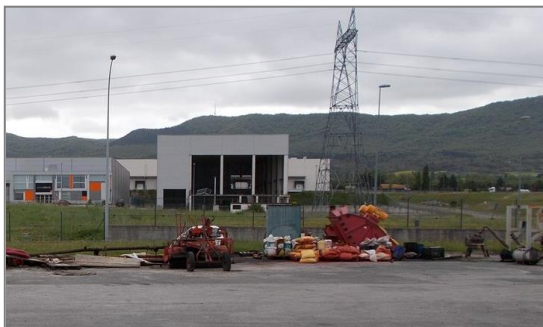
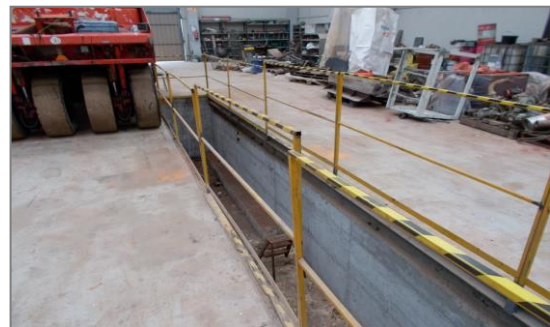
Detalle zona sur de la planta de producción

Los principales riesgos de esta zona son: el pequeño taller mecánico donde se realizan tareas de mantenimiento y almacenamiento, el punto limpio, y los diferentes residuos que se localizan en la puerta del taller.

- **Acopio de residuos (sur) (2.1.01.):** El riesgo aparece por el derrame de los residuos.
- **Pequeño taller mecánico 1 (2.2.01).** El riesgo aparece por el posible derrame de sustancias contaminantes contenidas en el interior de las piezas a reparar y por la posible rotura o derrame de las materias primas auxiliares almacenadas.
- **Foso de reparaciones (2.2.02):** El riesgo aparece por el posible derrame de sustancias contaminantes contenidas en el interior de las piezas a reparar
- **Punto limpio (2.3.01).** El riesgo aparece por la posible rotura o derrame de los residuos almacenados.

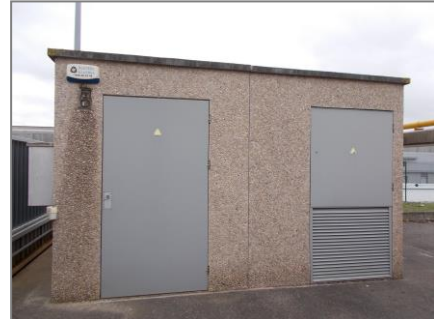
Transformador

- **Transformador (3.1.01):** El riesgo aparece por las posibles fugas o derrames de aceite.

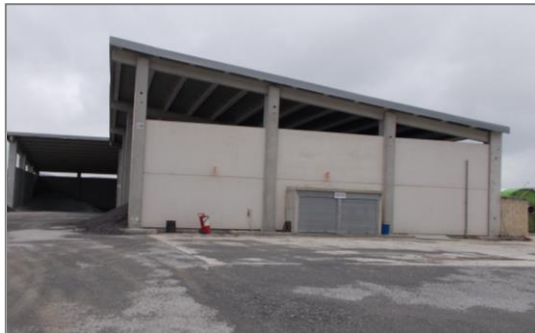
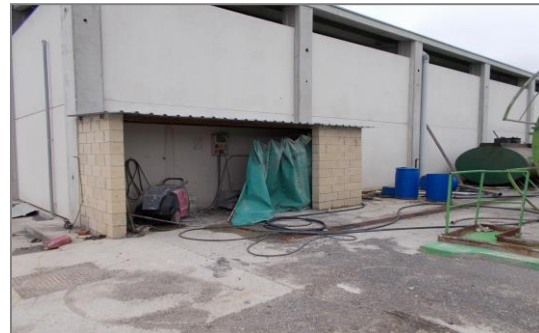
Detalle de la zona noreste del área destinada al proceso productivo

La zona se ubica al noreste de la planta de producción. Esta zona se localiza una edificación para el futuro almacenamiento del fresado asfáltico, un depósito subterráneo de gasóleo A para suministro de la maquinaria y una zona destinada para el lavado de vehículos.

- **Depósito de gasóleo subterráneo (4.1.01):** por fugas, por corrosión o rotura de las paredes del tanque, o por derrames a la hora de cargar y descargar el tanque.
- **Acopio del residuo del fresado asfáltico (pabellón) (4.1.02.):** El riesgo aparece por la posible lixiviación del residuo del fresado asfáltico.
- **Lavadero de vehículos (4.1.03.):** El riesgo se relaciona con derrames, fugas o roturas de las conducciones y/o arquetas.

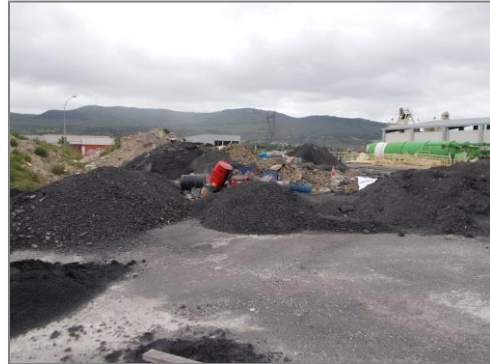
Acopio de residuos (noreste)

- **Acopio de residuos (noreste) (5.1.01).** El riesgo aparece por la posible lixiviación de los residuos.

<p>Se considera necesario gestionar mediante gestor autorizado todos los residuos que se encuentran en esta zona.</p> <p>Se recomienda instalar solera de hormigón en toda la superficie del área y/o mejorarla en aquellas zonas donde su estado es deficiente si se pretende almacenar sustancias potencialmente contaminantes del suelo.</p> <p>Se adjuntan fotos</p>			
Fotos			
<div>

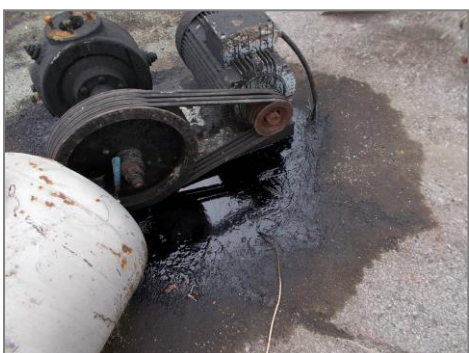
Fuente	Acopio de residuos (sur)	Código	2.1.01
Proceso / Origen	Almacenamiento		
Sustancia	Aceites, lubricantes, pinturas...		
Cantidad	No Aplica.		
Condiciones de almacenamiento	No Aplica.		
Componentes peligrosos	Hidrocarburos,.		
Esquema	<div><div><div>Riesgo y vías de dispersión</div><div>Medios Receptores</div></div><div><div>Elementos de protección</div><div>Fuente de riesgo</div></div><div>CUBIERTA</div><div><div>RESIDUOS PELIGROSOS</div><div>Grietas</div><div>SOLERA DE AGLOMERADO ASFÁLTICO</div><div>SUELO</div><div>Infiltración y Migración</div></div></div>		
Definición del riesgo	Vías de dispersión	Medidas preventivas y de defensa	
Derrame o posible lixiviación	Filtración/ Arrastre	Solera de aglomerado asfáltico	
Nivel de Riesgo	Valoración del riesgo		
I	Nivel de deficiencia	Deficiente	
	Nivel de Exposición	Continuada	
	Nivel de Consecuencia	Media	
Observaciones			
<p>Se recomienda mejorar el estado de la solera de aglomerado asfáltico, en aras a garantizar la impermeabilización del pavimento.</p> <p>Se deberá proceder a la retirada del acopio de residuos mediante gestor autorizado</p> <p>Se adjuntan fotos</p>
