JORNADA DE PRL EN ESPACIOS CONFINADOS

BILBAO, 8 de mayo de 2015

Accidentes de trabajo en Espacios Confinados en la CAPV

Pedro Mtz. de Lahidalga Armentia

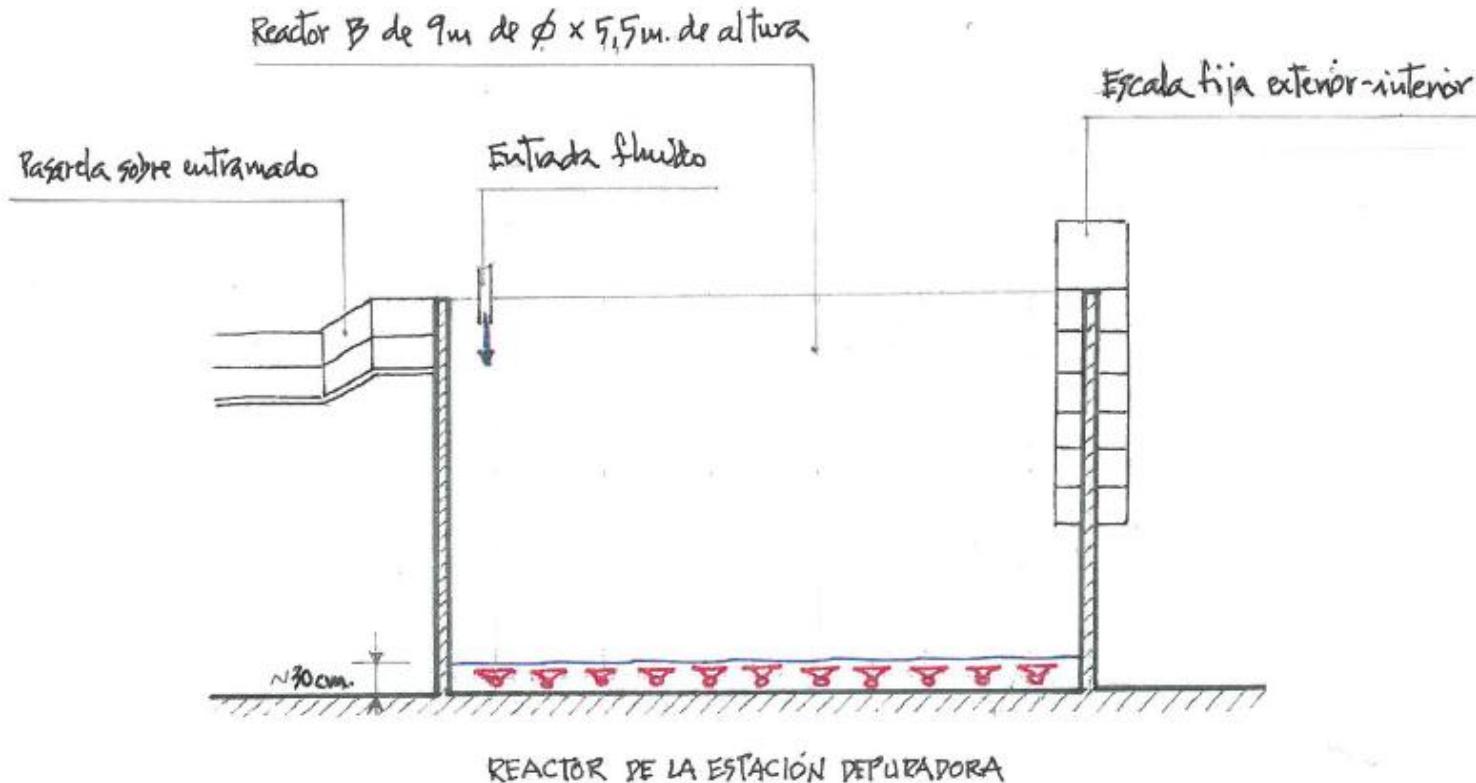
RESUMEN (2 de 2) Lugar del accidente:

Accidente **mortal múltiple** cuando se estaban realizando pruebas de funcionamiento en el interior de un reactor biológico de una estación depuradora industrial, con presencia de aguas residuales mezcladas con fangos, sufriendo los efectos de la generación de una atmósfera peligrosa.

Inhalación de gases tóxicos y asfixiantes generados al realizar operaciones con sustancias que contienen restos orgánicos en descomposición y/o fermentación.

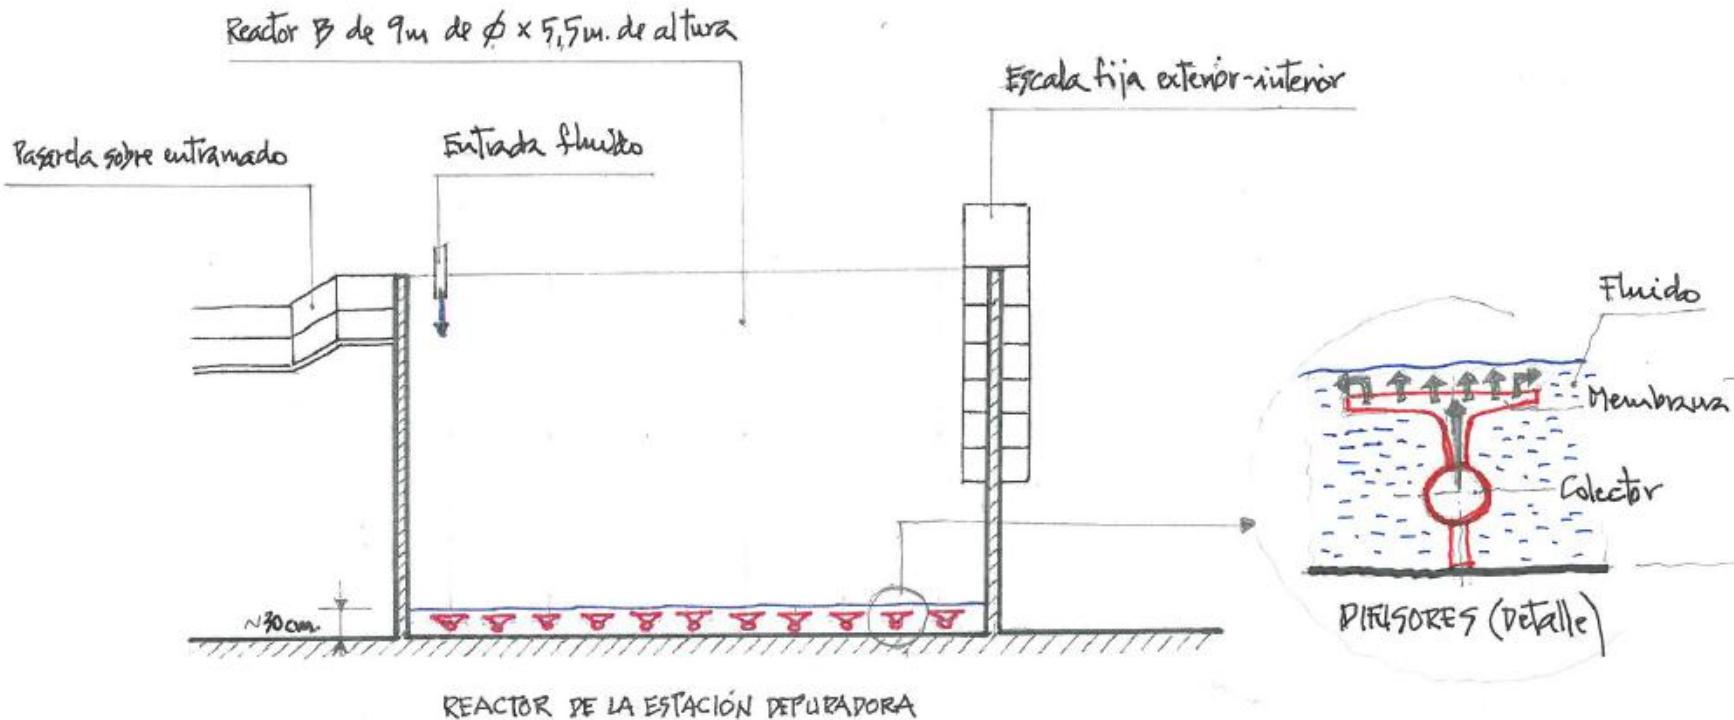
DESCRIPCIÓN (2 de 8) Características generales del lugar del accidente:

Habiendo sido realizada una primera prueba de funcionamiento con aguas industriales, se decide acometer la **puesta en marcha** de la estación depuradora, añadiendo a las aguas residuales del proceso industrial los **fangos biológicos**, observándose que fallan los difusores de aire, con perdidas por sus emboques con los colectores:

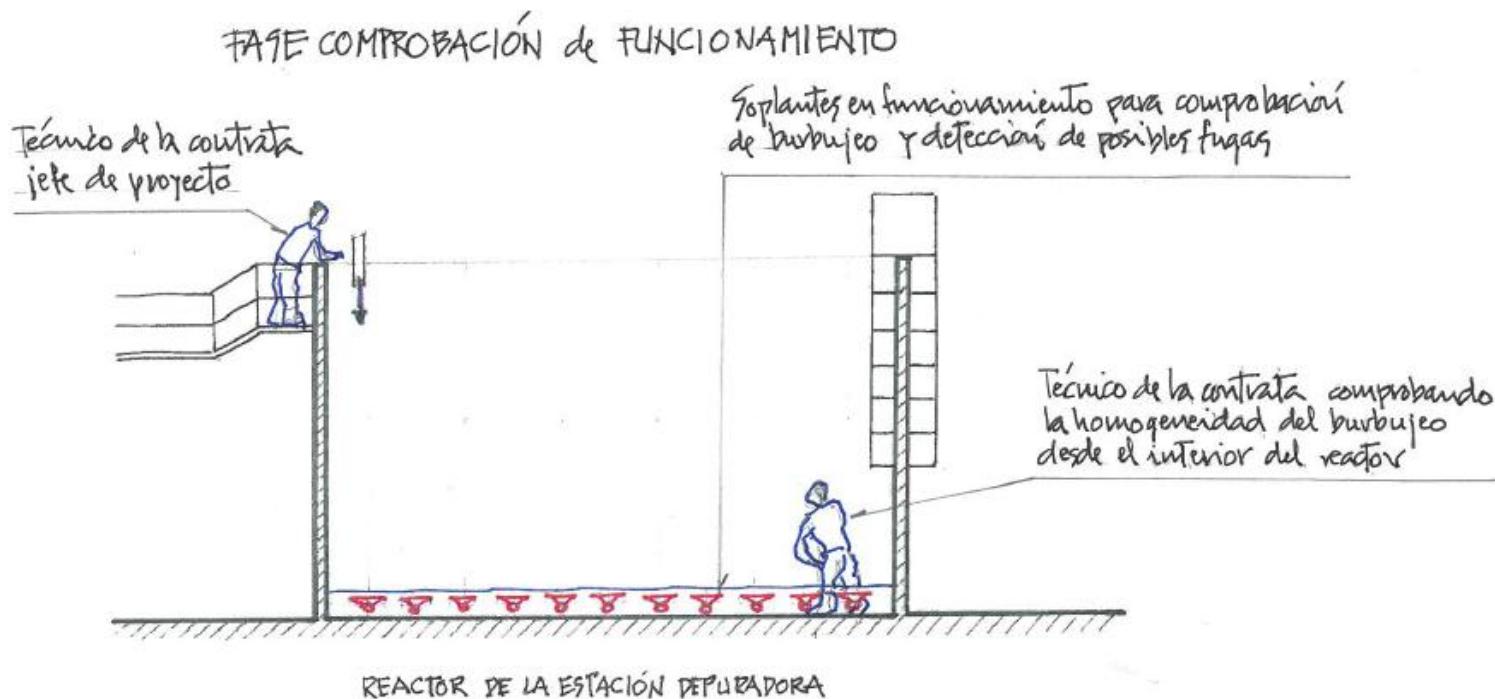
Una vez ejecutada la reparación, personal técnico de la contrata se dispone a comprobar su funcionamiento; para ello se precisa cubrir los difusores (240 mm hasta la membrana superior) para poder observar la homogeneidad del burbujeo:

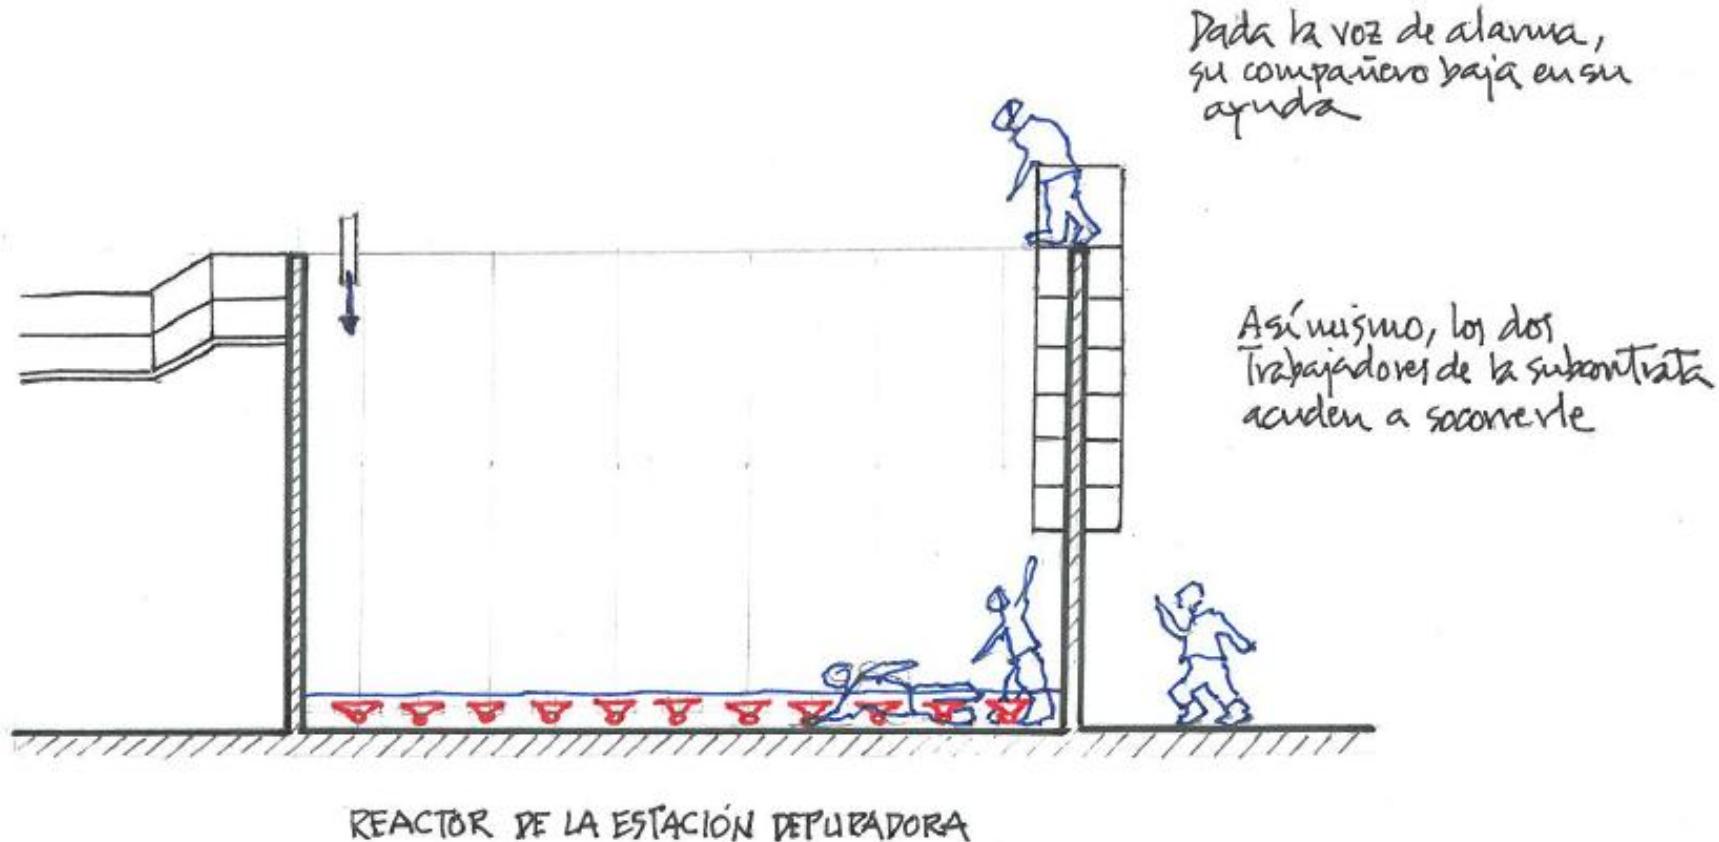
DESCRIPCIÓN (7 de 8) Secuencia del accidente:

Terminada la prueba, cuando el técnico se disponía a salir del reactor por la escala fija, se desvanece, el otro técnico (jefe de proyecto) que lo observa desde la pasarela avisa al personal de la subcontrata que se encuentra en la zona y se disponen a socorrerle:

Mientras se desarrollan estos acontecimientos, los trabajadores de la empresa de instalaciones eléctricas subcontratada oyen los gritos y, pensando que podría tratarse de una descarga eléctrica, desconectan la instalación de fuente de energía acelerándose el proceso al cesar el aborte de aire.

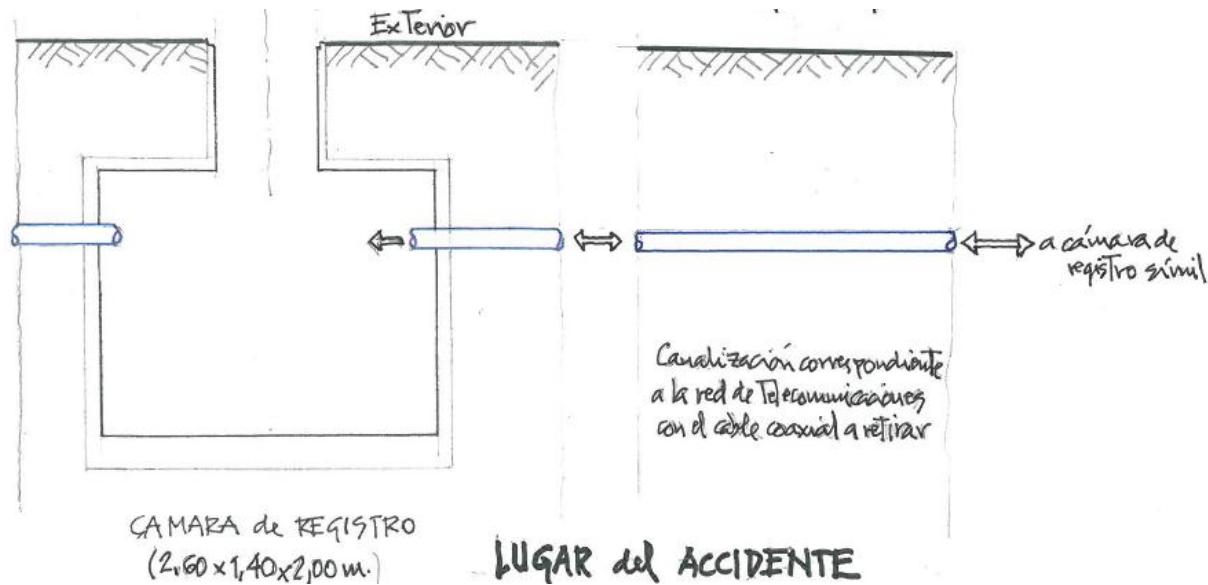
Accidente **mortal múltiple** en labores de desmontaje y retirada de cableado a través de las cámaras de registro correspondientes a la red de telecomunicaciones, el tramo entre las cámaras de registro en cuestión atraviesan una gasolinera y un riachuelo.

En el proceso de retirada del cable tirando desde una de las cámaras, presencia de gases y líquidos tóxicos procedentes de hidrocarburos en la cámara de registro desobturada, produciendo la asfixia de uno de los trabajadores.

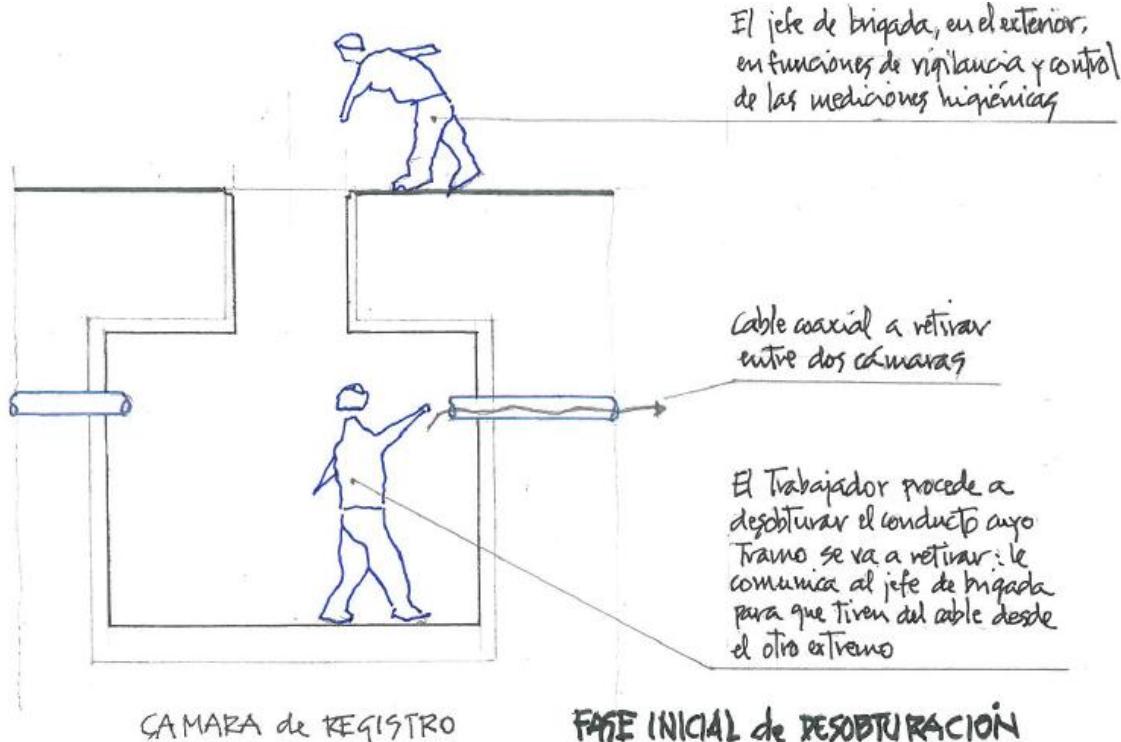
Uno de los trabajadores accede a la cámara para desobturar el cable del conducto, con el jefe de brigada en el exterior, una vez realizadas las mediciones higiénicas correspondientes:

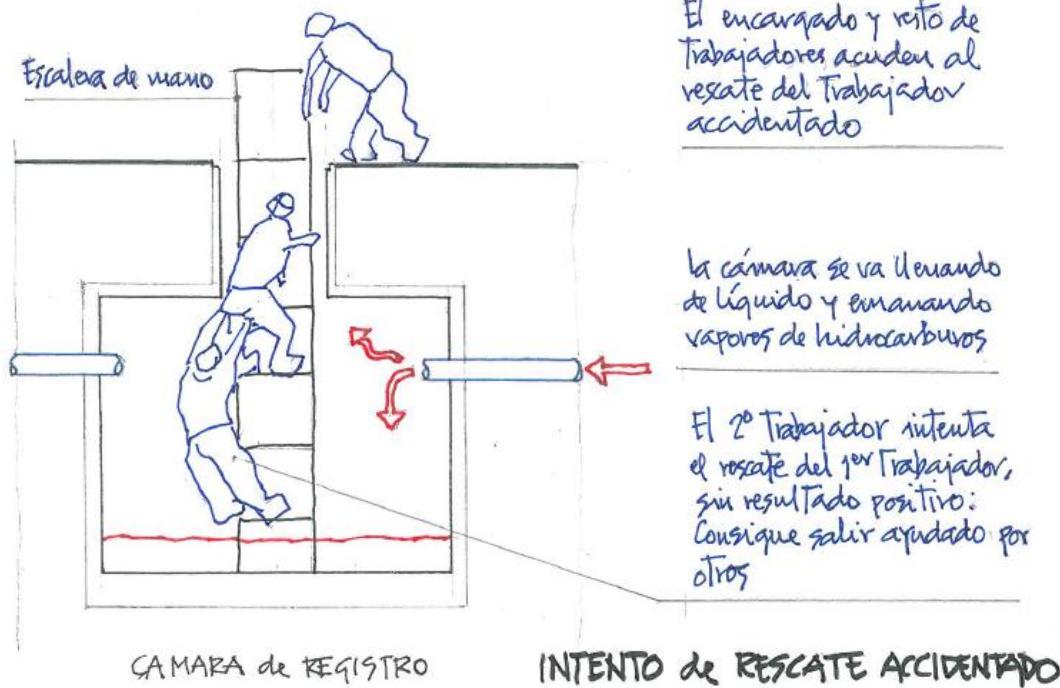
El trabajador que se encontraba en la otra cámara, al ser llamado a voces por el encargado desde las proximidades de la otra cámara, acude en ayuda:

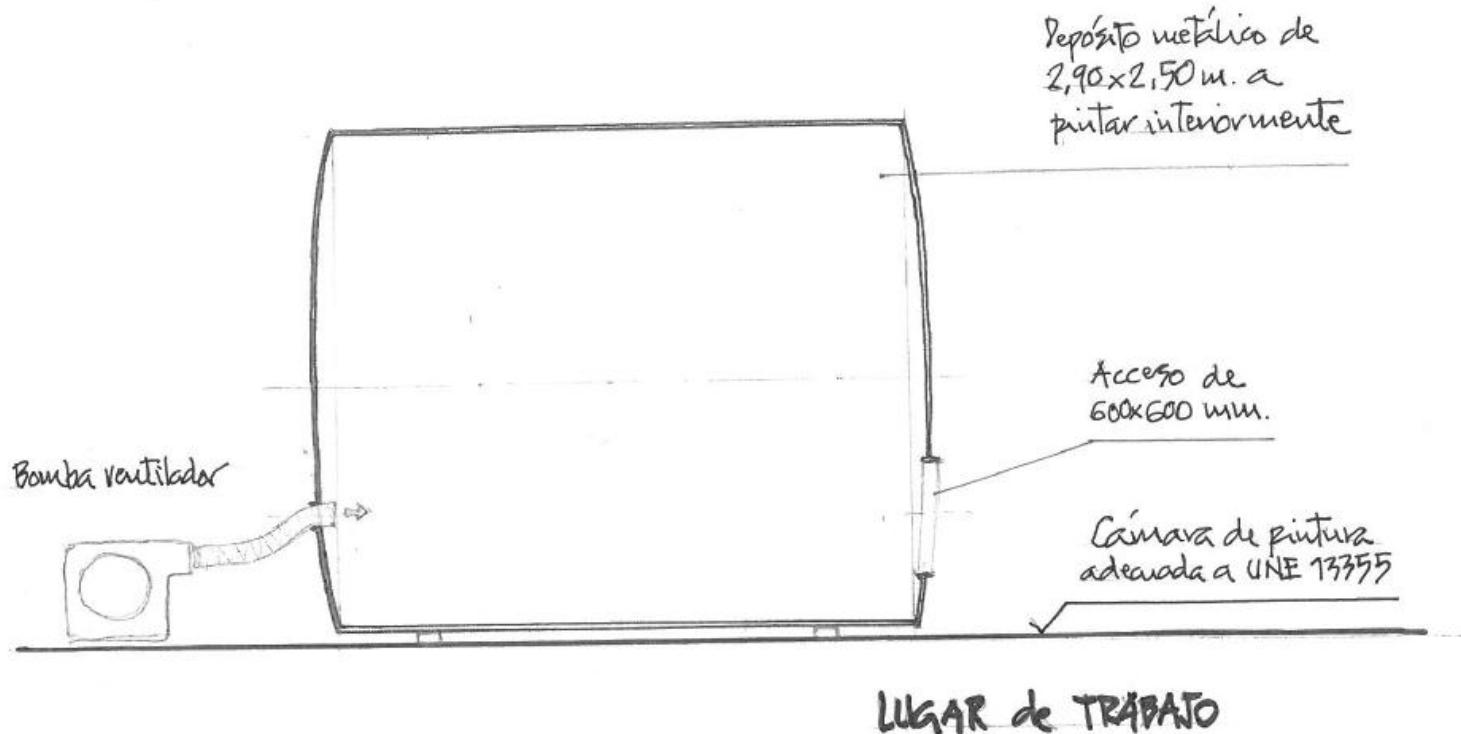
Accidente en la cabina de pintura de un taller en el que el trabajador se encontraba pintando con pistola el interior de un depósito.

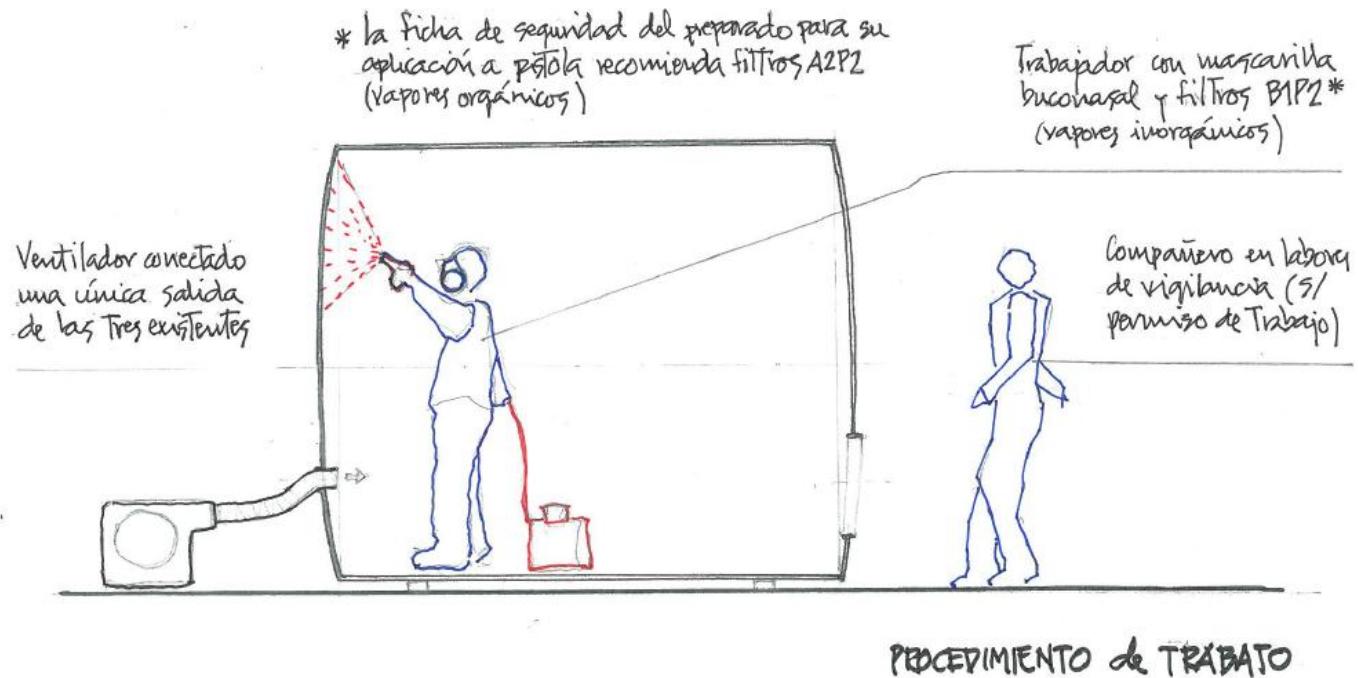
El trabajador se encuentra pintando con pistola dentro del depósito (que a su vez se ubica en el interior de la cabina de pintura del taller) y en el exterior permanece un compañero en labores de vigilancia.

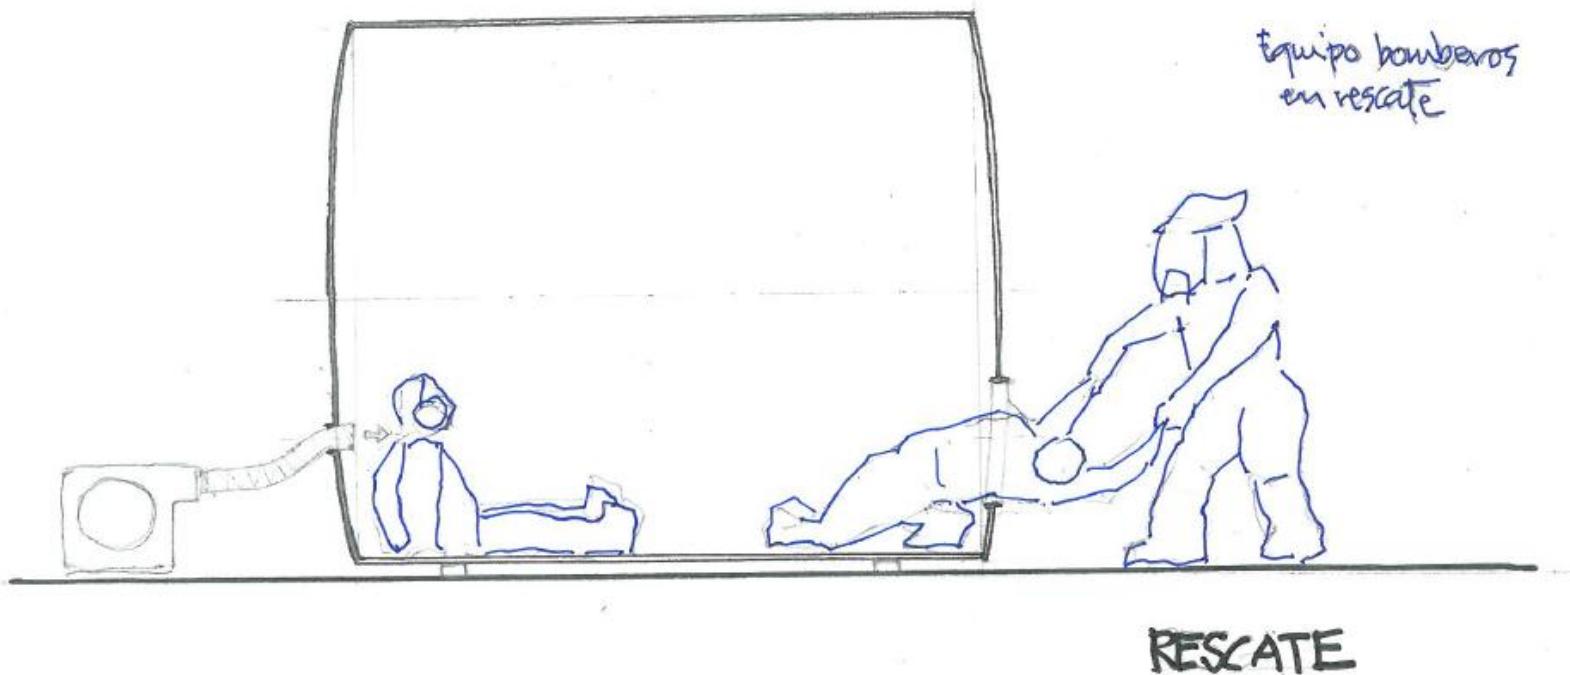
Un Delegado de Prevención de la empresa junto a otro trabajadores dan la voz de alarma y llaman a emergencias, los accidentados son rescatados por los bomberos

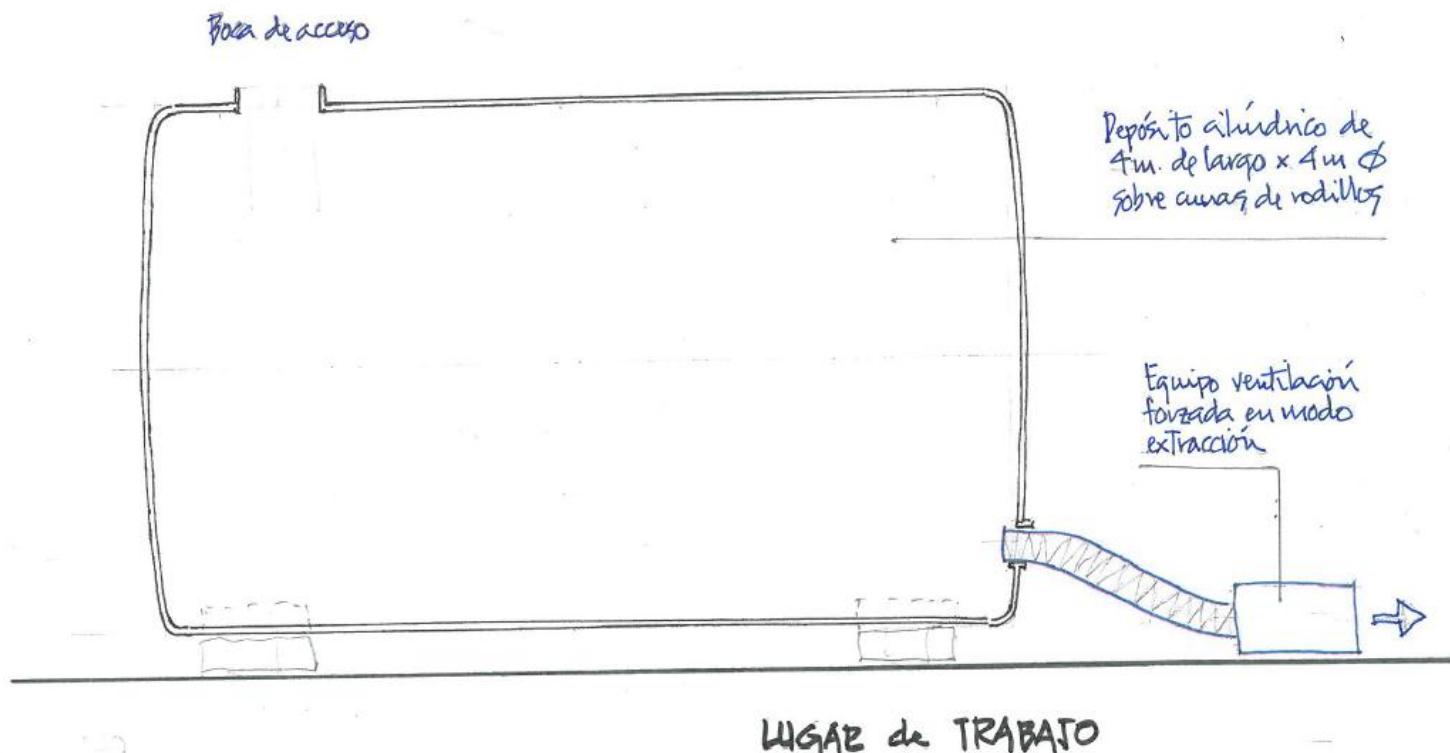
Durante los trabajos de cubrición interior con goma de un depósito metálico se produce una deflagración, generándose un incendio. Como consecuencia de ello el trabajador que se encontraba en el interior del tanque resulta con quemaduras.

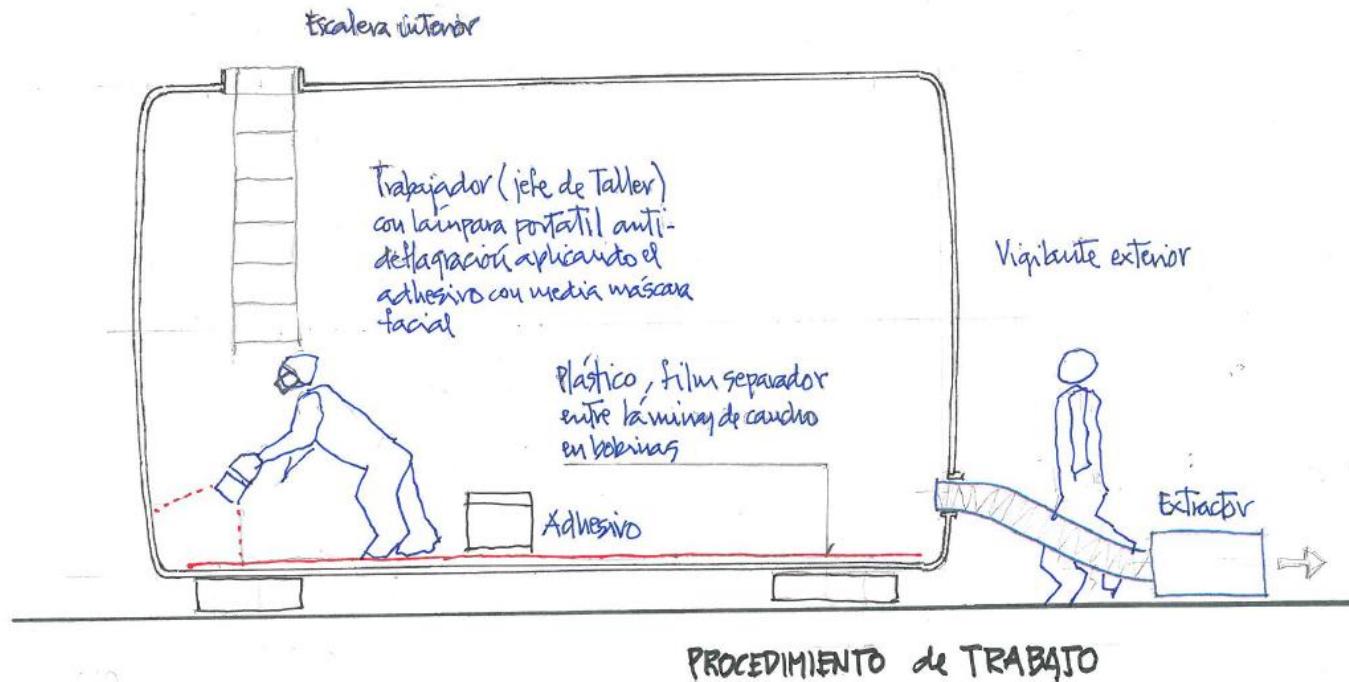
Antes de producirse el accidente se había recubierto de goma una base y se acababa de dar el adhesivo sobre el resto del depósito. El trabajador disponía de punto de iluminación portátil con protección contra deflagración, en el suelo del depósito se había colocado un plástico.

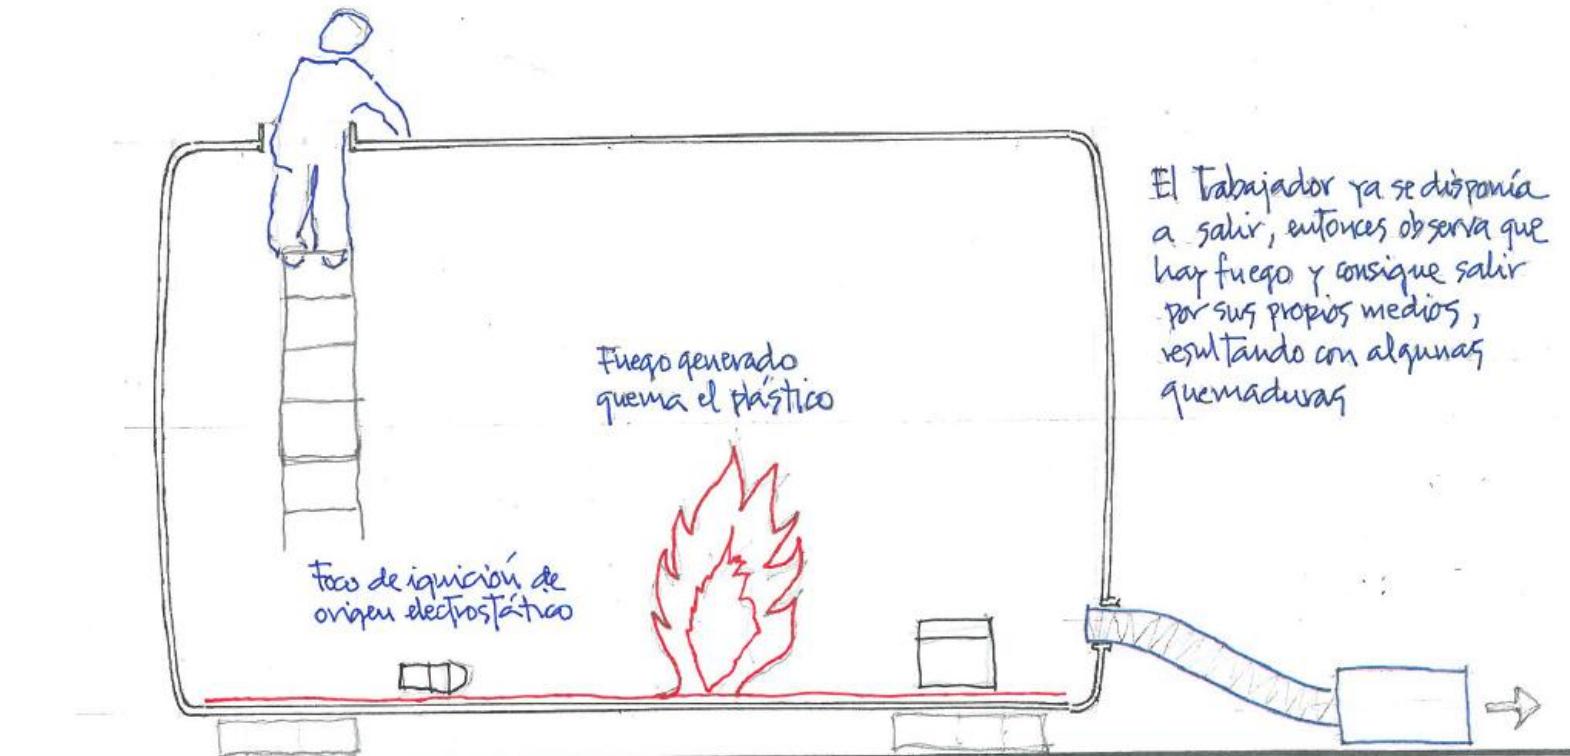
DESCRIPCION (4 de 4) Secuencia del accidente:

La acumulación de vapores en el tanque genera una atmósfera potencialmente explosiva que deflagra por foco de ignición de origen electrostático (diferencia de potencial entre el depósito y la lámina de plástico)

La fuente de ignición es posible que fuera la descarga electrostática generada por el plástico ante la falta de conexión a tierra de partes conductoras.

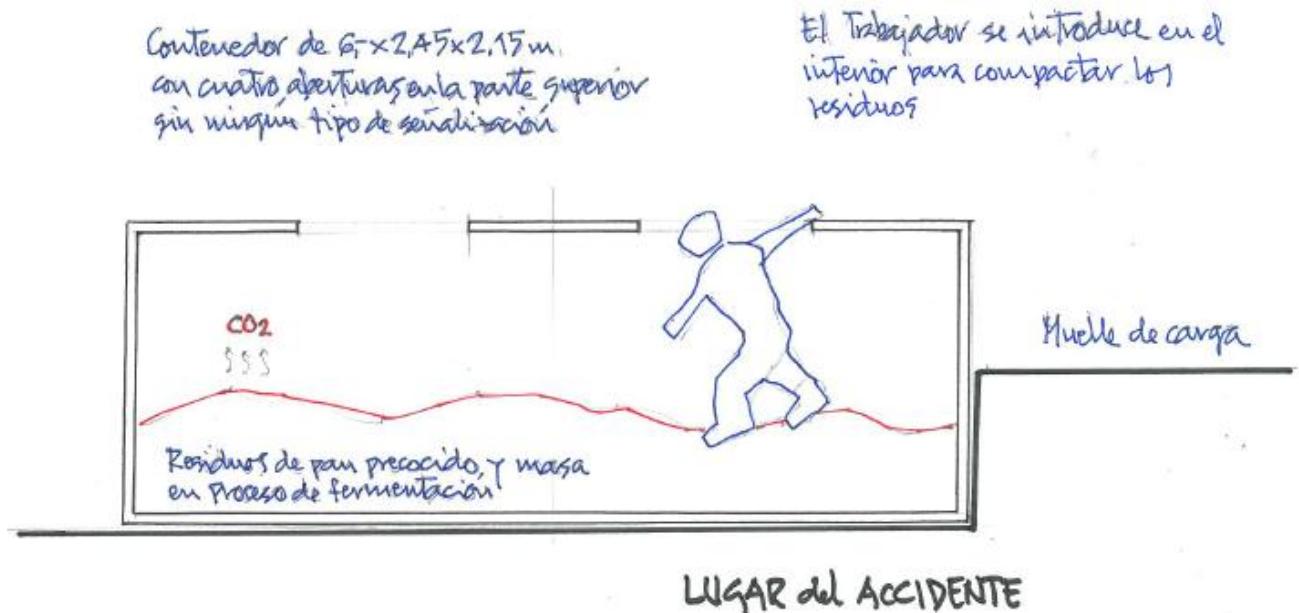
LUGAR del ACCIDENTE

Un trabajador se introduce en el contenedor de residuos de pan precocido y masa para redistribuir o pisarlos, debido a que se encuentran en estado de fermentación existe presencia de gas CO₂ y a las características del propio producto queda atrapado sin poder salir del recinto con resultado fatal.
