Proyecto Constructivo de rehabilitación del puente  
internacional en Irún  
(P.K. 20/929 de la línea Donostia – Hendaia de  
E.T.S.)

## Memoria

Noviembre 2024

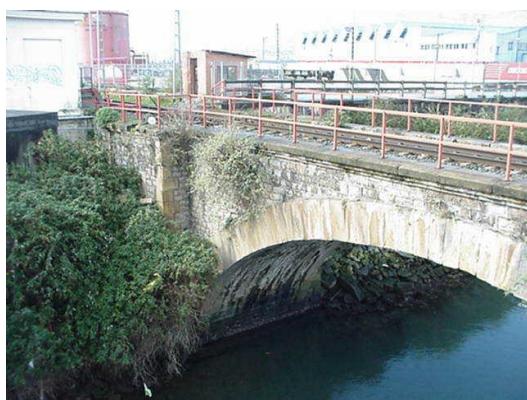
Tanto en el año 2001 como en 2011, se realizan sendas inspecciones en el puente objeto del contrato, promovidas por ETS para llevar a cabo una campaña de diagnóstico e inspección en varios puentes de sus líneas ferroviarias. En la primera de ellas, la ficha de inspección hace referencia a humedades, lavado de juntas y vegetación enraizada, incidiendo la segunda de ellas en los mismos aspectos, además de una fisura presente en el tímpano 1. Sendas inspecciones se realizaron con lancha, pero no hubo inspección subacuática con buzos.

Figura 3. E1 aguas arriba (2001)

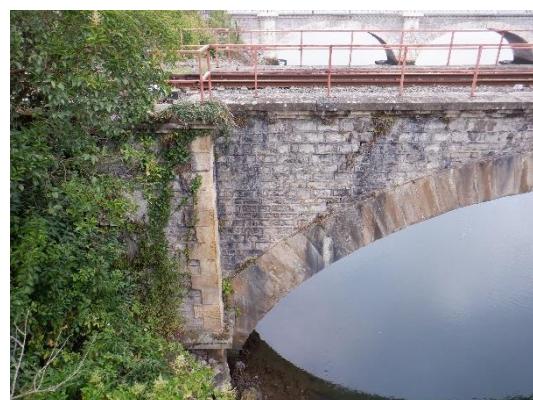
Figura 4. E1 aguas arriba (2022)

Finalmente, se tiene constancia de una última inspección llevada a cabo en el año 2022 dentro de los trabajos para la redacción del estudio de capacidad portante del puente. En esta inspección, se llevó a cabo una inspección con lanchas donde se observaron las mismas patologías ya registradas en las inspecciones previas. Adicionalmente, mediante una inspección con buzos pudo verse una socavación bajo las pilas 1 y 4, donde los pilotes de madera se encuentran al descubierto.

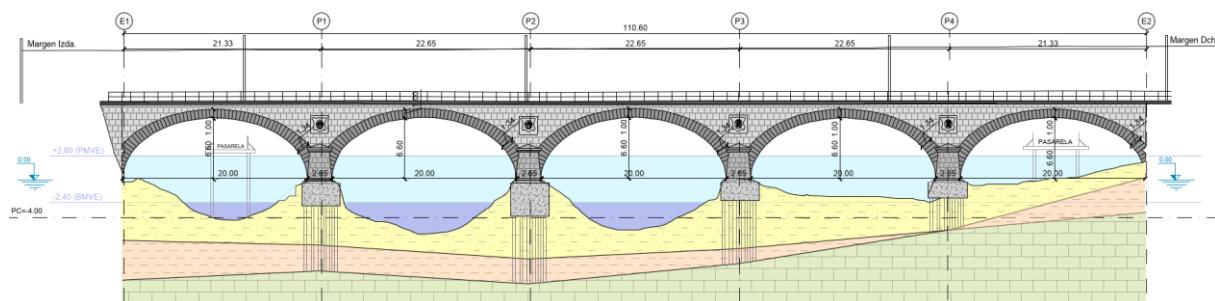
Como ya se ha mencionado anteriormente, las pilas 1 y 4 del puente sufren una socavación presumiblemente provocada por la acción de las mareas y las corrientes del río que ha dejado los pilotes de madera al descubierto. Según se pudo comprobar en estudios previos, algunos de los pilotes se encuentran en un estado de deterioro provocado por la exposición al medio marino y, por tanto, a la pérdida de sección mecánica del mismo debido al *teredo*, un molusco bivalvo muy común que perfora la madera.

Figura 37. Alzado del puente internacional de Irún

De esta situación, surge la necesidad de recalzar y restituir la capacidad portante de las pilas P1 y P4. Se proyecta un encepado perimetral en torno a la cimentación existente mediante micropilotes y que se vincula directamente esta, para transferir las cargas que lleguen desde la pila a la nueva cimentación reforzada.

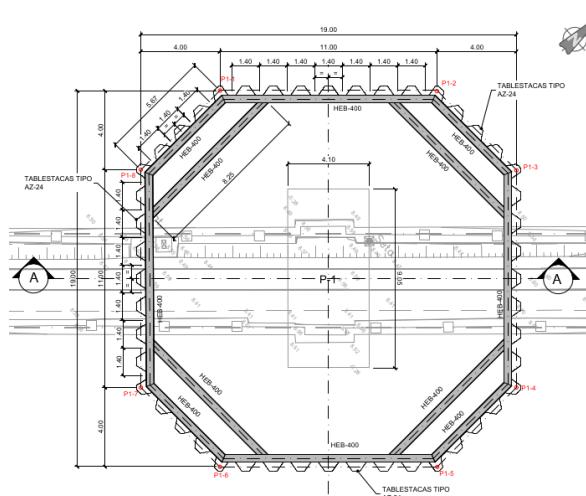
Figura 42. Planta recinto de tablestacas pila 1

Para la ejecución del encepado, se requiere de un recinto estanco de tablestacas. El recinto proyectado se ejecuta en torno a las pilas P-1 y P-4. En planta, el recinto es cuadrado de 19m de lado con las esquinas achaflanadas, resultando en un octógono irregular de lados 11m y 5,67m.

Las tablestacas, modelo AZ 24-700 o similar con módulo resistente 2430cm<sup>3</sup>/m y calidad de acero S270 GP, quedan vinculados mediante una viga perimetral HEB-400 y apuntalada en las esquinas con el mismo perfil y de longitud 8,25m.

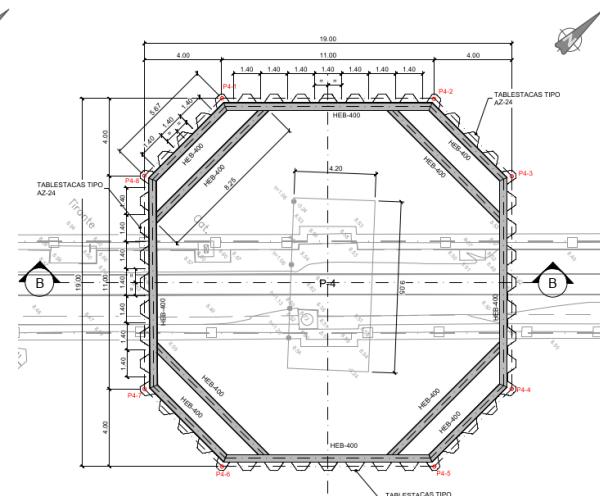
Figura 43. Planta recinto de tablestacas pila 2

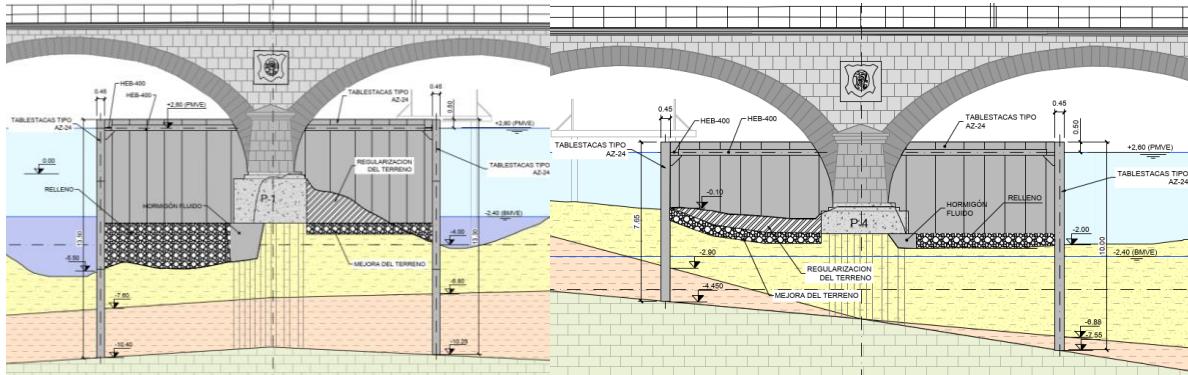
Figura 44. Alzado recinto de tablestacas pila 1

Figura 45. Alzado recinto de tablestacas pila 4

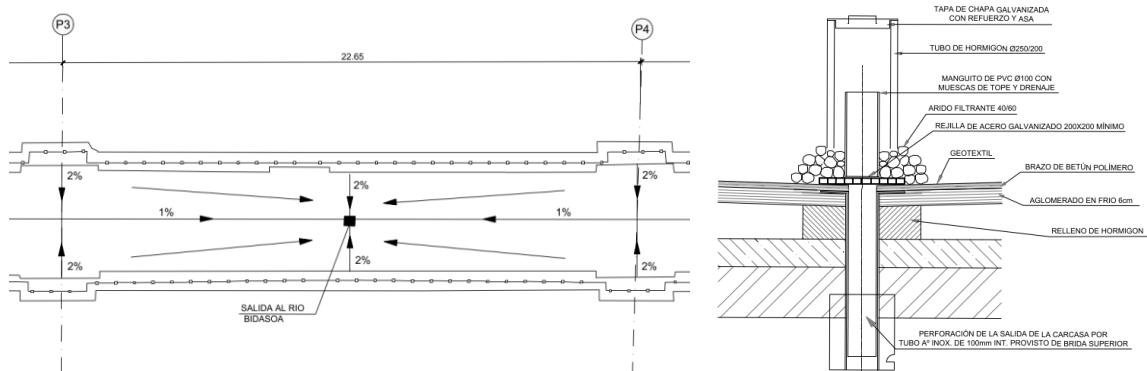
Con el objetivo de evitar la filtración de agua a través de la plataforma de vía y la acumulación de esta en el interior del puente, lo que ocasiona empujes mayores en tímpanos y bóveda, lavado de juntas, humedades y arrastre de finos del relleno, se contempla la impermeabilización de la vía dentro de los trabajos a realizar en la obra de rehabilitación.

Figura 46. Sistema de drenaje de vía

La impermeabilización se materializa mediante la ejecución de una capa de aglomerado en frío de 6cm de espesor y fijación de una lámina de tela asfáltica reforzada sobre la misma. El aglomerado en frío tendrá una pendiente longitudinal del 1% y transversal de 2%, generando puntos altos en los pilares y puntos bajos en claves de bóveda. En dichos puntos bajos se dispondrá un tubo pasante para evacuar el agua de lluvia directamente a la ría. Para evitar que el agua discurre por las bóvedas, los drenajes a disponer serán agargolados.
