Proyecto Constructivo de rehabilitación del puente  
internacional en Irún  
(P.K. 20/929 de la línea Donostia – Hendaia de  
E.T.S.)

# Memoria

Enero 2026

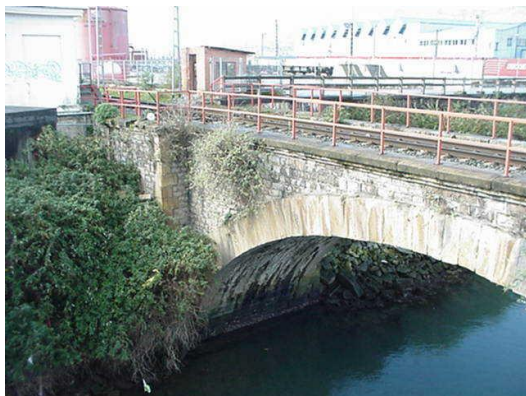
Tanto en el año 2001 como en 2011, se realizan sendas inspecciones en el puente objeto del contrato, promovidas por ETS para lleva a cabo una campaña de diagnóstico e inspección en varios puentes de sus líneas ferroviarias. En la primera de ellas, la ficha de inspección hace referencia a humedades, lavado de juntas y vegetación enraizada, incidiendo la segunda de ellas en los mismos aspectos, además de una fisura presente en el tímpano 1. Sendas inspecciones se realizaron con lancha, pero no hubo inspección subacuática con buzos.

*Figura 3. E1 aguas arriba (2001)*

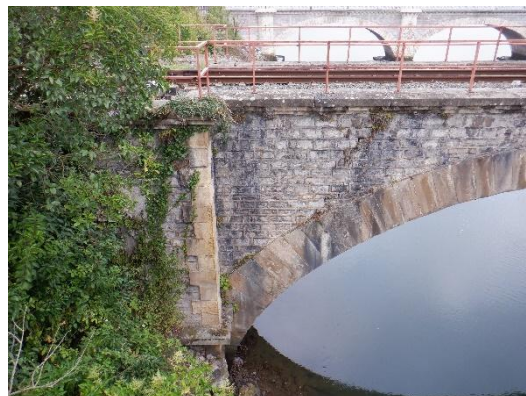
*Figura 4. E1 aguas arriba (2022)*

Finalmente, se tiene constancia de una última inspección llevada a cabo en el año 2022 dentro de los trabajos para la redacción del estudio de capacidad portante del puente. En esta inspección, se llevó a cabo una inspección con lanchas donde se observaron las mismas patologías ya registradas en las inspecciones previas. Adicionalmente, mediante una inspección con buzos pudo verse una socavación bajo las pilas 1 y 4, donde los pilotes de madera se encuentran al descubierto.

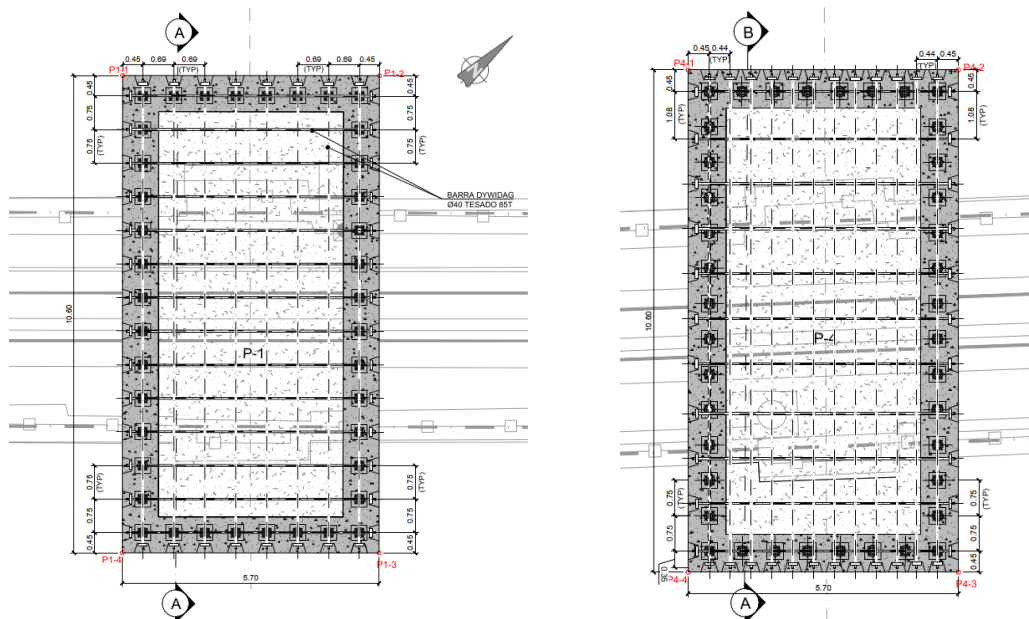
Para ello, se proyecta el refuerzo de las cimentaciones de las pilas P1 y P4, las cuales actualmente se encuentran socavadas y con los pilotes de madera al descubierto y con signos de deterioro.

*Figura 40. Planta encepado de refuerzo*

De esta situación, surge la necesidad de recalzar y restituir la capacidad portante de las pilas P1 y P4. Se proyecta un encepado perimetral en torno a la cimentación existente mediante micropilotes y que se vincula directamente esta, para transferir las cargas que lleguen desde la pila a la nueva cimentación reforzada.

Para conseguir la transmisión de esfuerzos entre el encepado existente y el nuevo, se disponen dos filas de barras de alto módulo elástico postesadas a 85 toneladas.

Para integrar esto, el incremento necesario de las cimentaciones existentes es de 80cm. Por tanto, las pilas P1 y P4 pasan de tener unas dimensiones de 9m en el sentido transversal y 4,10m en el sentido longitudinal del puente, a tener unas dimensiones de 10,60m por 5,70m.

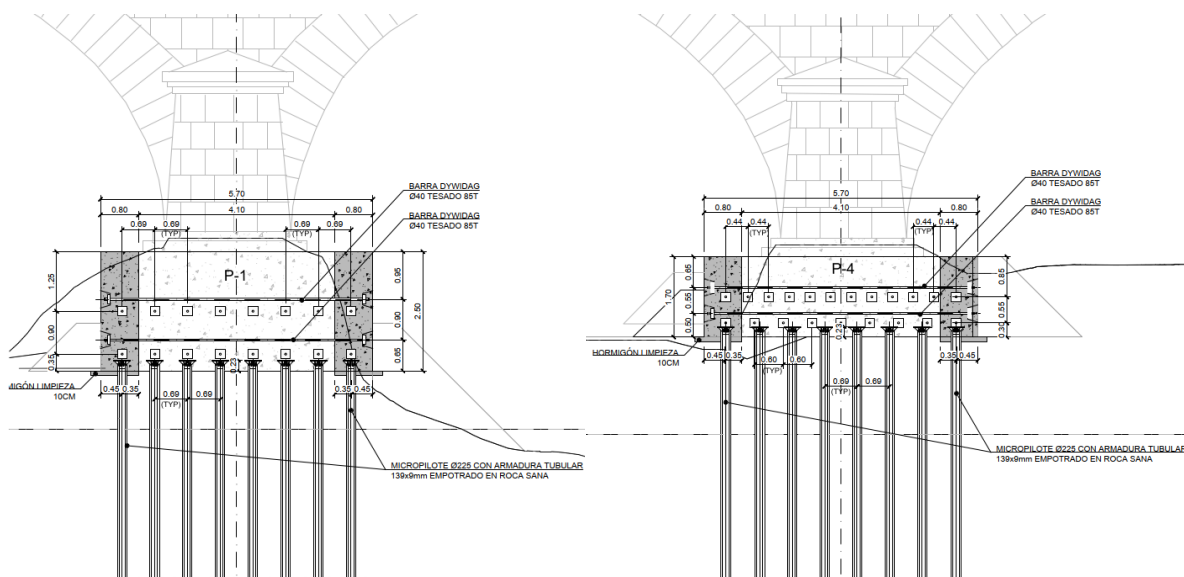
Figura 41. Alzado encepado de refuerzo

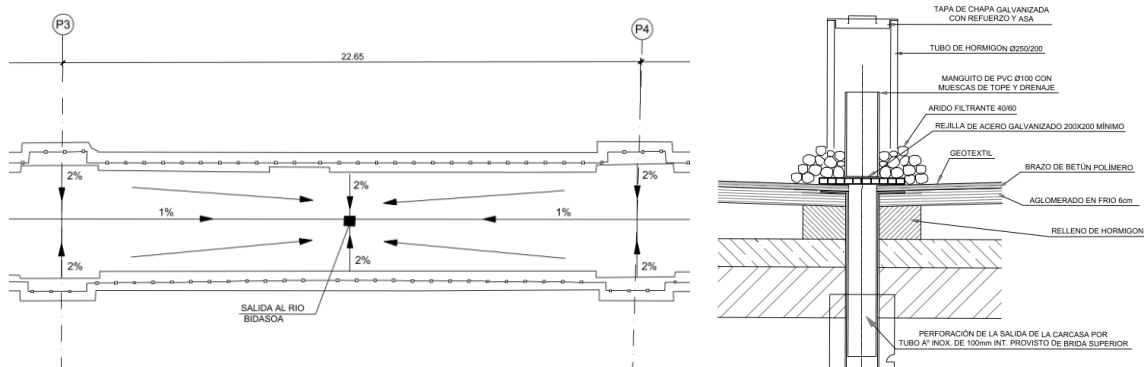
Figura 46. Sistema de drenaje de vía

Con el objetivo de evitar la filtración de agua a través de la plataforma de vía y la acumulación de esta en el interior del puente, lo que ocasiona empujes mayores en tímpanos y bóveda, lavado de juntas, humedades y arrastre de finos del relleno, se contempla la impermeabilización de la vía dentro de los trabajos a realizar en la obra de rehabilitación.

La impermeabilización se materializa mediante la ejecución de una capa de aglomerado en frío de 6cm de espesor y fijación de una lámina de tela asfáltica reforzada sobre la misma. El aglomerado en frío tendrá una pendiente longitudinal del 1%, salvo en las bóvedas 1 y 5, donde la pendiente será de 0,5%, y la pendiente transversal en todo el tramo será de 2%, generando puntos altos en los pilares y puntos bajos en claves de bóveda. En dichos puntos bajos se dispondrá un tubo pasante para evacuar el agua de lluvia directamente a la ría. Para evitar que el agua discurra por las bóvedas, los drenajes a disponer serán agargolados.

En el caso de las bóvedas 1 y 5, para evitar el vertido de agua sobre las pasarelas existentes, se evacuará el agua hasta los estribos y se recogerá mediante un dren dispuesto de forma transversal al puente.
