# PROYECTO DE CIERRE, CLAUSURA Y RECUPERACIÓN AMBIENTAL DE LA Balsa de Estériles de la Mina Troya en GIPUZKOA

**ADENDA. RESPUESTA AL DICTAMEN DE APPLUS**

Fecha: diciembre 2022

**IDOM**

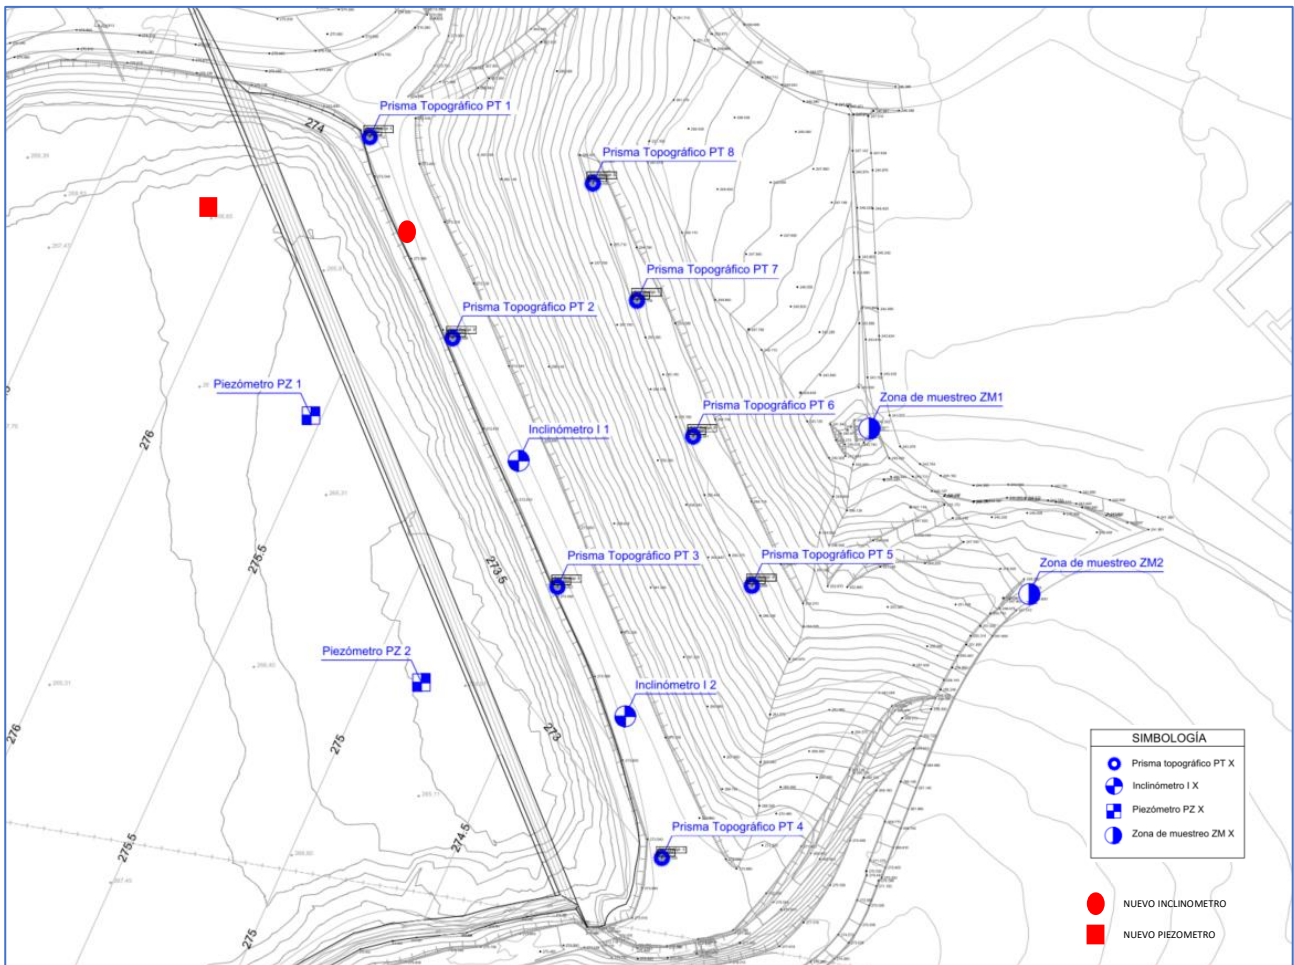
De este modo se dispondrá de al menos 3 perfiles instrumentados trasversales al dique del depósito de estériles. La propuesta de la distribución instrumentación, se muestra en la Figura 1.

Figura 1. Localización de la instrumentación de control en el entorno del actual dique minero.

ubicada al final del actual alivio y que identificaría las propiedades del agua superficial. En la figura 1 se sitúan las zonas de muestreo

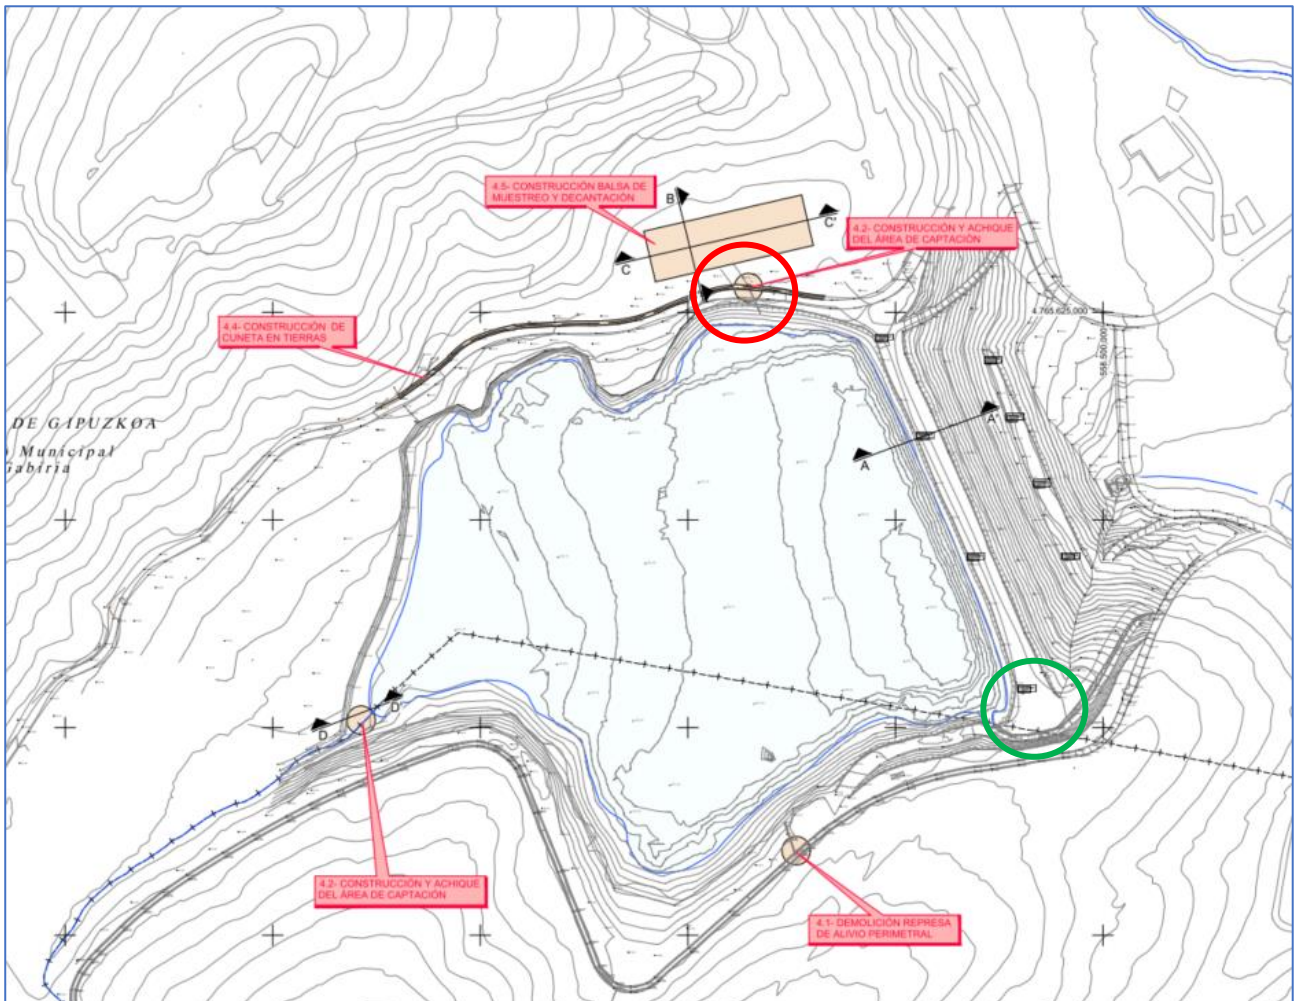
Figura 4. Fases de actuación para el cierre y clausura de la balsa. Fase 1.

- FASE DE DESECACIÓN 1 (Alivio)→ Punto de muestreo en el área de captación de la balsa provisional de muestreo, identificada con un círculo verde en la figura 4. Si se tienen en cuenta los condicionantes del proceso, es la única zona en la que las condiciones del agua pueden verse alteradas durante el rebaje de cota del alivio. Se estima un plazo de 1 semana que queda recogido en el Plan de trabajo del Proyecto.

- FASE DE DESECACIÓN 2 (Bombeo balsa de muestreo)→ Punto de muestreo en el área de captación de la balsa provisional destinada para la toma de muestras, que queda identificada con un círculo rojo en la figura 4. Esta es la única zona en la que las condiciones del agua pueden verse alteradas durante este proceso. Se estima un plazo de 2 meses y medio para las labores de bombeo, achique y analítica del agua.

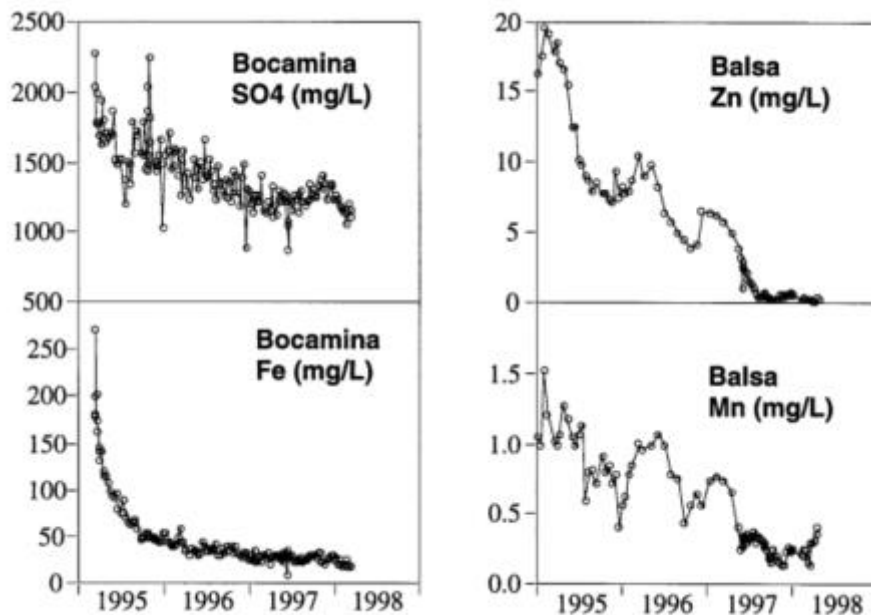
Figura 6. Evolución de la calidad química en la Bocamina y en la Balsa. Fuente: Universidad del país Vasco / Diputación Foral de Gipuzkoa.

6 se identifican unas gráficas que identifican la evolución de la concentración en diversos elementos disueltos en la Bocamina y en la Balsa de Mina Troya. Esta documentación se extrae del informe “Contaminación del acuífero de Troya (Mutiloa, Guipúzcoa) por oxidación de sulfuros: atenuación natural e inducida”, redactado por personal de la Universidad del país Vasco y Diputación Foral de Gipuzkoa, que se adjunta como Anexo II del presente informe

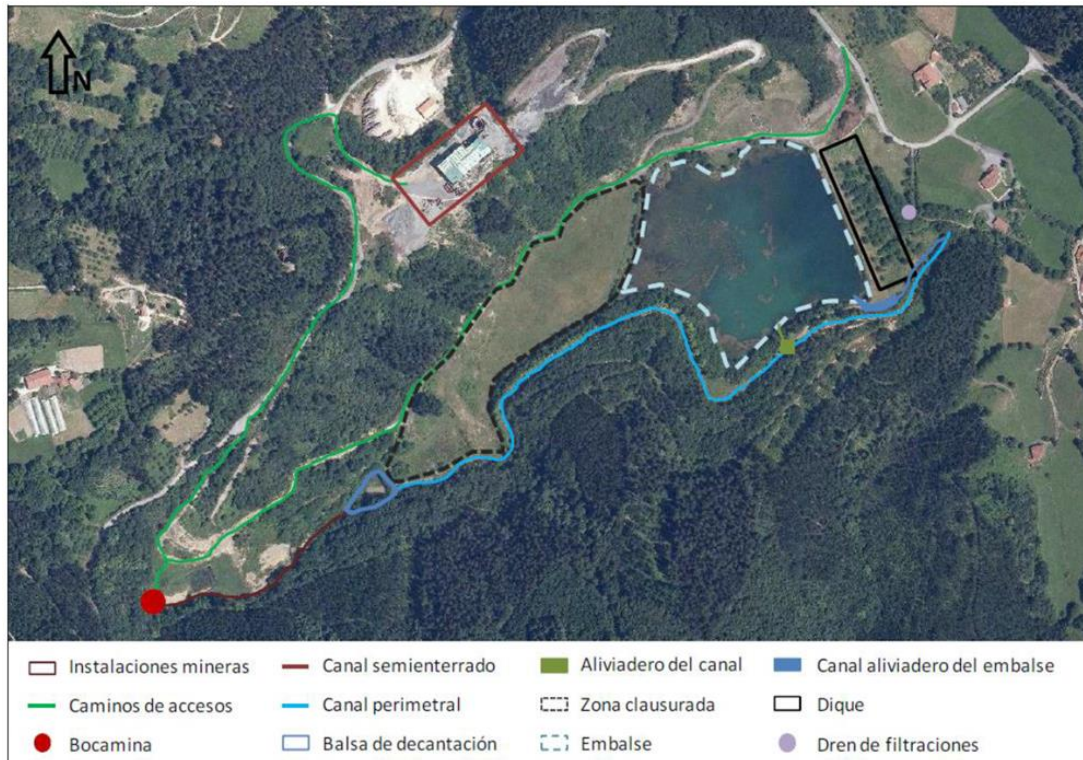
Figura 8. Esquema general de las instalaciones de la Mina Troya. Fuente: elaboración propia.

El presente proyecto se centra en el cierre, clausura y recuperación ambiental de la balsa de estériles de la mina Troya, no obstante, esta estructura formaba parte de un complejo minero cuyos principales componentes se listan a continuación y se ubican en la figura 10:

- Instalaciones Mineras
- Caminos y accesos
- Balsa de estériles: formada por la presa de estériles y zona de embalse
- Bocamina

- Canales perimetrales
- Aliviadero y canal del aliviadero

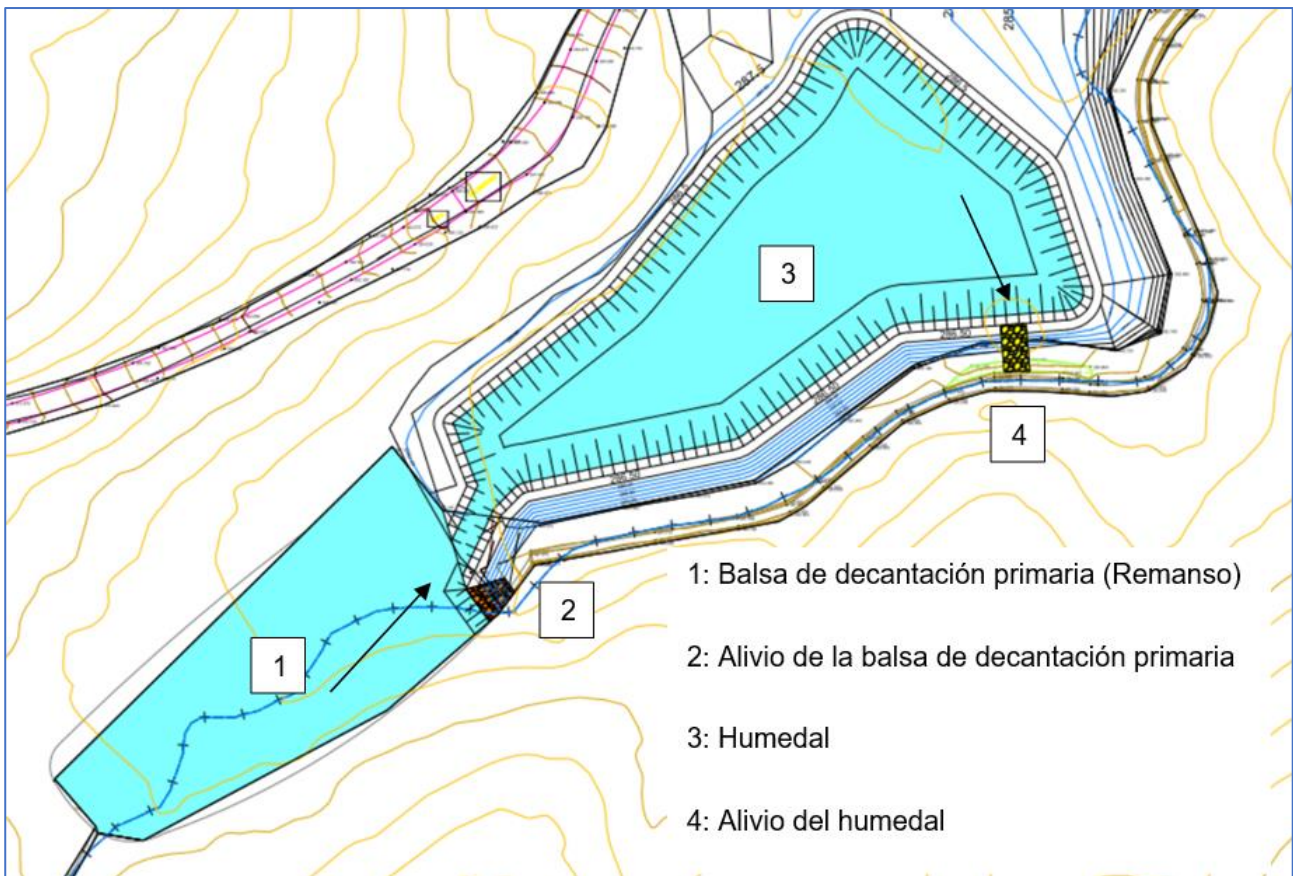
Figura 9. Planta general de la zona de remanso y el humedal

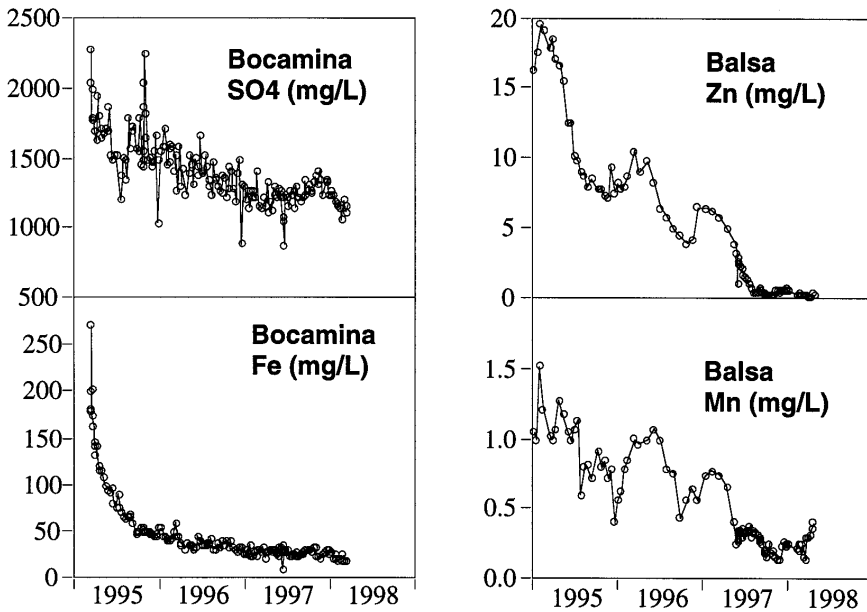
**Figura 2.** Evolución de la calidad química en la Bocamina y en la Balsa.

Por otra parte, la concentración en  $\text{SO}_4$  y metales en la Bocamina es decreciente a lo largo del tiempo (fig. 2). Las altas concentraciones observadas durante el primer mes de descarga pueden ser debidas al lavado de sulfatos hidratados de Fe y Zn formados durante años en las caras descubiertas del mineral (DFG, 1994). El descenso observado en la concentración en  $\text{SO}_4$  y Ca, hace pensar que si la concentración en  $\text{SO}_4$  baja de forma logarítmica, en el año 2007 se alcanzará una concentración de unos 100 mg/l. Ello puede ser debido, bien al agotamiento del mineral en la zona de contacto aire-agua, ó bien debido a que haya precipitación de  $\text{FeOOH}$  sobre la superficie de la pirita, formando

su parte central alcanza una profundidad de 4.3 m. Tiene unas filtraciones con un caudal medio de 1 l/s. Desde que cesó la actividad minera, la evolución de la calidad del agua de la balsa ha sido favorable (fig. 2); las aguas están mezcladas sin que se observe estratificación, el O<sub>2</sub> disuelto está en niveles próximos a saturación, el pH ha subido hasta alcanzar niveles de 8.2, y es destacable el descenso progresivo de la concentración en Mn, Ni, y especialmente en Zn en el agua de la balsa.
