Modificación del diseño de explotación del frente 2C, en la Concesión de Explotación “LARRAKO” nº12.675, en los municipios de Arrigorriaga y Bilbao (Bizkaia)

Estudio de Impacto Ambiental

Documento de Síntesis

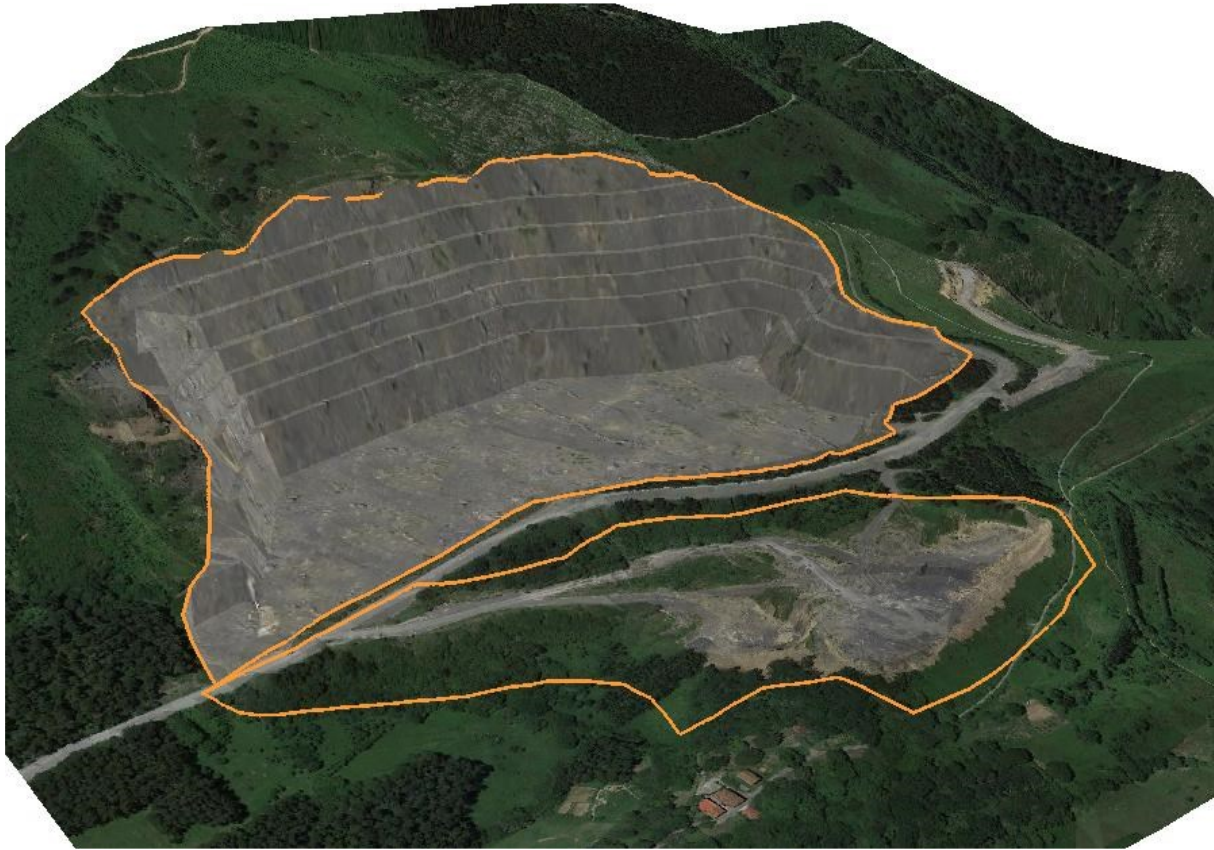
Figura 4. Plan de explotación aprobado. Situación final (7 bancos)

La explotación tiene una vida prevista hasta el año 2041. El proyecto de explotación vigente para el frente 2C está formado por 7 bancos de entre 15 y 20 metros de altura, y bermas de anchura variable, manteniendo una anchura final de restauración de 6-9 metros. La plaza de cantera se encuentra a la cota 275 como se ha representado en la Figura 4.

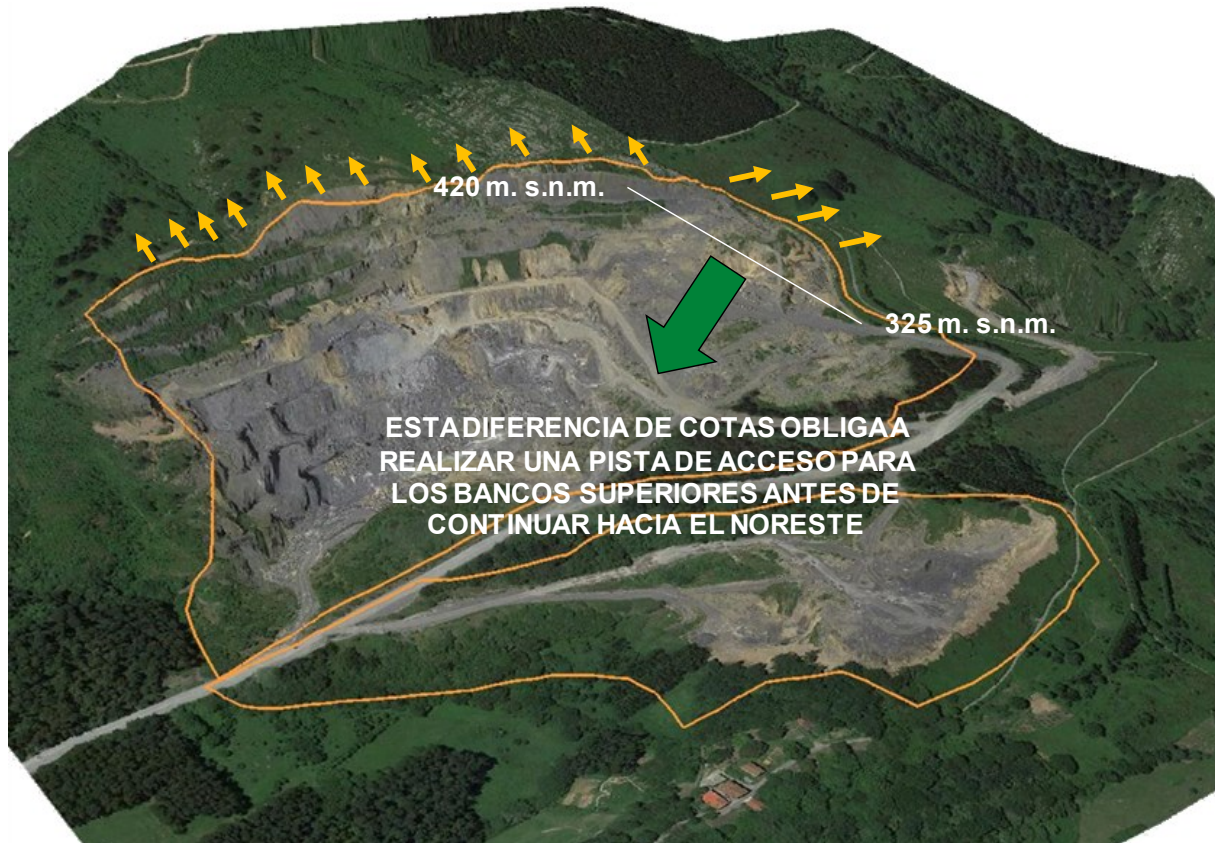
Figura 6. Solución propuesta

Se rediseña este frente debido a la presencia del Flysch en la zona NE, aumentando el perímetro en la zona NW para poder retranquear todos los bancos hasta el límite del contacto entre calizas y areniscas **FRANJA DE SEGURIDAD**, optimizando la explotación del yacimiento.

Inicialmente se construirá una pista de acceso, que limitará la corta por el norte y que permitirá acceder desde la pista asfaltada actual a la zona de ampliación al oeste. La citada pista parte de la cota 336 msnm y sube con pendientes que cumplen la ITC hasta la cota 422 msnm. La pista aprovecha la berma superior del último banco para llegar a una pequeña vaguada, de forma que la zona a retranquear de la explotación quede invisible desde el norte al mantener un macizo calizo que impide la visibilidad de las labores.

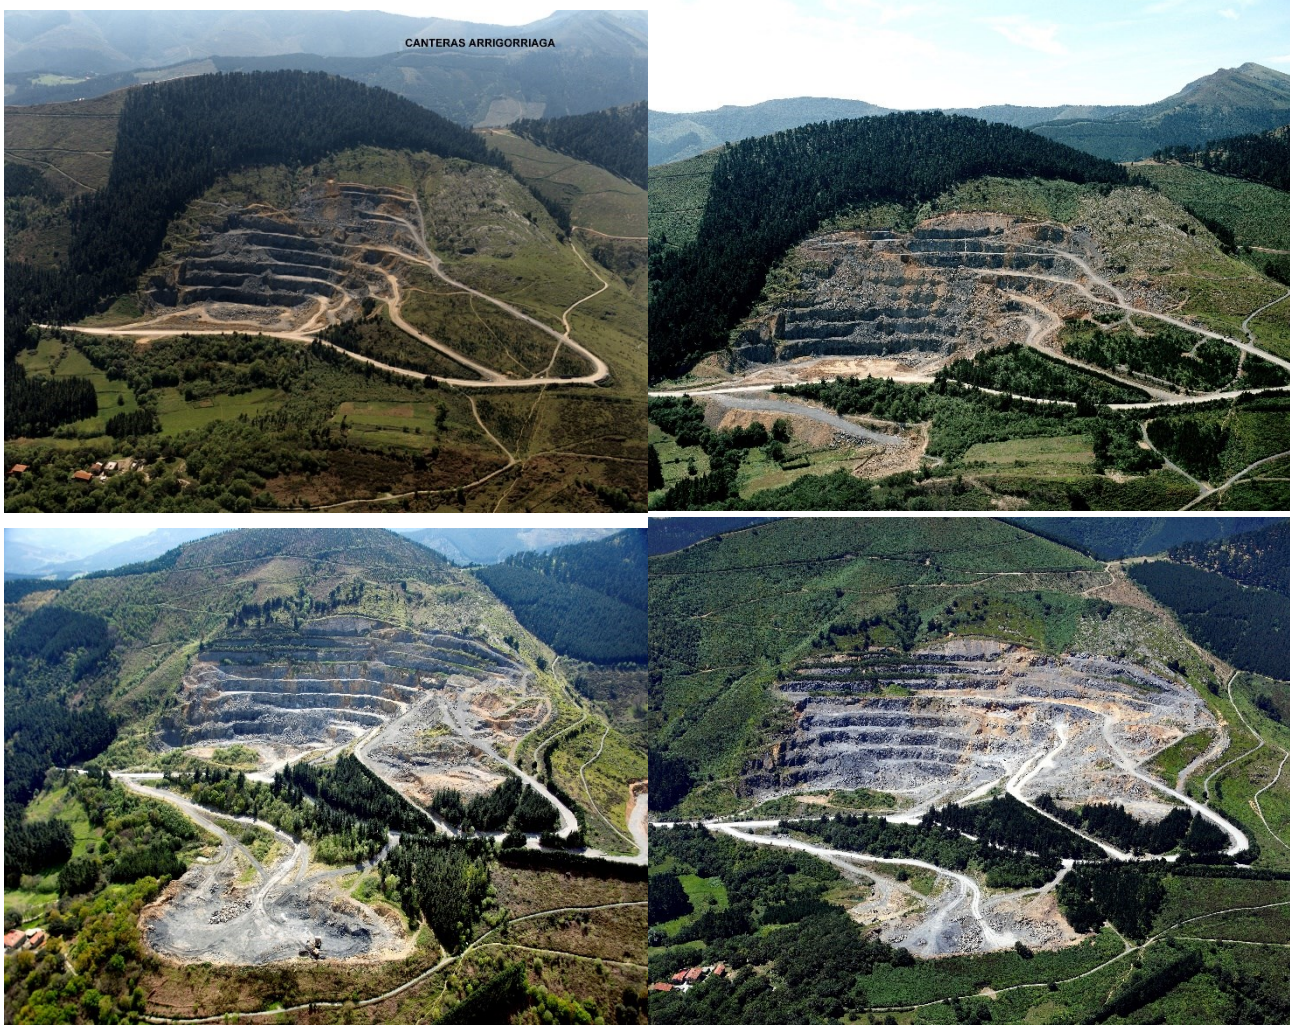
Figura 10. Evolución de la Restauración en el frente 2C

- ✓ Aunque se modifique una zona restaurada, se va a volver a restaurar posteriormente, por lo que el efecto es **recuperable**.
- ✓ La experiencia en restauración en el proyecto es muy positiva y se están cumpliendo en todo momento los objetivos previstos
