PLAN ESPECIAL
PLAN BEREZIA

PARQUE LINEAL DEL NERVIÓN
NERBIOIKO PARKE LINEALA

SÍNTESIS DE LA INFORMACIÓN
INFORMAZIOAREN SINTESIA

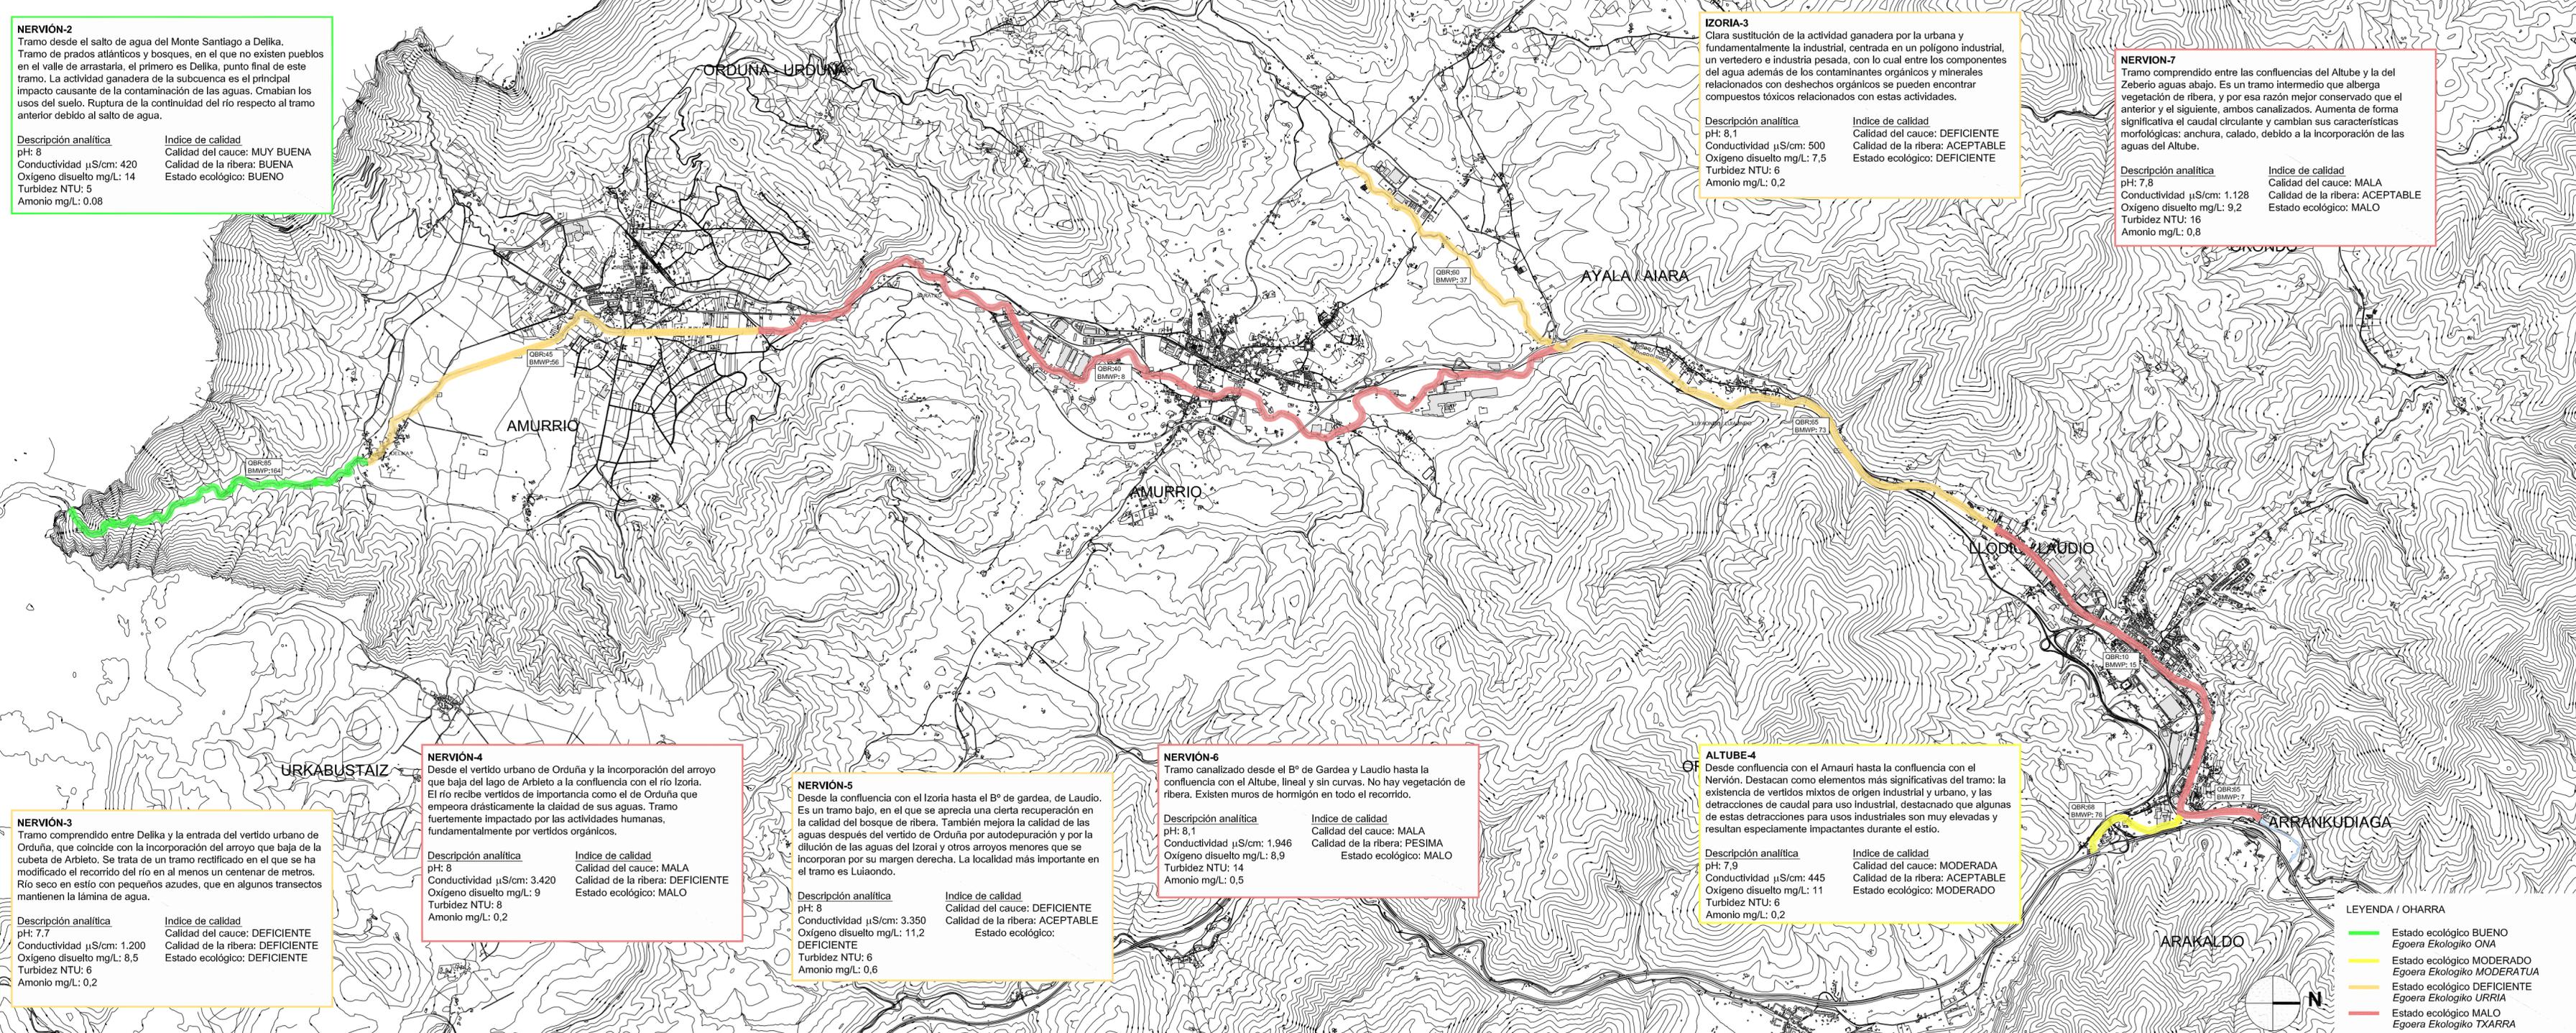
NERVIÓN-3
Tramo comprendido entre Delika y la entrada del vertido urbano de Orduña, que coincide con la incorporación del arroyo que baja de la cubeta de Arbieto. Se trata de un tramo rectificadísimo en el que se ha modificado el recorrido del río en al menos un centenar de metros. Río seco en estío con pequeños azudes, que en algunos transectos mantienen la lámina de agua.

NERVIÓN-4
Desde el vertido urbano de Orduña y la incorporación del arroyo que baja del lago de Arbieto a la confluencia con el río Izoria. El río recibe vertidos de importancia como el de Orduña que empeora drásticamente la calidad de sus aguas. Tramo fuertemente impactado por las actividades humanas, fundamentalmente por vertidos orgánicos.

NERVIÓN-5
Desde la confluencia con el Izoria hasta el Bº de Gardea, de Laudio. Es un tramo bajo, en el que se aprecia una cierta recuperación en la calidad del bosque de ribera. También mejora la calidad de las aguas después del vertido de Orduña por autodepuración y por la dilución de las aguas del Izorai y otros arroyos menores que se incorporan por su margen derecha. La localidad más importante en el tramo es Luiaondo.

NERVIÓN-6
Tramo canalizado desde el Bº de Gardea y Laudio hasta la confluencia con el Altube, lineal y sin curvas. No hay vegetación de ribera. Existen muros de hormigón en todo el recorrido.

ALTUBE-4
Desde confluencia con el Armauri hasta la confluencia con el Nervión. Destacan como elementos más significativas del tramo: la existencia de vertidos mixtos de origen industrial y urbano, y las detracciones de caudal para uso industrial, destacado que algunas de estas detracciones para usos industriales son muy elevadas y resultan especialmente impactantes durante el estío.
