**RESPUESTA A LA DIRECCIÓN DE PUERTOS,
ASUNTOS MARÍTIMOS Y LITORAL SOBRE LAS OBRAS
DE EMERGENCIA INCLUIDAS EN “PROYECTO DE
RECONSTRUCCIÓN DE ACERA Y MURO DE
CONTENCIÓN EN UN TRAMO DEL PASEO HIRUTXULO
DE DONOSTIA - SAN SEBASTIÁN”**

30-12-2025

El objeto del presente documento es el de aportar la información adicional solicitada por la Dirección de Puertos, Asuntos Marítimos y Litoral a la obras de emergencia incluidas en el “*Proyecto de Reconstrucción de acera y muro de contención en un tramo del Paseo Hirutxulo de Donostia - San Sebastián*”.

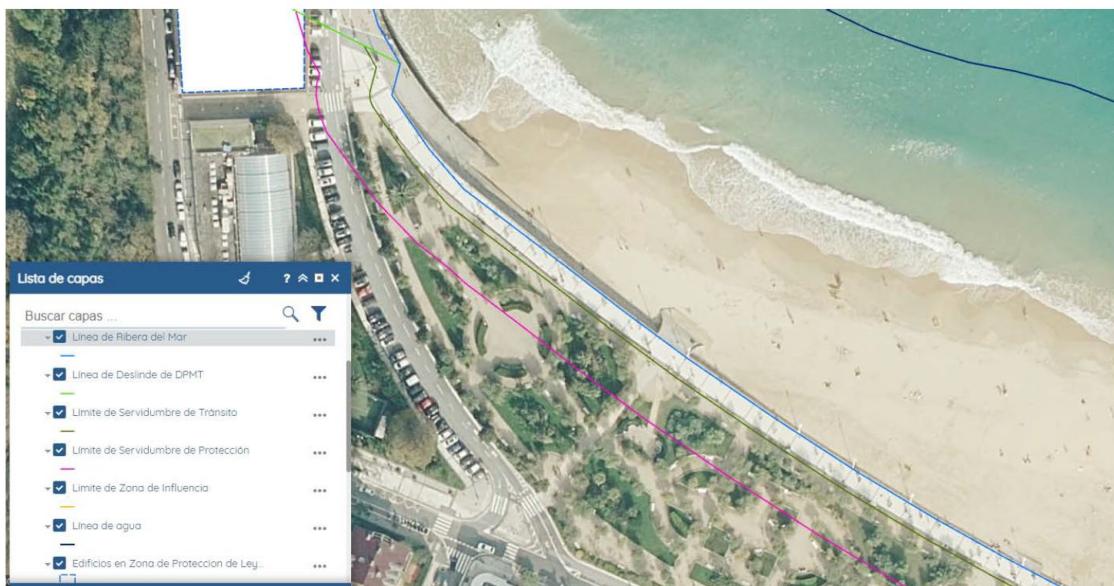
DESLINDE MARÍTIMO TERRESTRE OBTENIDO DE GEODONOSTIA

Figura 1. Se observa que la línea de Deslinde de DPMT coincide con la actual imposta del muro del Paseo Hirutxulo (Anexo nº2. Proyecto de Reconstrucción)

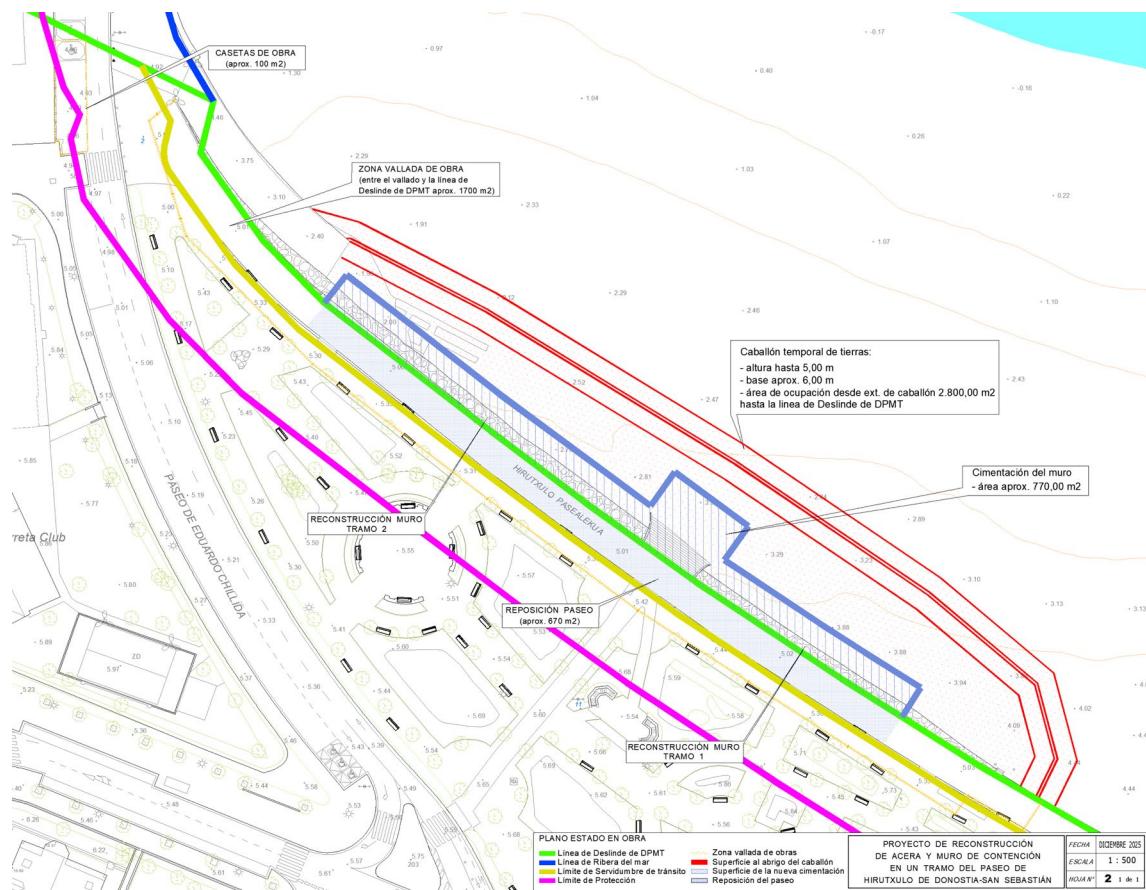
Figura 2. En el plano nº2. Estado en obra.
Se pueden observar los aspectos importantes a tener en cuenta (zona de casetas y áreas de ocupación)

- 1) **Plano nº1: Estado original.**
- 2) **Plano nº2: Estado en obra**, señalando los siguientes apartados:
 - a. La ubicación de los vallados colocados:

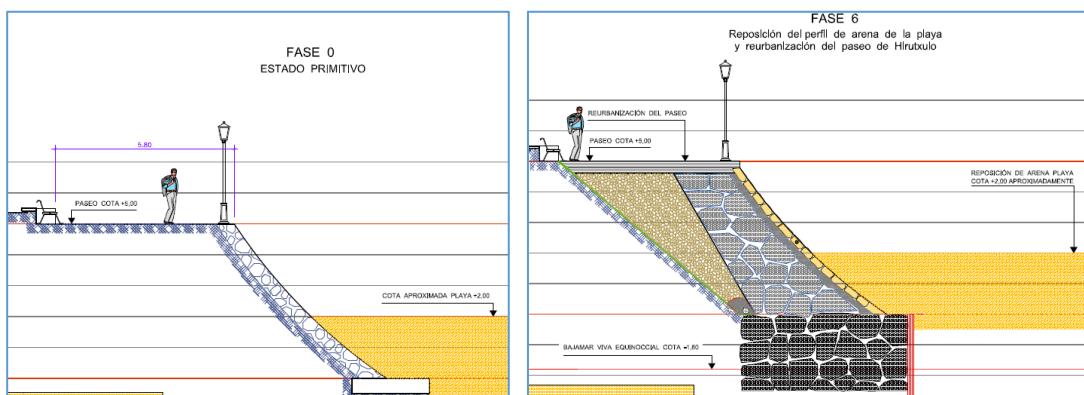
Figura 3. En el plano nº3 del Proyecto de Reconstrucción.
Donde se puede observar que la nueva solución es mucho más robusta que la existente

El nuevo muro de escollera hormigonada y su cimentación a base de tablestacas y cimentación ampliada (hormigón ciclópeo) son una solución mucho más robusta para hacer frente a los temporales, a los nuevos cambios de dirección del oleaje incluso a la subida del nivel del mar.

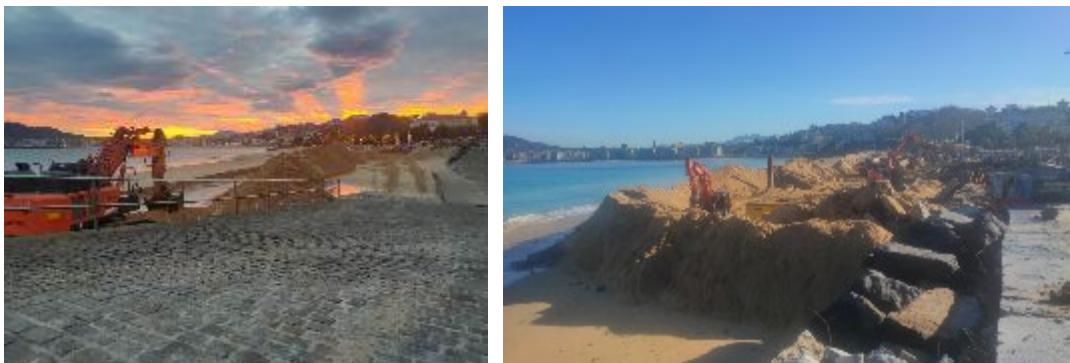
Figura 4. Ejemplos de construcción del caballón en obra (18-12 y 29-12-2025)

Para la ejecución de las obras es necesaria la ejecución de un caballón de protección (medidas aproximadas 5,00 m de altura y 6,00 m de base, siempre buscando un talud estable de las arenas) por los siguientes motivos:

Otro punto que apoya lo anteriormente expuesto, es que el caballón de protección tiene una duración limitada dependiendo de la meteorología y las mareas. Y su periodo de uso es relativamente pequeño. Es necesario continuamente generarlo y rehacerlo.

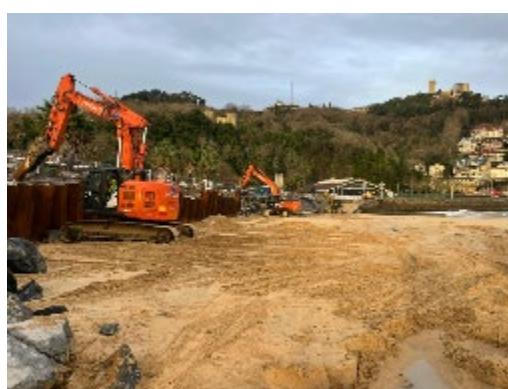
Figura 5. Ejemplo de cómo tras una subida de mareas o temporal el caballón se deshace completamente (22-12-2025)
