# Proyecto de Autorización Ambiental Única

Doc. 004 Memoria técnica

## **ESTAÑOS MATIENA, S.A.**

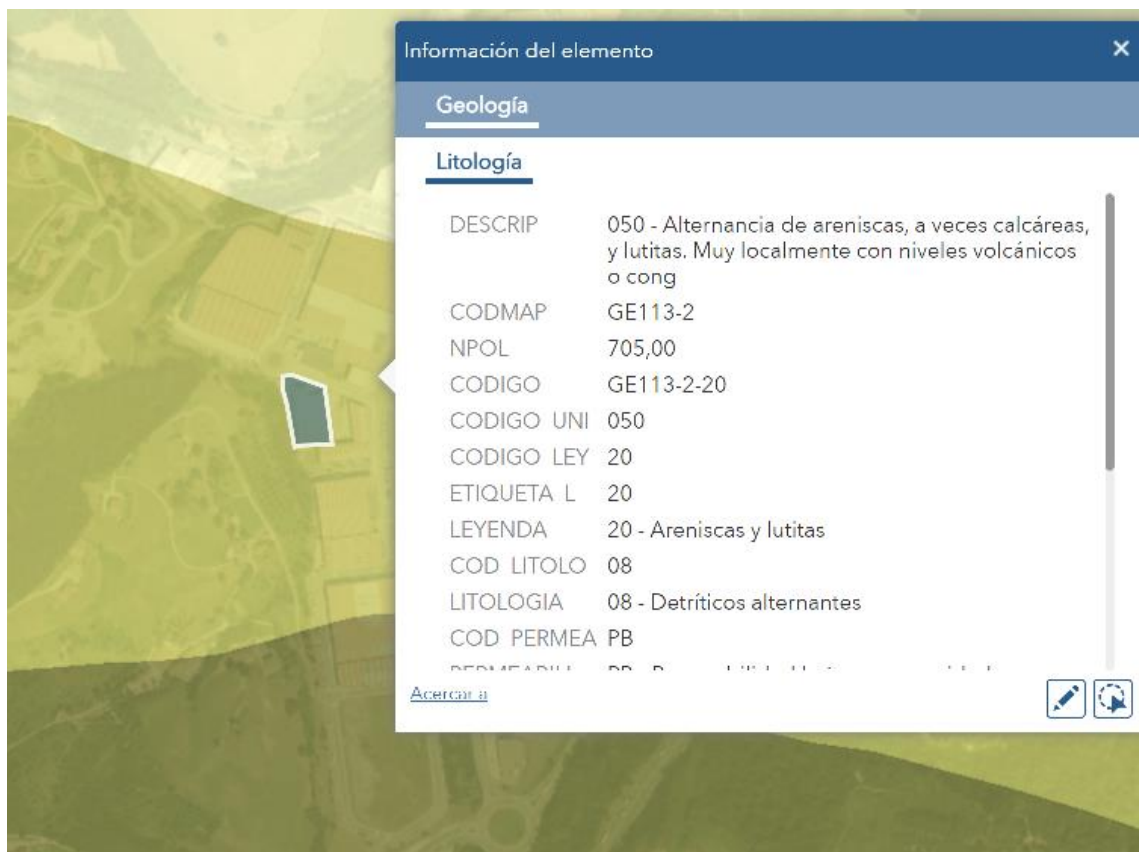
El emplazamiento se ubica entre dos importantes estructuras, como son al sur el Anticlinorio Norte de Bizkaia y al norte el Sinclinorio Costero Gipuzkoano, muy próximo al Terciario de Zumaia.

Desde el punto de vista estratigráfico, los materiales corresponden al Cretácico Superior, estando constituidas por una alternancia de areniscas, a veces calcáreas y lutitas.
