Programas de seguimiento asociados a aguas subterráneas de la Comunidad Autónoma del País Vasco.

Documento de síntesis
Año 2020

TELUR Geotermia y Agua, S.A.

TIPO DE DOCUMENTO: Informe de síntesis.

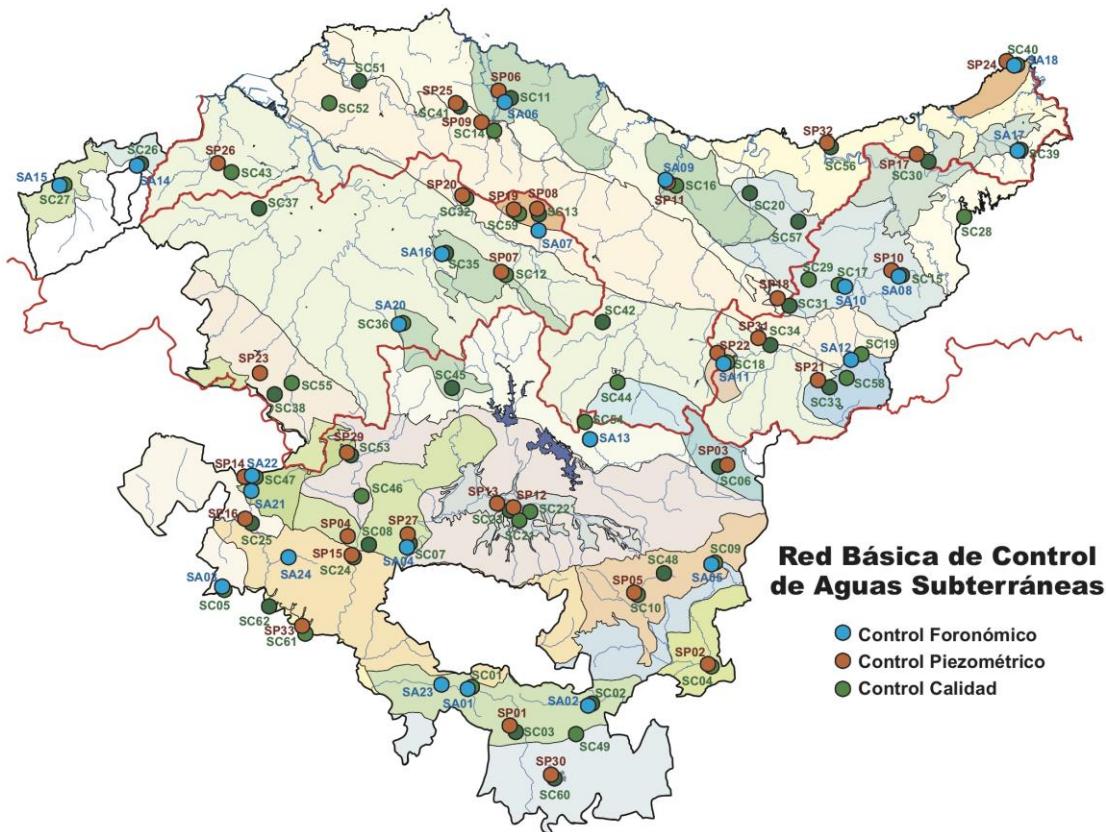
Figura 1 Situación puntos de control de la Red Básica de Control de Aguas Subterráneas (RBCAS).

Permite realizar el seguimiento químico y cuantitativo de los principales manantiales y sondeos asociados a las masas de agua subterránea definidas en la CAPV. Se configura en torno a 3 secciones o tipos de controles claramente diferenciados, con instrumentación y metodologías diversas. En la Tabla 1 se resume el número de puntos control y en la Figura 1 se muestra su distribución espacial en la CAPV.

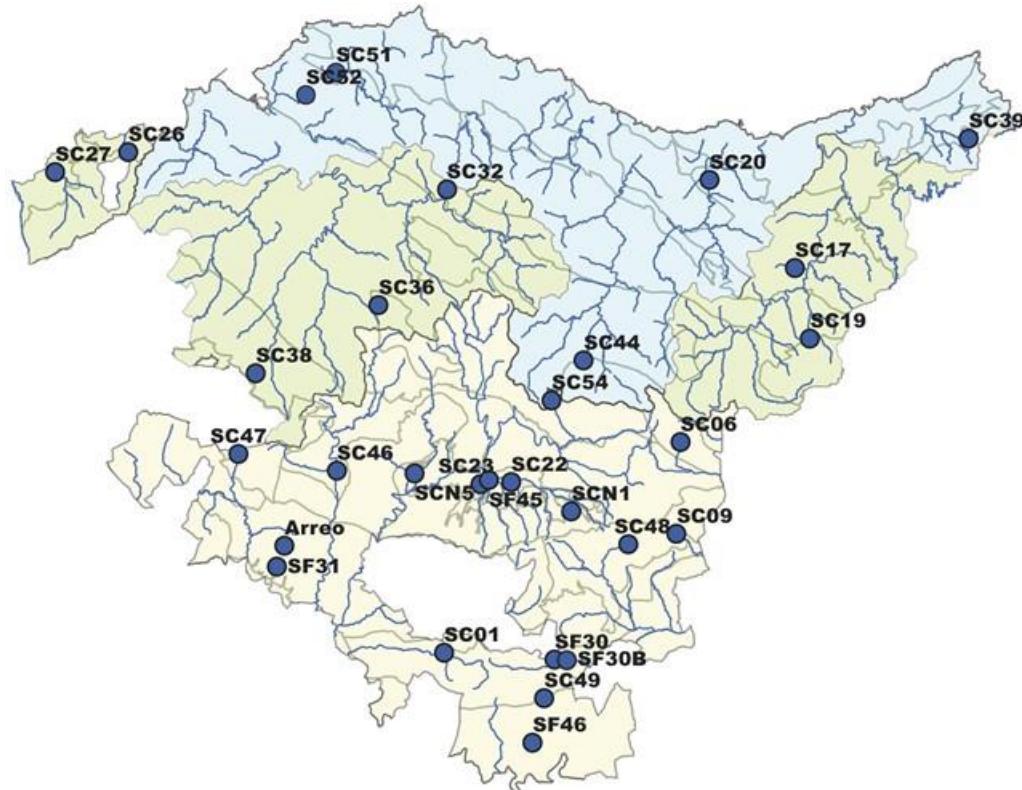
Figura 2 Situación puntos de control de la red de plaguicidas.

Los muestreos sistemáticos dentro de la Red se inician en el año 2008, sobre un total de 29 puntos de control (Figura 2). Se seleccionan por su cercanía a zonas de actividad agrícola y ganadera, donde es más probable, a priori, la detección de sustancias y subproductos ligados a los tratamientos extensivos. Se incluyen tres puntos como apoyo a la red de humedales, que no se corresponden con agua subterránea.

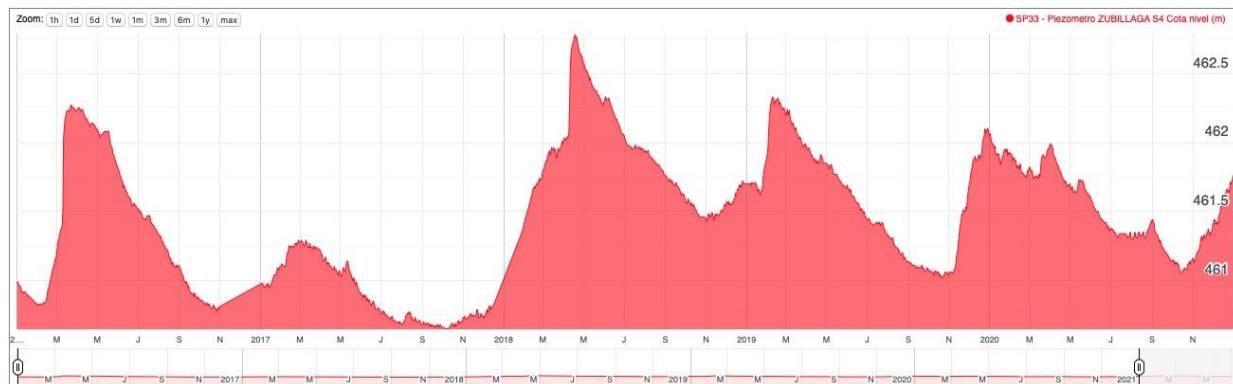
Figura 3 Evolución piezométrica en el punto de control SP33-Piezómetro Zubillaga S4.

Solamente el Aluvial de Miranda de Ebro se aproximaría al valor de 0,8. El registro piezométrico de SP33-Piezómetro Zubillaga muestra una evolución normal en los 5 años de registro, sin una tendencia negativa que muestre sobreexplotación, al menos en este sector (Figura 3). No obstante, el aluvial de encuentra fuertemente influenciado por el río Ebro en este sector.

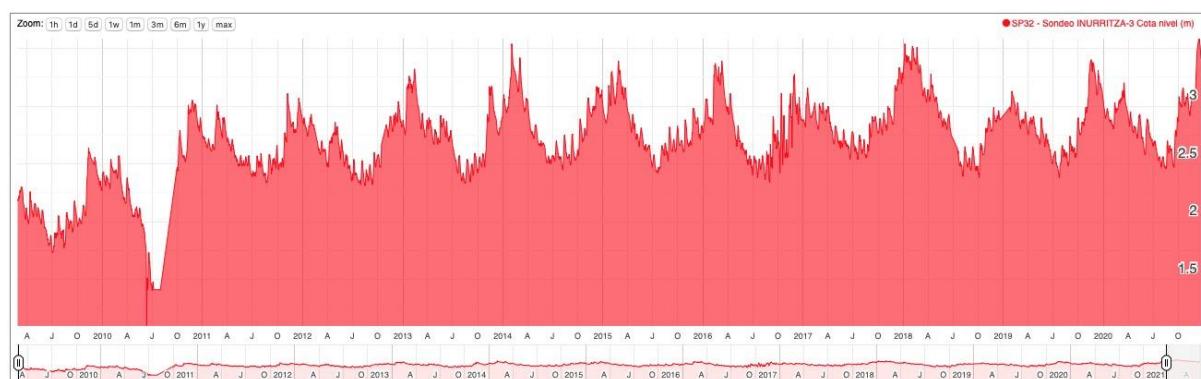
Figura 4 Evolución piezométrica en el punto de control SP32-Sondeo Inurritza-3.

El punto de control SP32-Sondeo Inurritza-3, situado a pocos metros de la playa de Zarautz, se encuentra totalmente influenciado por la dinámica costera y sus aguas presentan una facies clorurada sódica. La intrusión marina, en este caso, se produce de modo natural. Las extracciones se consideran insignificantes, inapreciables en el registro piezométrico (Figura 4).

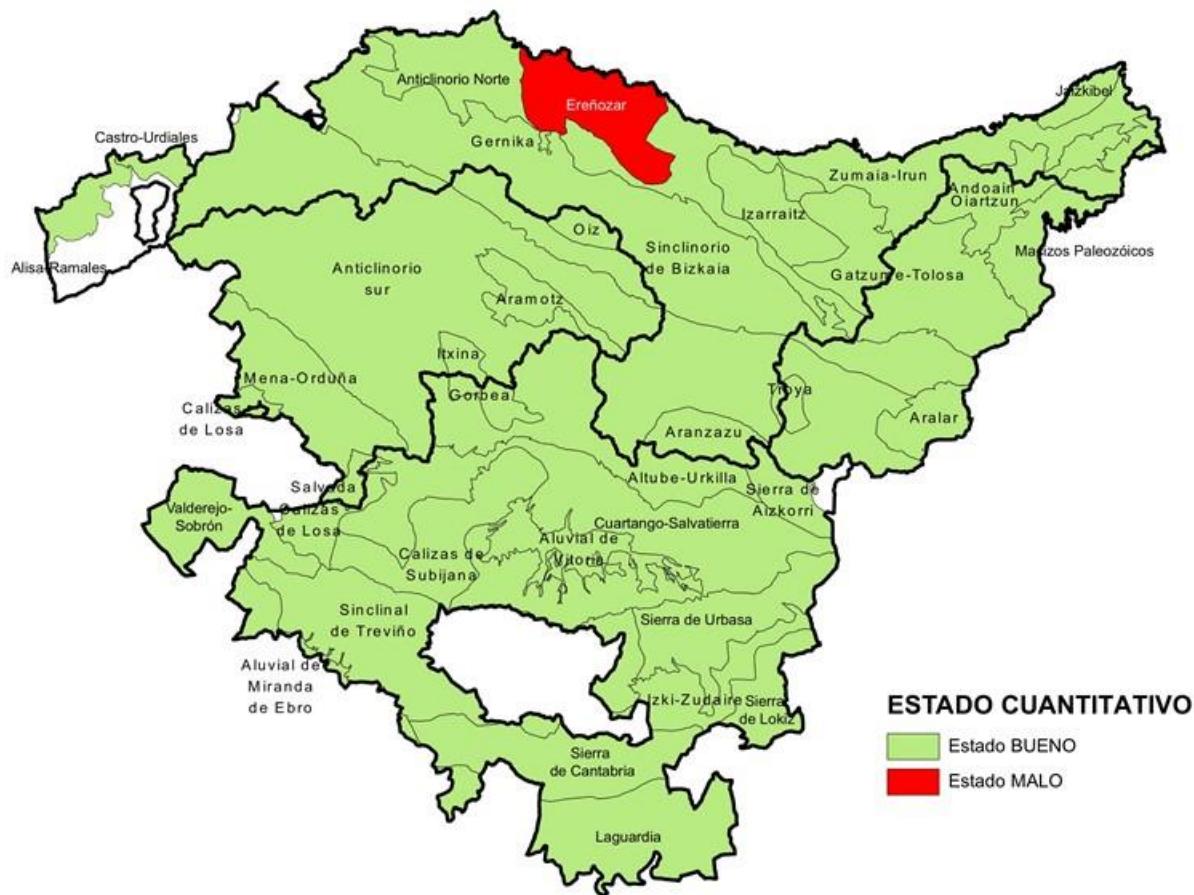
Figura 5 Estado cuantitativo de las masas de agua subterránea de la Comunidad Autónoma de Euskadi (2020).

En resumen, el estado cuantitativo de las masas de agua subterránea de la CAPV se refleja en la Tabla 3 y gráficamente en la Figura 5.

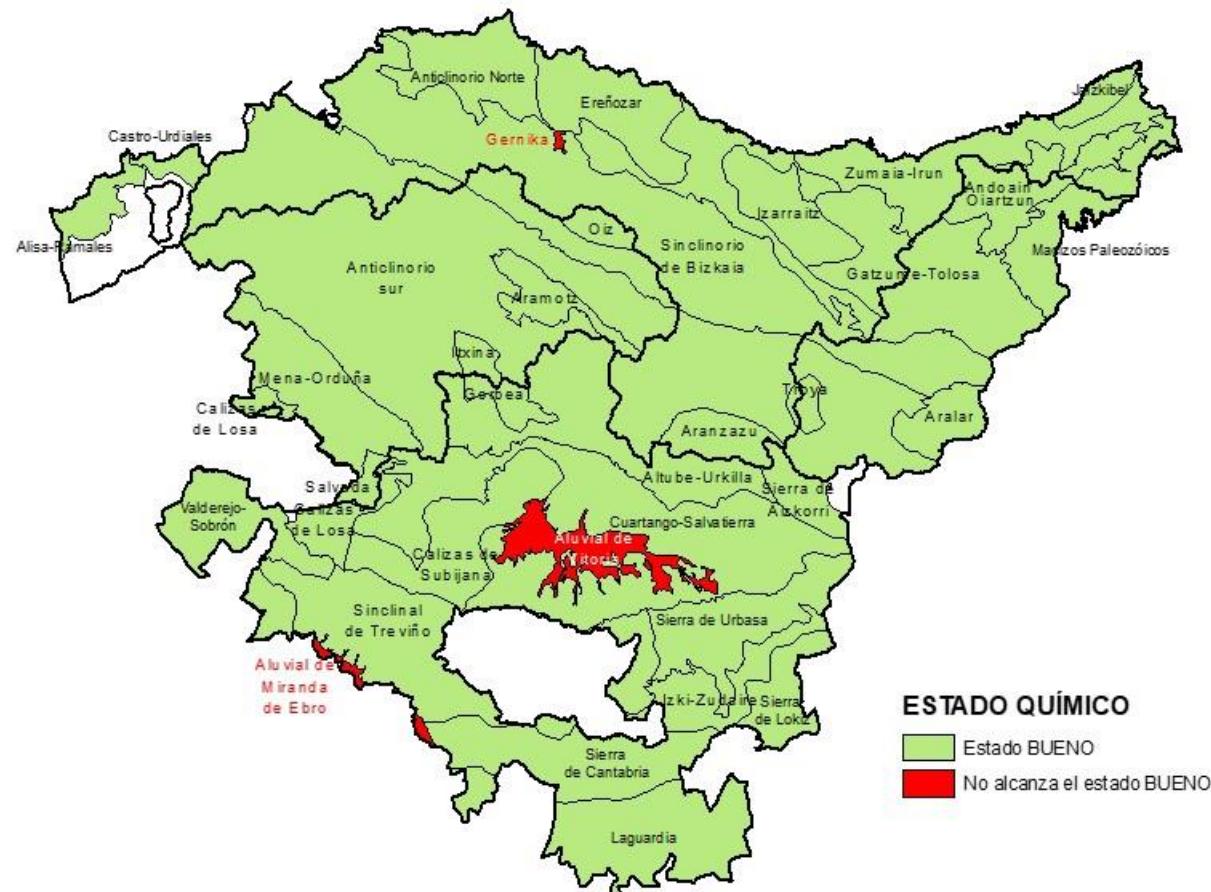
Figura 6 Estado químico de las masas de agua subterránea de la Comunidad Autónoma de Euskadi (2020).

En la Figura 6 y Tabla 6 se presenta un resumen de la evaluación del estado químico de las masas de agua subterráneas.

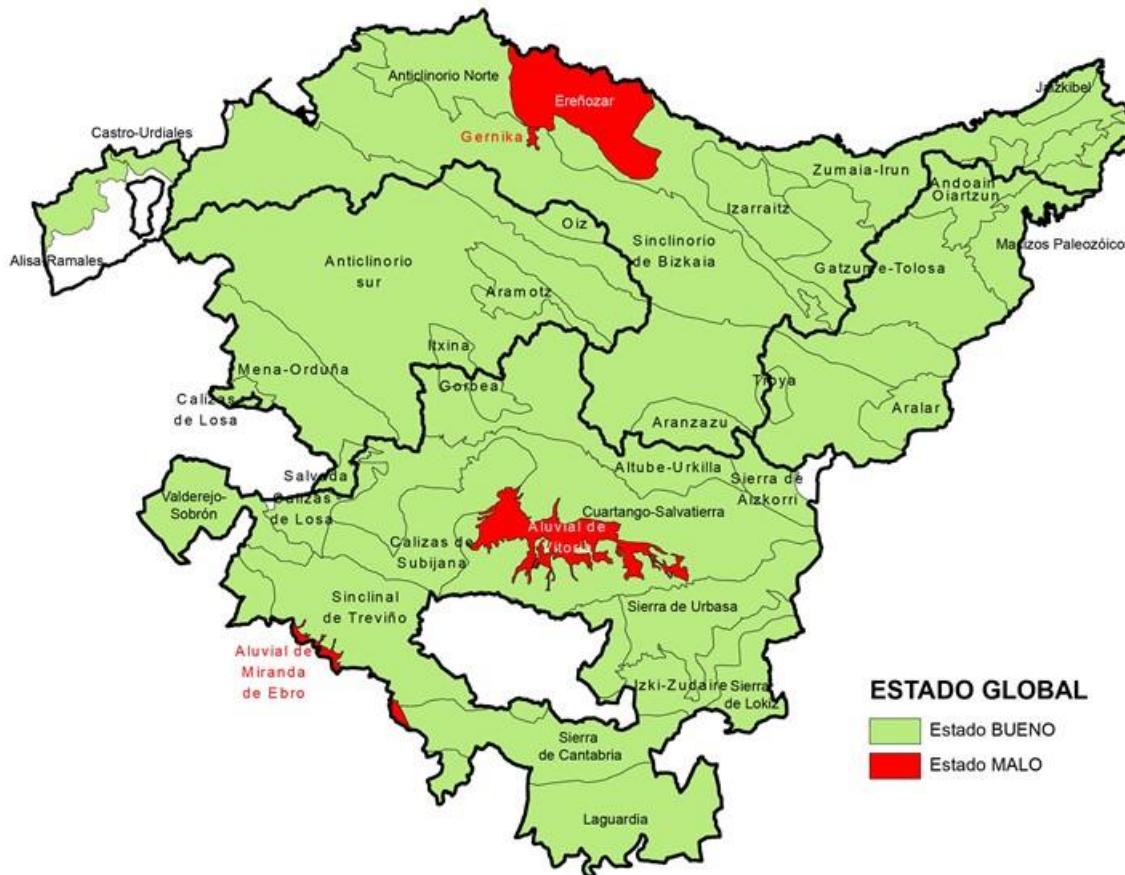
Figura 7 Estado global de las masas de agua subterránea de la Comunidad Autónoma de Euskadi (2020).

De este modo, en la Comunidad Autónoma se establecen 4 masas de agua subterránea en mal estado (Figura 7); tres por mal estado químico (Gernika, Aluvial de Vitoria y Aluvial de Miranda de Ebro) y una por mal estado cuantitativo (Ereñozar).
