# **EUSKAL AUTONOMIA ERKIDEGOKO TRANSIZIOZKO ETA ITSASBAZTERREKO UREN EGOERA EKOLOGIKOAREN JARRAIPEN-SAREA**

## **Laburpen txostena 2011.eko Kanpaina**

**Pasaia, 2012.eko ekaina**

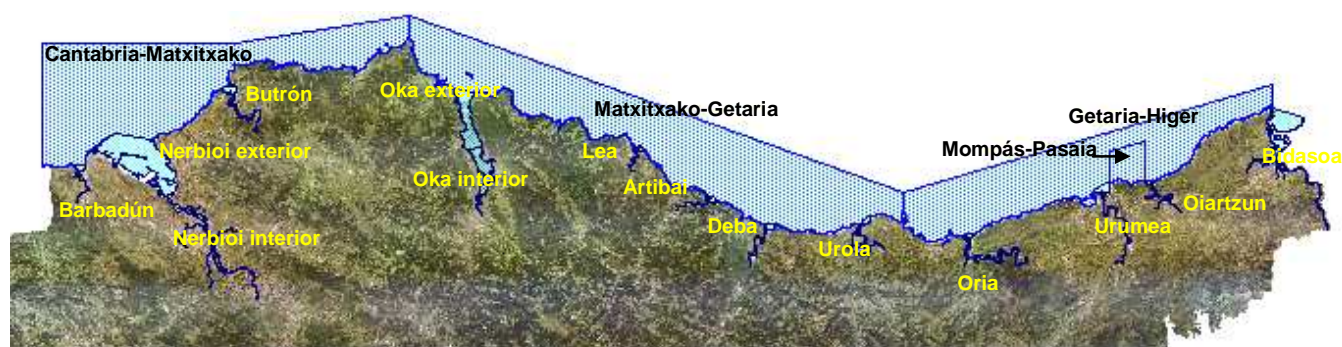
1. irudia Euskal Herrian mugatutako 18 ur-masen antolamendua azaltzen duen mapa.
