Afección porche entrada colegio
Escala: 1/50

A	PRIMERA EMISION	Mar. 23	NCF	ETS
REV.	CLASE DE MODIFICACION	FECHA	NOMBRE	COMP. OBRA
BERRIKUSPENAK / REVISIONES				
AHOLKULARIA / CONSULTOR		INGENIARI EGILEA INGENIERO AUTOR		
AHOLKULARIAREN ERREFERENTZIA REFERENCIA CONSULTOR		ERREFERENTZIA REFERENCIA		
MDRM-23-075-A

F:\PROYECTOS\OSV\02_VICENIES\PLANOS\ PLANOS REGATA\07_ESTRUCTURAS Y OBRAS DE FABRICA\MDRM-23-07-6-A.DWG - 03/03/2023

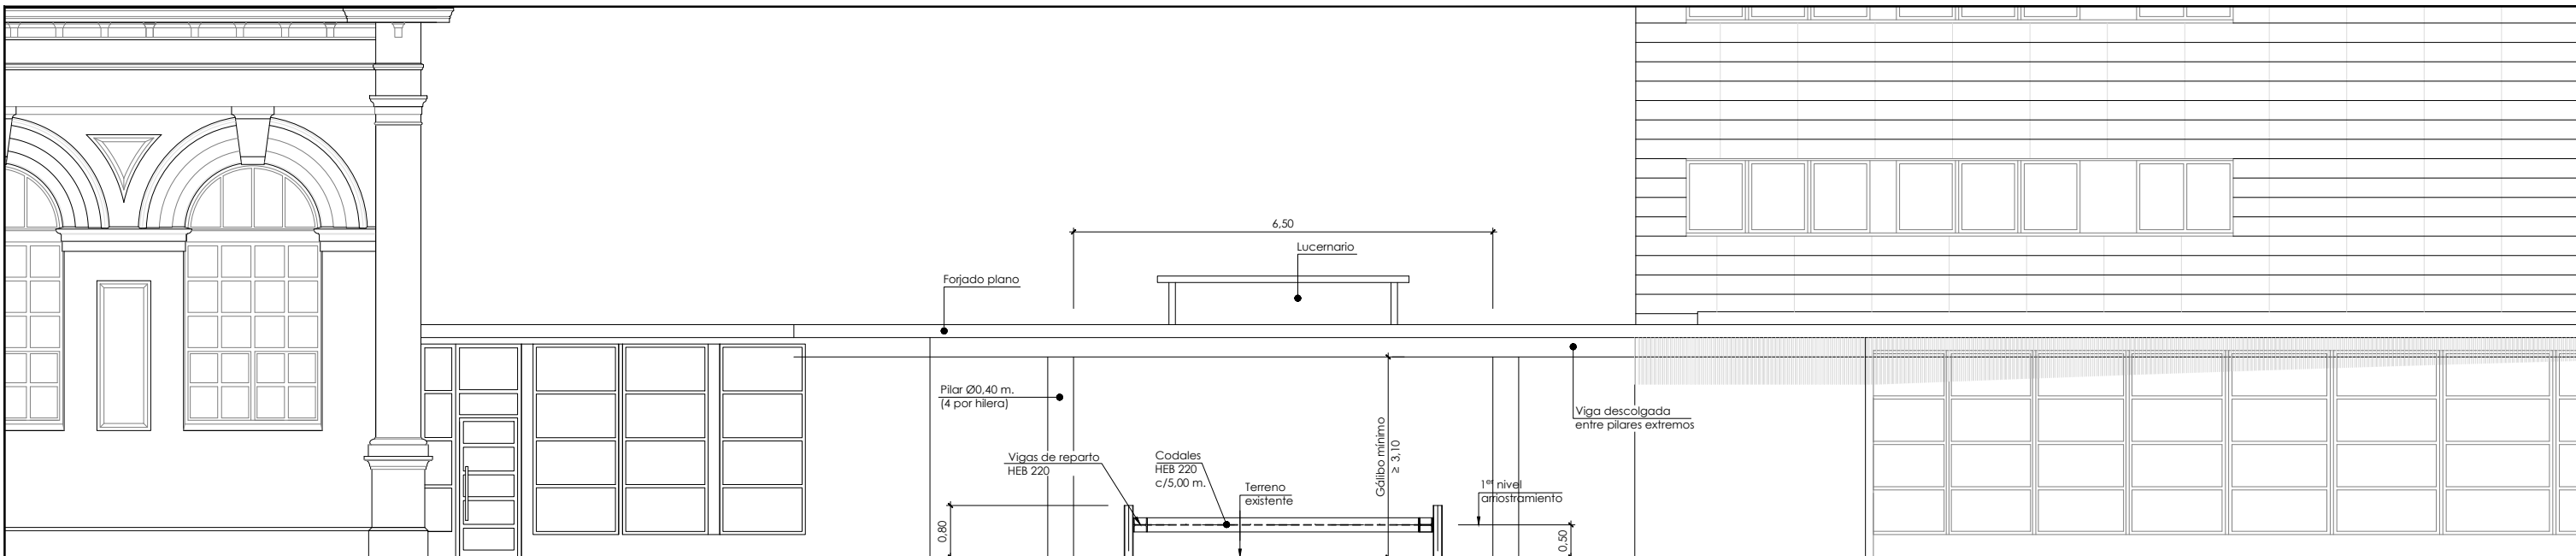
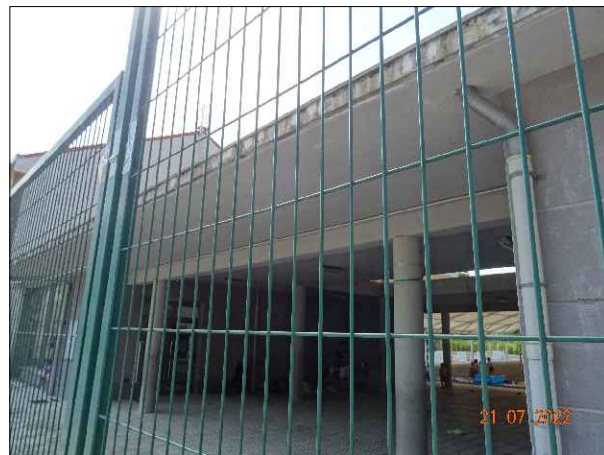
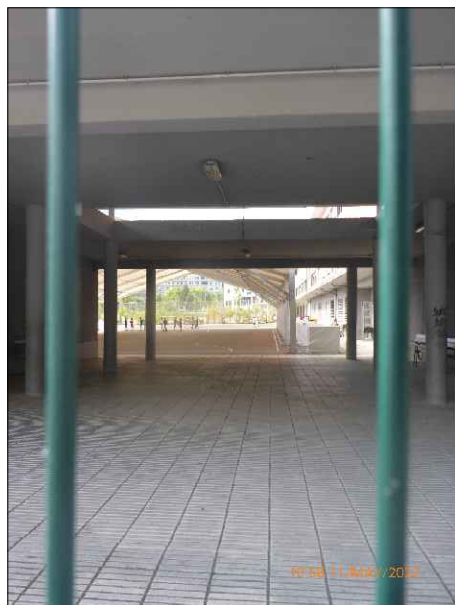
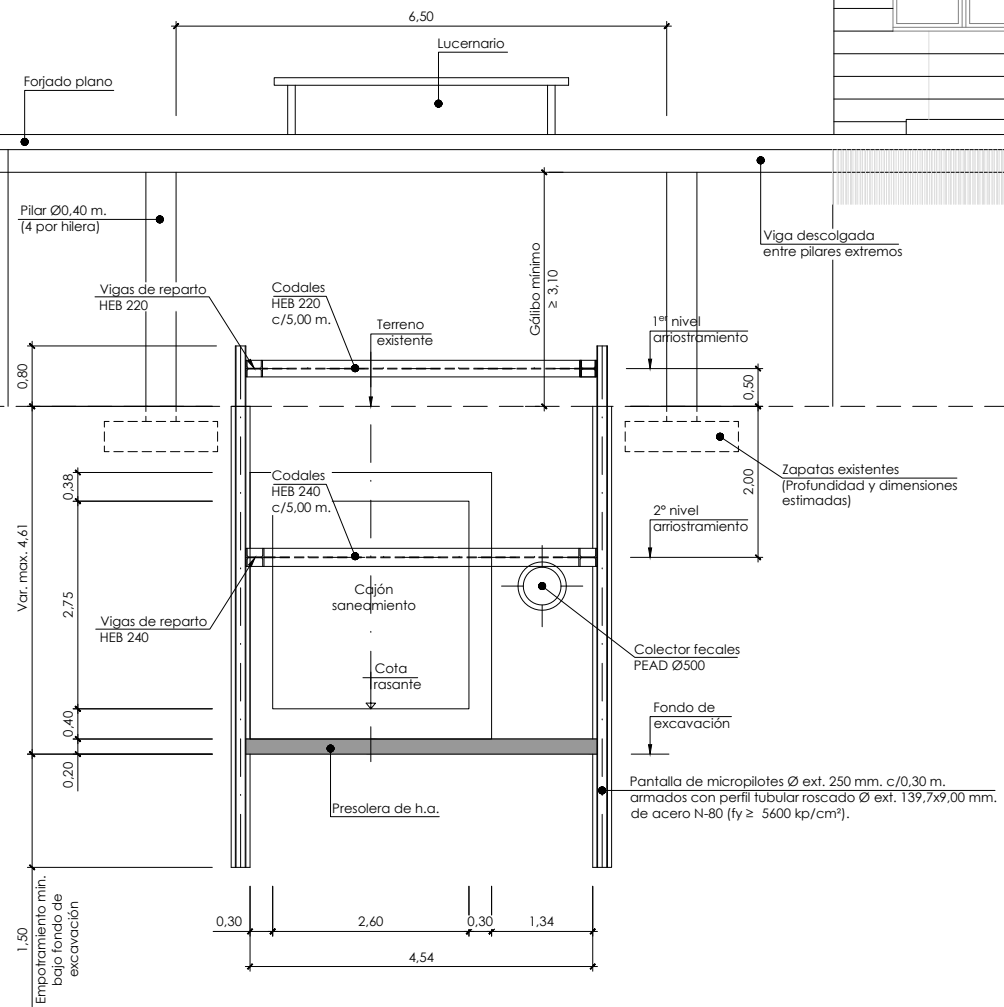
Fases de ejecución

- 1- Verificación in situ de la geometría del porche y confirmación de que las dimensiones y profundidad de las zapatas de los pilares resultan compatibles con la entibación proyectada.

- 2- Ejecución de las pantallas de micropilotes desde la cota del terreno natural con maquinaria específica para gálibo reducido (mínimo 3,10 m) y empleo de perfiles tubulares roscados sin pérdida de sección ni capacidad resistente en los empalmes.

- 3- Ejecución del 1º nivel de arriostramiento (codales y vigas de reparto HEB 220) a cota +0,5 m sobre el terreno natural.
- 4- Excavación hasta cota -2,5 m respecto al terreno natural.

- 5- Ejecución del 2º nivel de arriostramiento (codales y vigas de reparto HEB 240) a cota -2,0 m respecto al terreno natural y excavación hasta cota -4,61 m.

- 6- Ejecución del 3º nivel de arriostramiento (presolera de h.a. de 0,20 m de espesor) en todo el ancho entre pantallas.
- 7- Retirada del 2º nivel de arriostramiento para ejecución de la solera y hastiales del cajón.

- 8- Colocación de la prelosa prefabricada en coronación de hastiales y ejecución del dintel del cajón. En paralelo se puede proceder a la colocación del tubo de saneamiento.

- 9- Una vez repuesto el terreno original retirada del 1º nivel de arriostramiento y descabezado de los carriles que sobresalen respecto a éste.
- 10- Reacondicionamiento del pavimento así como de los elementos de urbanización y ocio del Colegio Amaraberri en las zonas afectadas por las obras.

- En base a la información disponible, la entibación que es necesario ejecutar bajo el porche de entrada al Colegio Amaraberri no afecta ni a su estructura ni, en principio, a la cimentación de los pilares, pero requiere del empleo de una maquinaria de perforación específica para gálibo reducido (mínimo 3,10 m) y la sustitución de los carriles UIC-54 (adoptados en el resto del proyecto) por perfiles tubulares roscados Ø_{ext} 139,7x9,0 mm de acero N-80 (fy≥5600 Kp/cm²).

- En cualquier caso, previo al comienzo de las obras se deberá proceder a su replanteo realizando las oportunas comprobaciones geométricas, especialmente en lo relativo a la profundidad y dimensiones de las zapatas de los pilares, al objeto de confirmar la validez de la entibación propuesta.

- Se deberá además realizar una exhaustiva inspección visual de la estructura del porche tanto antes como durante el periodo que dure la obra al objeto de detectar la posible aparición de fisuras y analizar la evolución de las existentes de cara a adoptar las medidas de protección, reparación y/o refuerzo que resulten necesarias.

- El tipo de unión a emplear para establecer la conexión entre los distintos tramos de tubería del micropilote deberá ser tal que evite la disminución de su sección así como la pérdida de capacidad resistente.

- La retirada prematura de codales durante el proceso de relleno interior entre pantallas podría generar en ellas deformaciones adicionales no previstas y comprometer con ello el nivel de daño en la estructura del porche.
