La Arena

1.1. DESCRIPCIÓN DE LA ZONA DE BAÑO

1.1.1. Localización y características generales

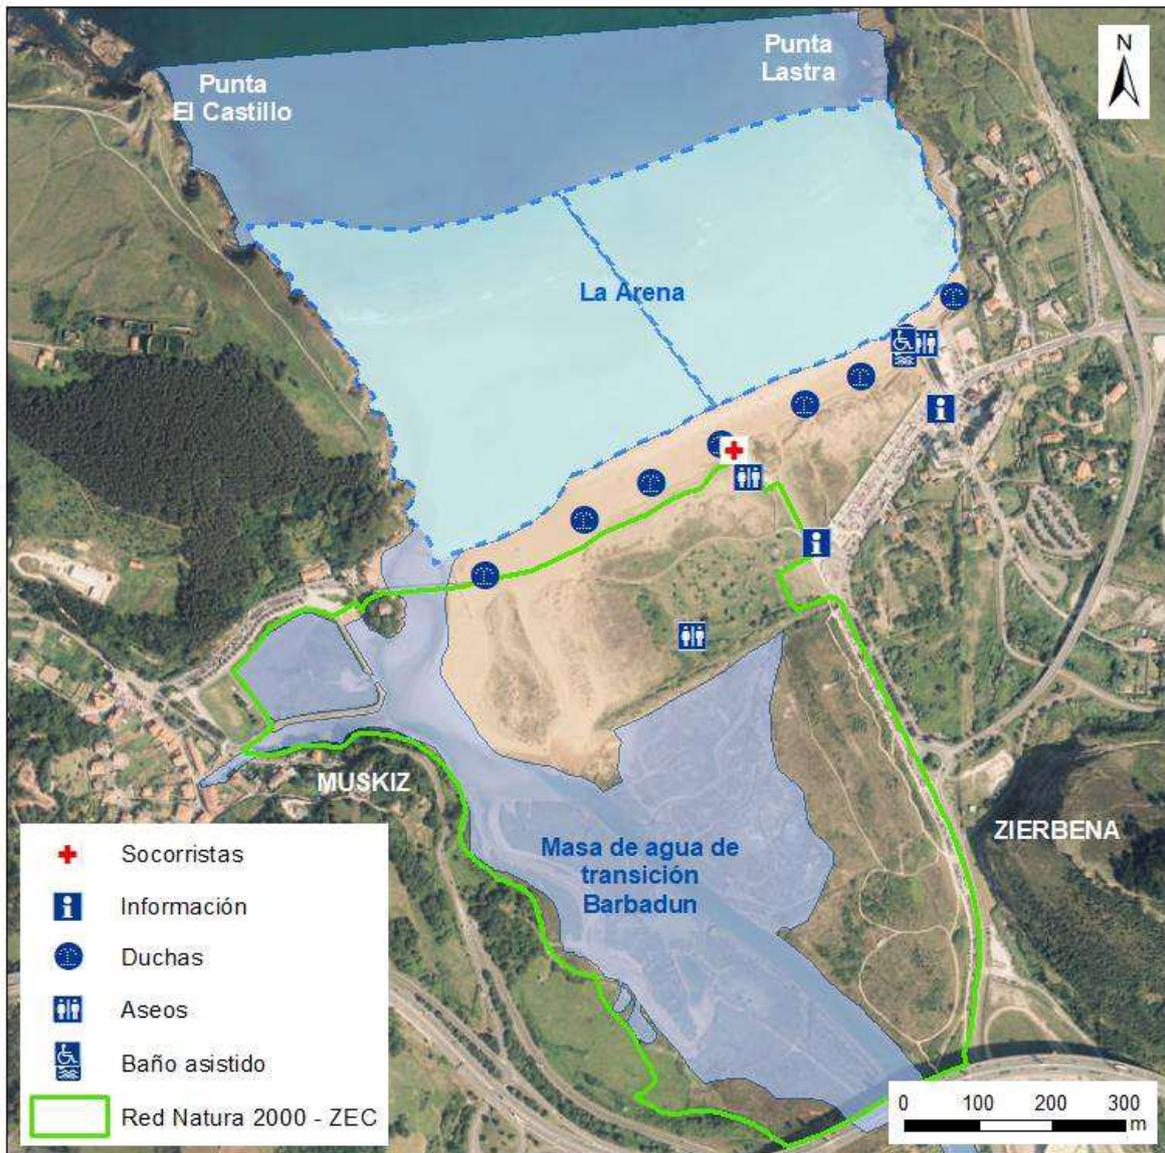
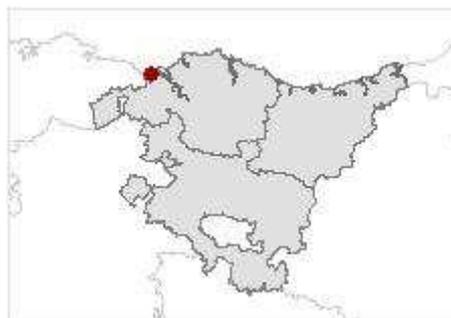
Figura 1 La Arena. Localización de la playa. Se incluye la localización de los distintos elementos de la playa y la delimitación de la Zona de Especial Conservación (ZEC) Ría de Barbadun (ES2130003) (Gobierno Vasco).

La playa de La Arena se localiza entre punta El Castillo y punta Lastra, en la parte externa del estuario del Barbadun (masa de agua de transición del Barbadun) y está dividida en dos aguas de baño, aunque se consideran en conjunto (Figura 1). Se ubica en los municipios de Muskiz y Zierbena (Bizkaia) (BWID: ES21300913M48913B (Zierbena), ES21300913M48913C (Muskiz)).

En cuanto a la vegetación, la playa de La Arena presenta dunas vegetadas que forman parte del espacio “Barbadungo Itsasadarra/Ría de Barbadun”, propuesto para su inclusión en la Red Natura 2000 como Lugar de Importancia Comunitaria (LIC) en el año 2003. En 2012, el tramo del río Barbadun comprendido entre el viaducto de la A-8 y la costa ha sido declarado Zona de Especial Conservación (ZEC) (Figura 1).

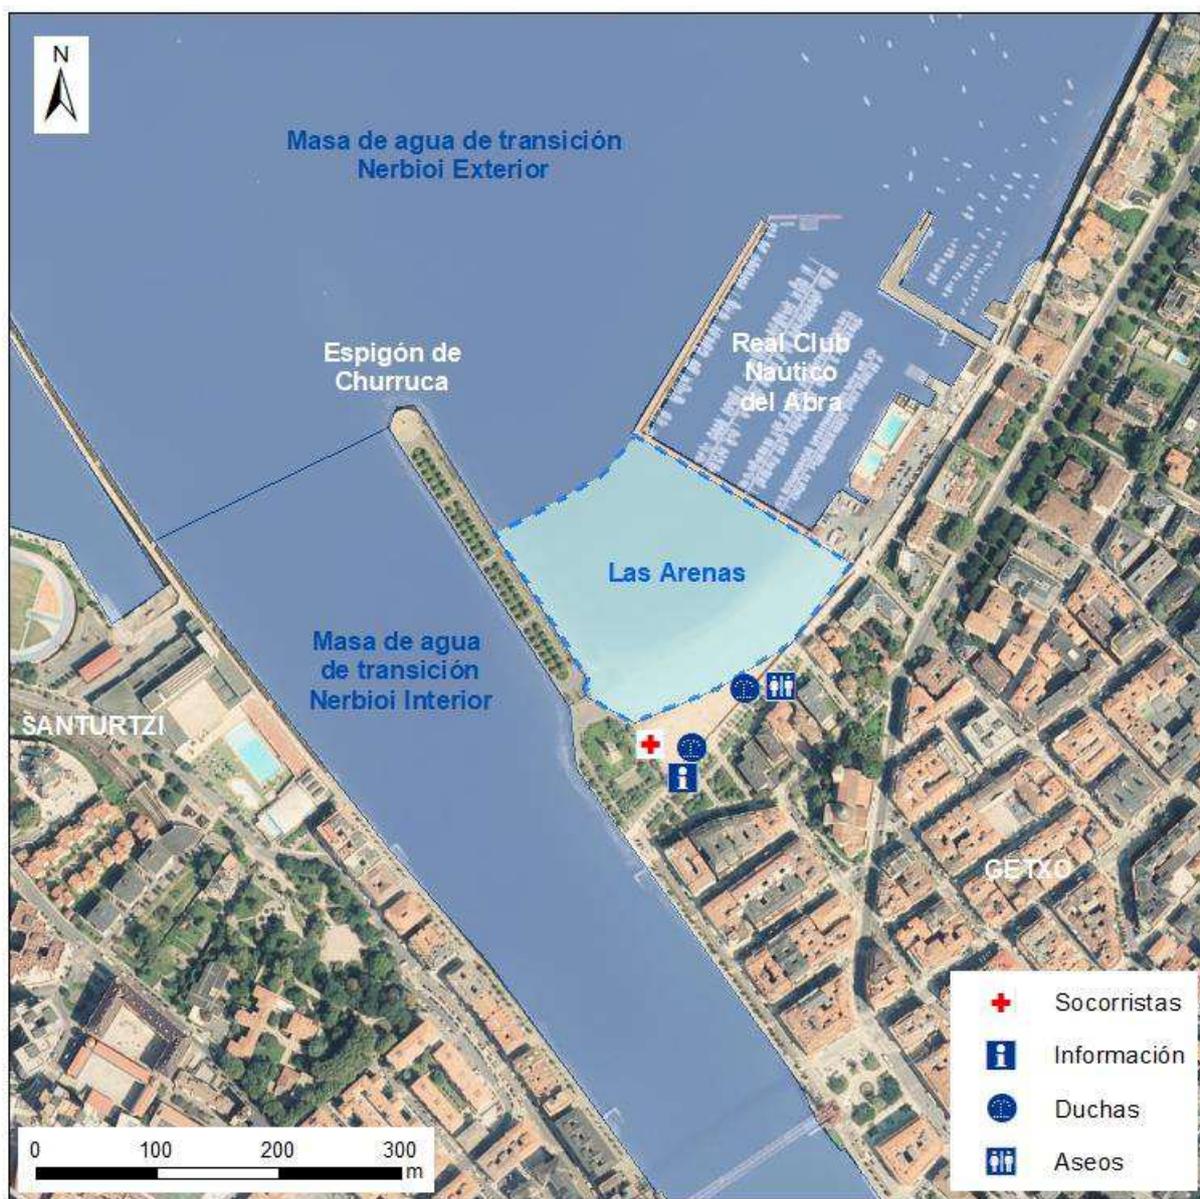
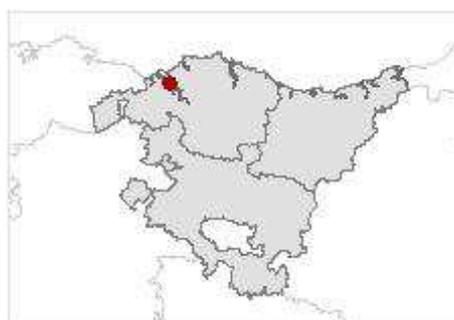
Figura 1 Las Arenas. Localización de la playa. Se incluye la localización de los distintos elementos de la playa.

La playa de Las Arenas se localiza en la parte externa del estuario del Nerbioi, entre el Real Club Náutico del Abra y el espigón de Churruca (Figura 1). Se ubica en el municipio de Getxo (Bizkaia) (BWID: ES21300044M48044D).

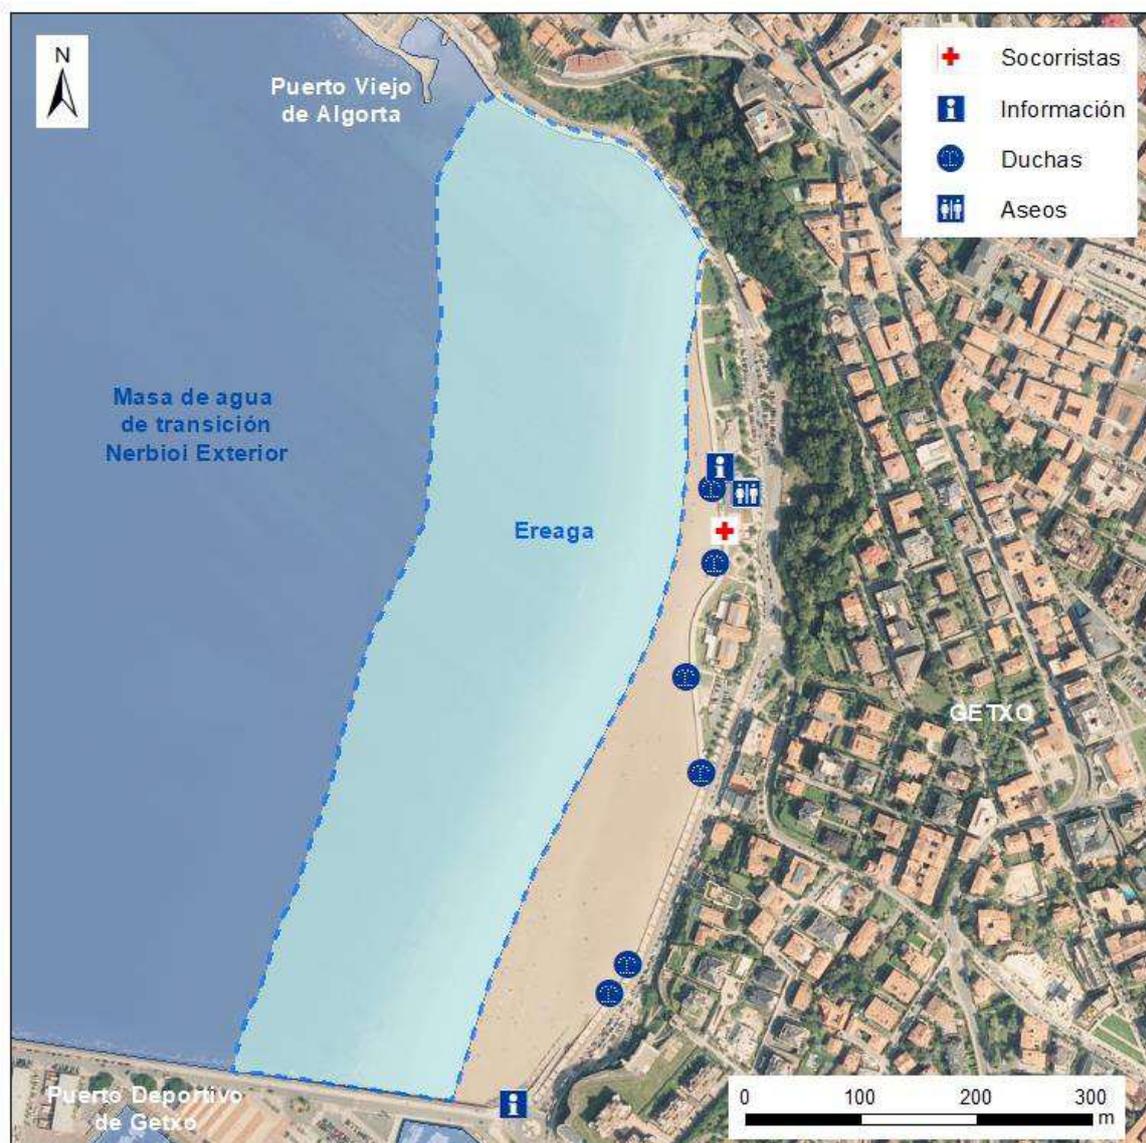
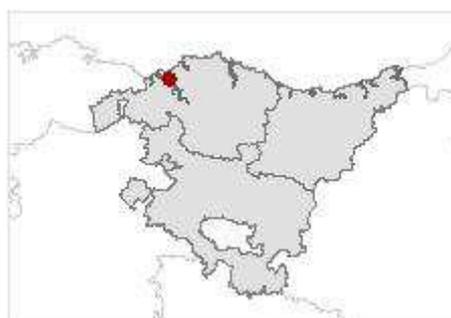
Figura 1 Ereaga. Localización de la playa. Se incluye la localización de los distintos elementos de la playa.

La playa de Ereaga se localiza en la parte externa del estuario del Nerbioi, entre el Puerto Deportivo de Getxo y el Puerto Viejo de Algorta (Figura 1). Se ubica en el municipio de Getxo (Bizkaia) (BWID: ES21300044M48044A).

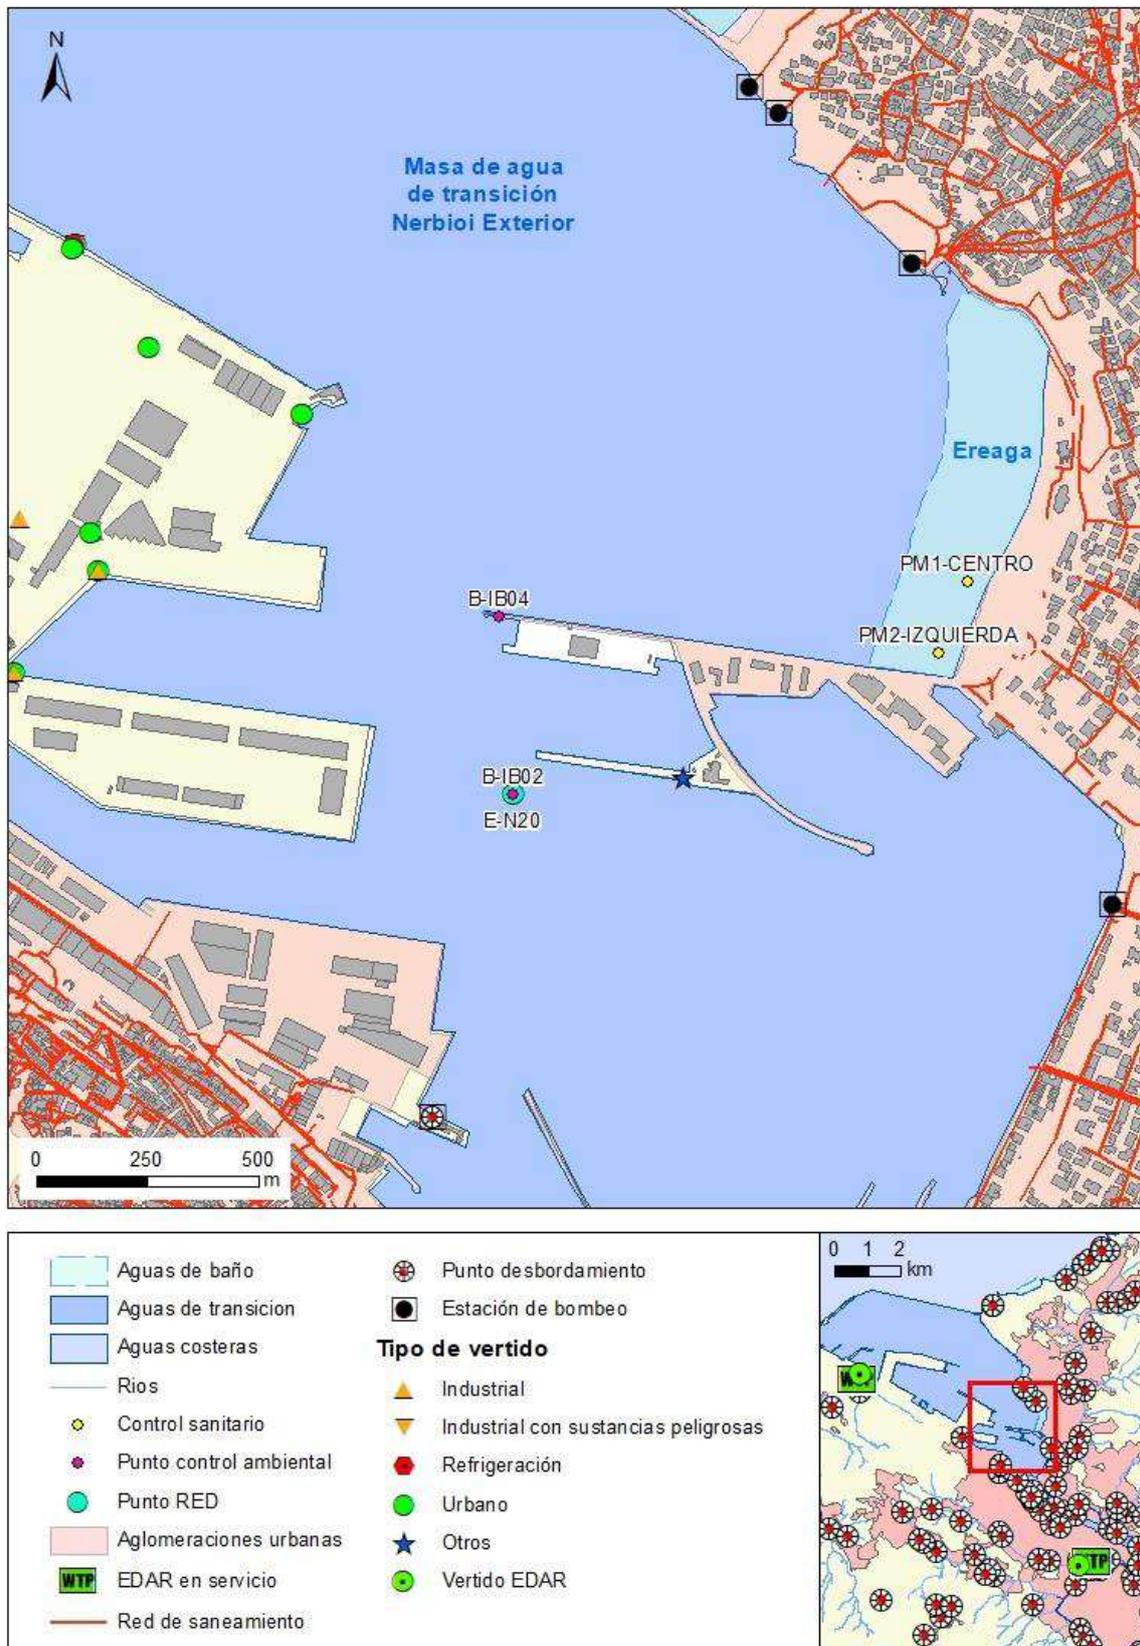
Figura 3 Ereaga. Localización de puntos de control ambiental (PCA), puntos de muestreo de calidad de agua de baño (PM) y puntos de muestreos del programa de seguimiento del estado de las masas de agua de la Agencia Vasca del Agua (en adelante RED) en la masa de agua de transición del Nerbioi exterior. Se incluye el esquema de saneamiento y los principales puntos de vertido (Fuente: Agencia Vasca del Agua). Escala aproximada 1:13.000.

La Agencia Vasca del Agua en las temporadas de baño de 2016 a 2018 realizó el control ambiental en el área de influencia de la playa de Ereaga mediante el punto de control ambiental B-IB02 o E-N20 (Figura 3) con frecuencia mensual. A partir de 2019 el control ambiental de las aguas de baño localizadas en la masa de agua de transición del Nerbioi Exterior se lleva a cabo semanalmente durante la temporada de baño en el espigón del muelle del Ferry, en Getxo (punto B-IB04). Los límites de calidad suficiente (Real Decreto 1341/2007, anexo I) se han superado en varias ocasiones en B-IB02 (11/09/2017) y también en B-IB04 (02/09/2019, 13/07/2020, 31/08/2020 y 21/06/2021). En estas circunstancias se registró un aumento de recuentos microbiológicos en los puntos de muestreo de calidad sanitaria de la playa de Ereaga, pero sólo en el evento de 2017 la calidad de las aguas de baño se clasificó como de calidad insuficiente. De hecho, entre 2016 y 2022, el mayor número de veces en las que se ha superado en límite de calidad suficiente fue en 2018 (14% de las muestras recogidas) (Figura 4).

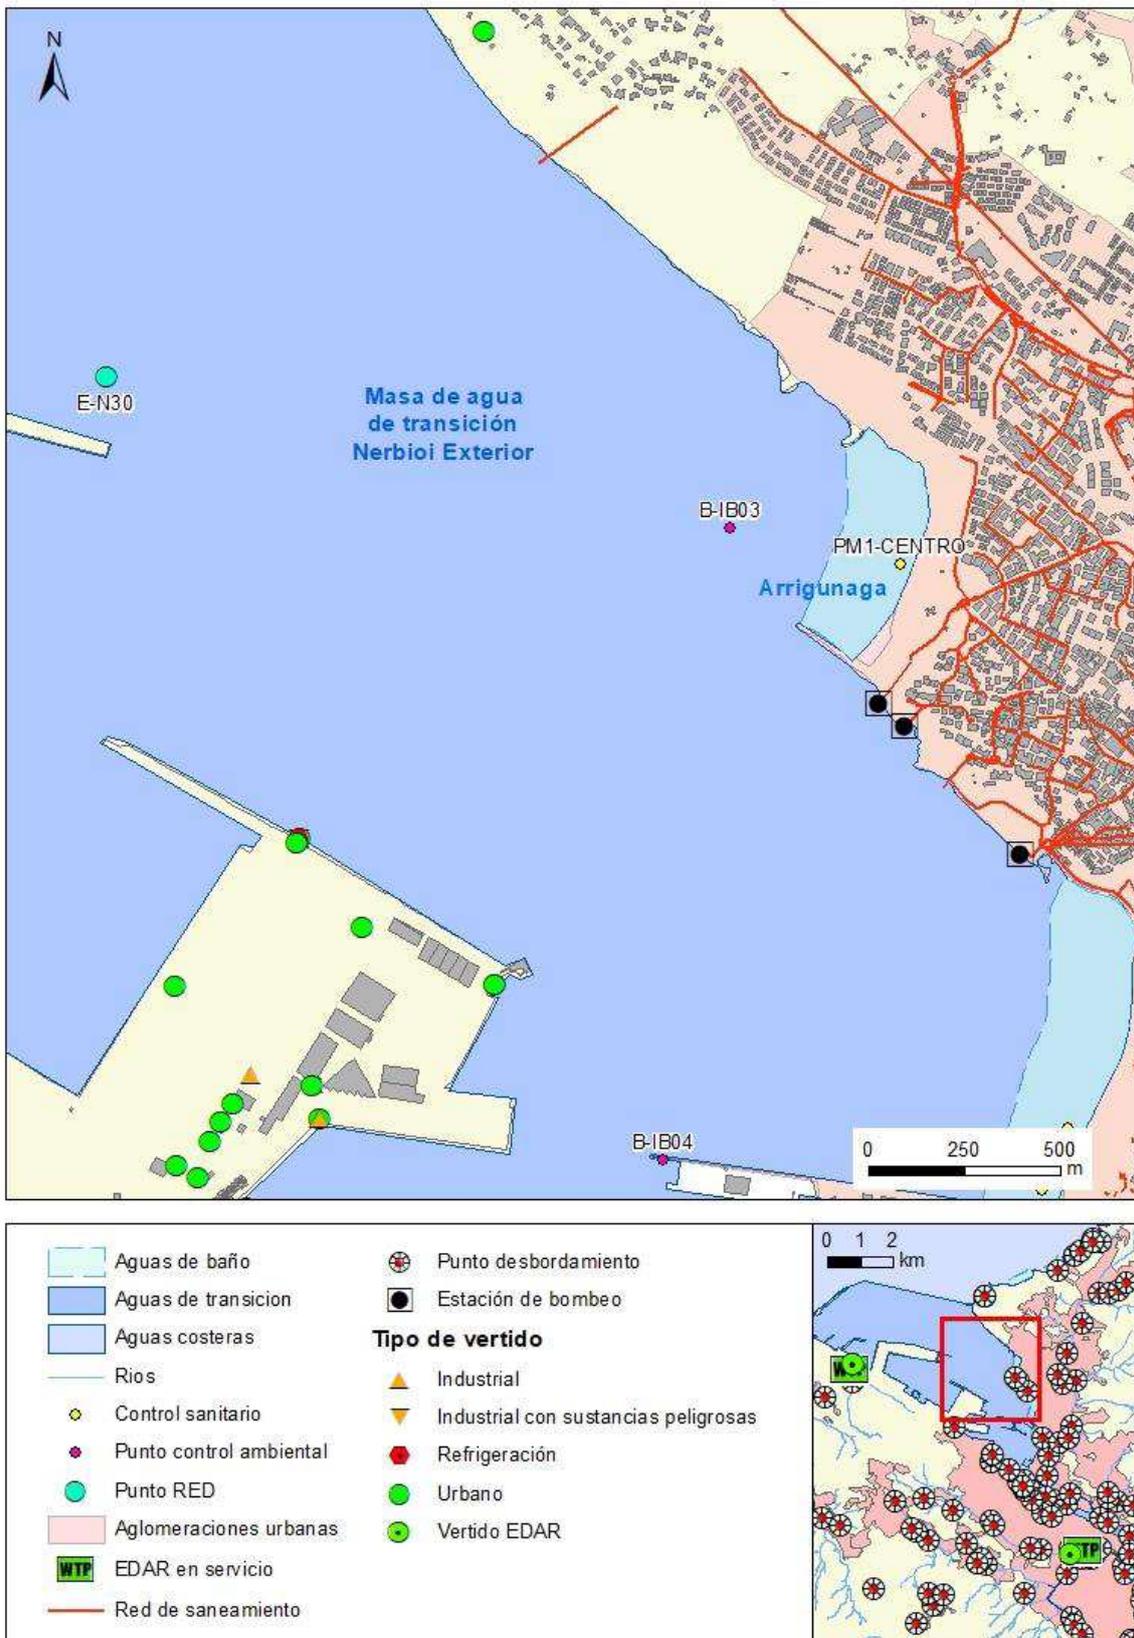
Figura 3 Arrigunaga. Localización de puntos de control ambiental (PCA), puntos de muestreo de calidad de agua de baño (PM) y puntos de muestreos del programa de seguimiento del estado de las masas de agua de la Agencia Vasca del Agua (en adelante RED) en la masa de agua de transición del Nerbioi exterior. Se incluye el esquema de saneamiento y los principales puntos de vertido (Fuente: Agencia Vasca del Agua). Escala aproximada 1:13.000.

La Agencia Vasca del Agua en las temporadas de baño de 2016 a 2018 realizó el control ambiental en el área de influencia de la playa de Arrigunaga mediante el punto de control ambiental B-IB03 (Figura 3) con frecuencia mensual. A partir de 2019 el control ambiental de las aguas de baño localizadas en la masa de agua de transición del Nerbioi Exterior se lleva a cabo semanalmente durante la temporada de baño en el espigón del muelle del Ferry, en Getxo (punto B-IB04). Los límites de calidad suficiente (Real Decreto 1341/2007, anexo I) se han superado en varias ocasiones en B-IB03 (11/09/2017) y también en B-IB04 (02/09/2019, 13/07/2020, 31/08/2020 y 21/06/2021). En estas circunstancias no siempre se registró un aumento de recuentos microbiológicos en el punto de muestreo de calidad sanitaria de la playa de Arrigunaga, y cuando se registró, la calidad de las aguas de baño no superó los límites establecidos para calidad suficiente. De hecho, entre 2016 y 2022, el mayor número de veces en las que se ha superado en límite de calidad suficiente fue en 2018 (15% de las muestras recogidas) (Figura 4).

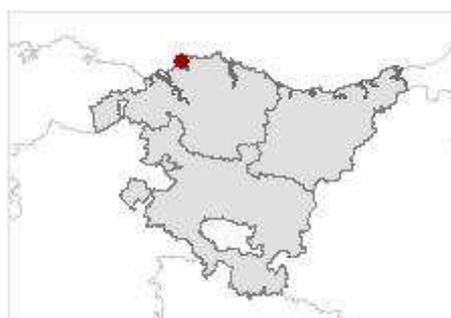
Figura 1 Plentzia. Localización de la playa. Se incluye la localización de los distintos elementos de la playa.

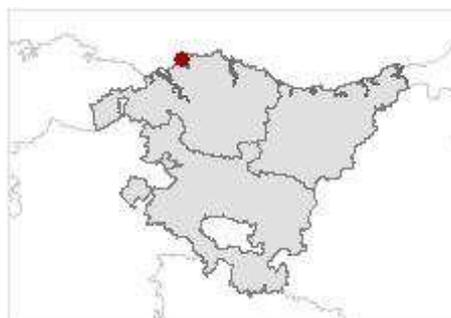
Figura 1 Gorliz. Localización de la playa. Se incluye la localización de los distintos elementos de la playa y la delimitación de la Zona de Especial Conservación (ZEC) Dunas de Astondo (ES2130004) (Gobierno Vasco).

La playa de Gorliz se localiza en el estuario del Butroe (masa de agua de transición del Butroe) (Figura 1). Limita con la playa de Plentzia por su extremo oeste y con las estribaciones del Cabo Villano por el este. Se ubica en el municipio de Gorliz (Bizkaia) (BWID: ES21300043M48043A).

En cuanto a la vegetación, la playa de Gorliz presenta dunas vegetadas que forman parte de la ZEC “Astondoko haremunak/Dunas de Astondo” (ES2130004). A pesar de su pequeño tamaño, la ZEC constituye uno de los espacios naturales más importantes para la conservación de los hábitats asociados a arenales costeros en la CAPV (Figura 1). En ellos se encuentran hábitats de interés

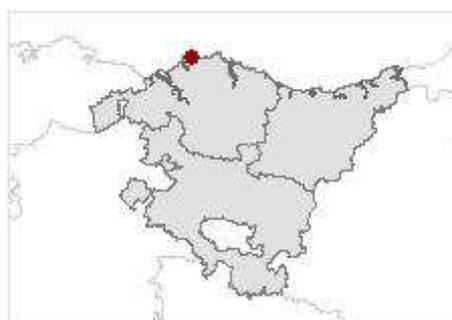
Figura 1 Armintza. Localización de la playa. Se incluye la localización de los distintos elementos de la playa.

La playa de Armintza se localiza en la masa de agua costera Cantabria-Matxitxako, en un entrante rocoso al este del puerto de Armintza (Figura 1). Se ubica en el municipio de Lemoiz (Bizkaia) (BWID: ES21300056M48056A).

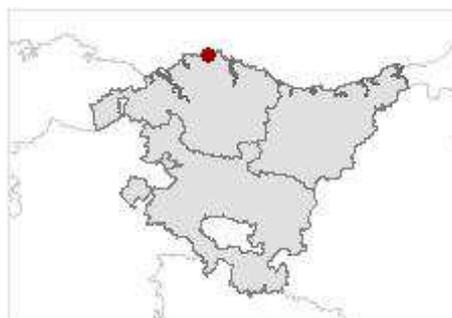
Figura 1 Bakio. Localización de la playa. Se incluye la localización de los distintos elementos de la playa.

La playa de Bakio se localiza en la masa de agua costera Cantabria-Matxitxako, al este de la desembocadura del río Estepona/Zarraga (en la margen izquierda) (Figura 1). Se ubica en el municipio de Bakio (Bizkaia) (BWID: ES21300012M48012A).

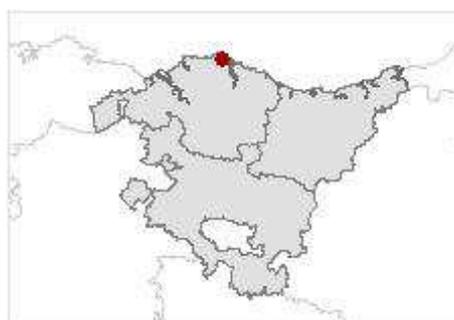
Figura 1 Aritzatxu. Localización de la playa. Se incluye la localización de los distintos elementos de la playa.

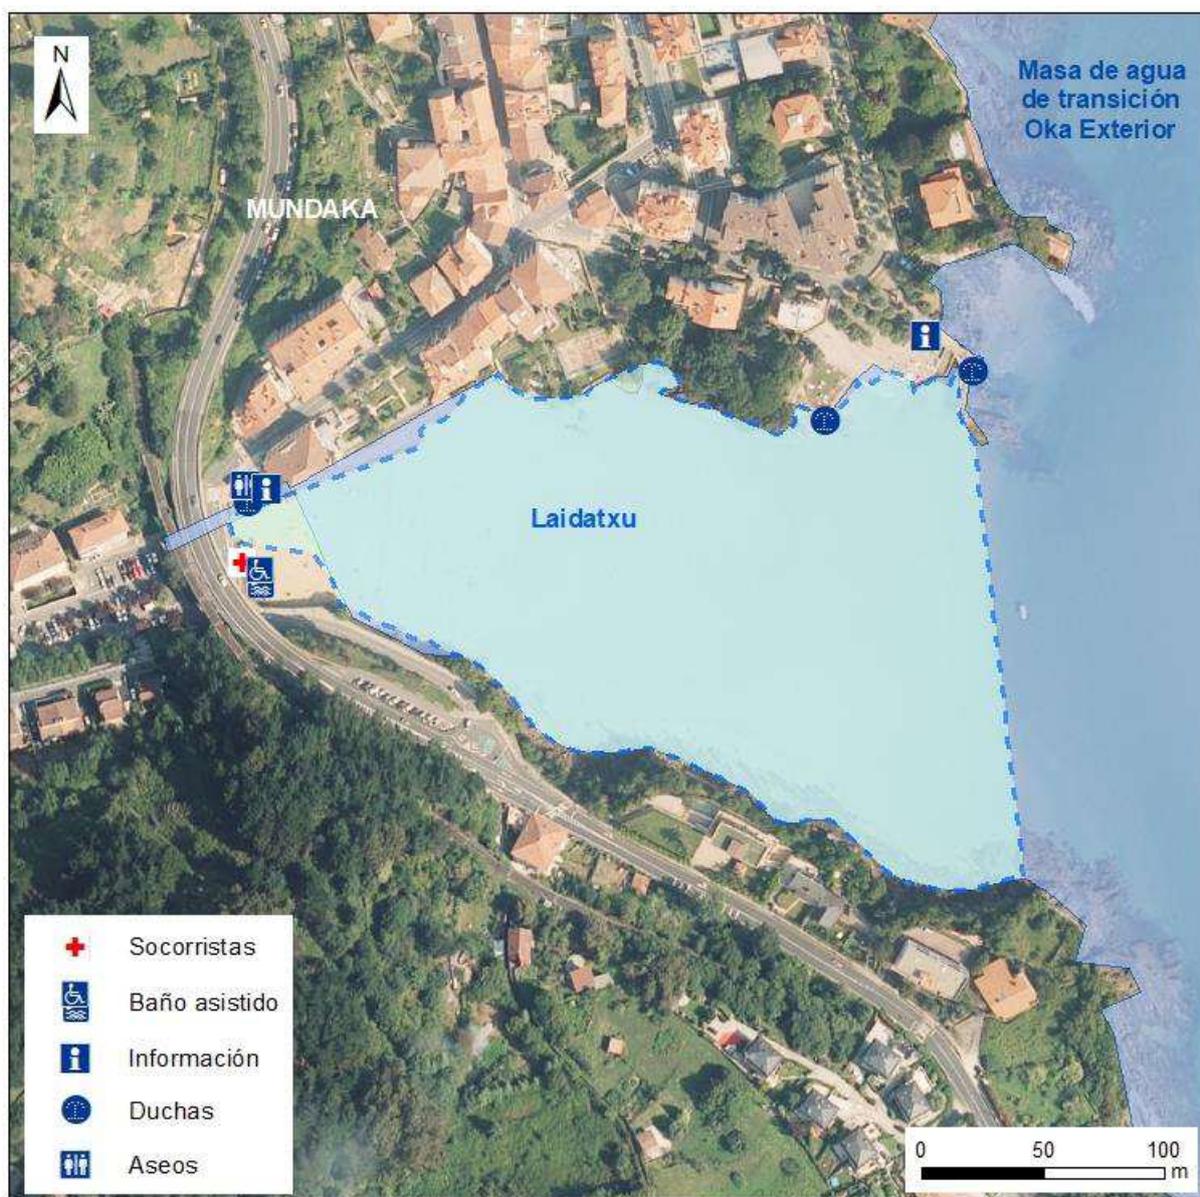
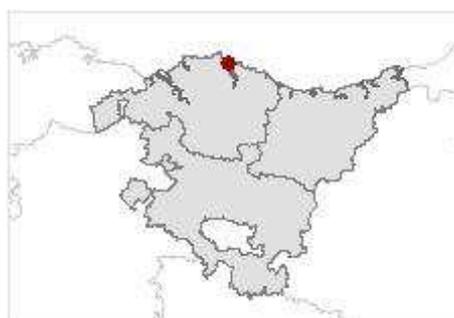
Figura 1 Laidatxu. Localización de la playa. Se incluye la localización de los distintos elementos de la playa.

La playa de Laidatxu se localiza en la masa de agua de transición Oka Exterior, y está formada por un entrante de la ría de Gernika que llega hasta el borde de la carretera Mundaka-Sukarrieta (Figura 1). Se ubica en el municipio de Mundaka (Bizkaia) (BWID: ES21300068M48068A).

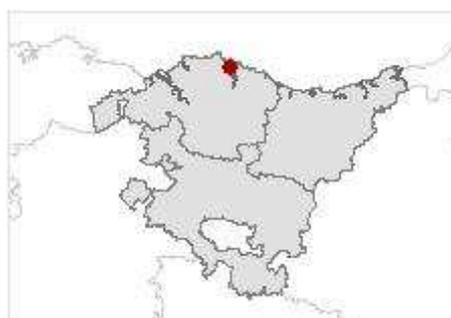
Figura 1 San Antonio. Localización de la playa. Se incluye la localización de los distintos elementos de la playa.

La playa de San Antonio se localiza en la masa de agua de transición Oka Exterior, en el municipio de Busturia (Bizkaia) (Figura 1) (BWID: ES21300076M48076A).

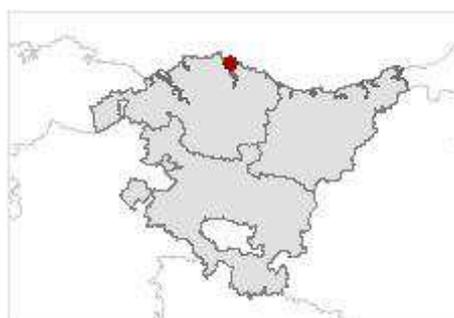
Figura 1 Laida. Localización de la playa. Se incluye la localización de los distintos elementos de la playa.

La playa de Laida se localiza en la margen derecha del estuario del Oka (masa de agua de transición Oka Exterior), próxima a su desembocadura (Figura 1). Se ubica en el municipio de Ibarangelu (Bizkaia) (BWID: ES21300048M48048A).

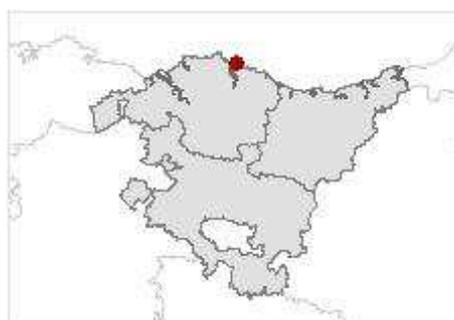
Figura 1 Laga. Localización de la playa. Se incluye la localización de los distintos elementos de la playa.

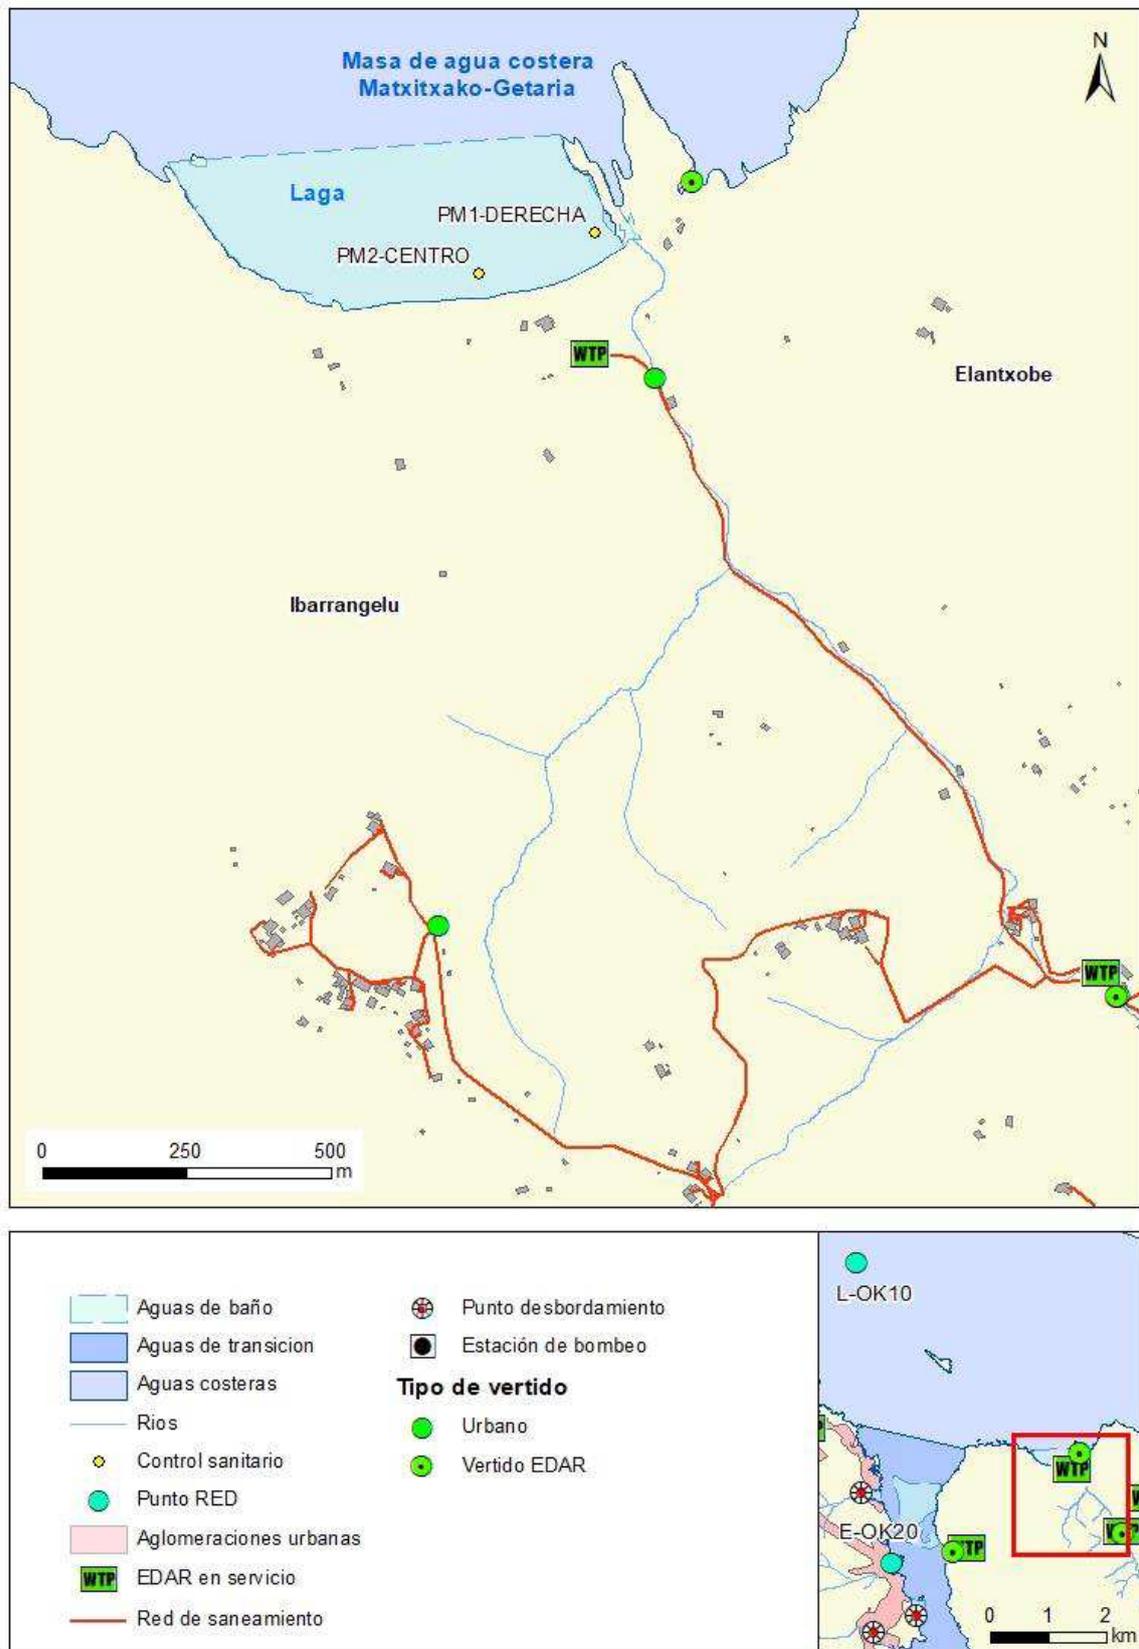
Figura 3 Laga. Localización de los puntos de muestreo de calidad de agua de baño (PM) y el punto de muestreo del programa de seguimiento del estado de las masas de agua de la Agencia Vasca del Agua (en adelante RED en la masa de agua de costera Matxitxako-Getaria). Se incluye el esquema de saneamiento y los principales puntos de vertido (Fuente: Agencia Vasca del Agua). Escala aproximada 1:10.000.

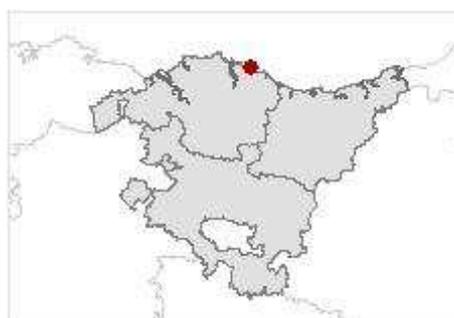
Figura 1 Ea. Localización de la playa. Se incluye la localización de los distintos elementos de la playa.

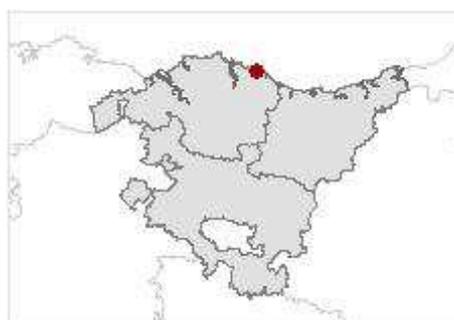
Figura 1 Ogeia. Localización de la playa. Se incluye la localización de los distintos elementos de la playa.

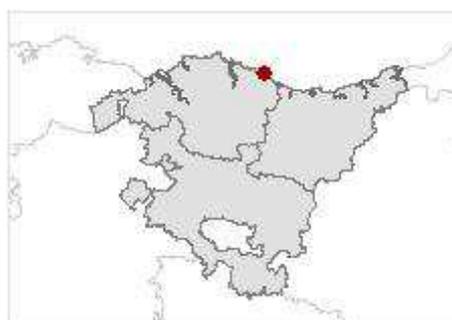
Figura 1 Isuntza. Localización de la playa. Se incluye la localización de los distintos elementos de la playa.

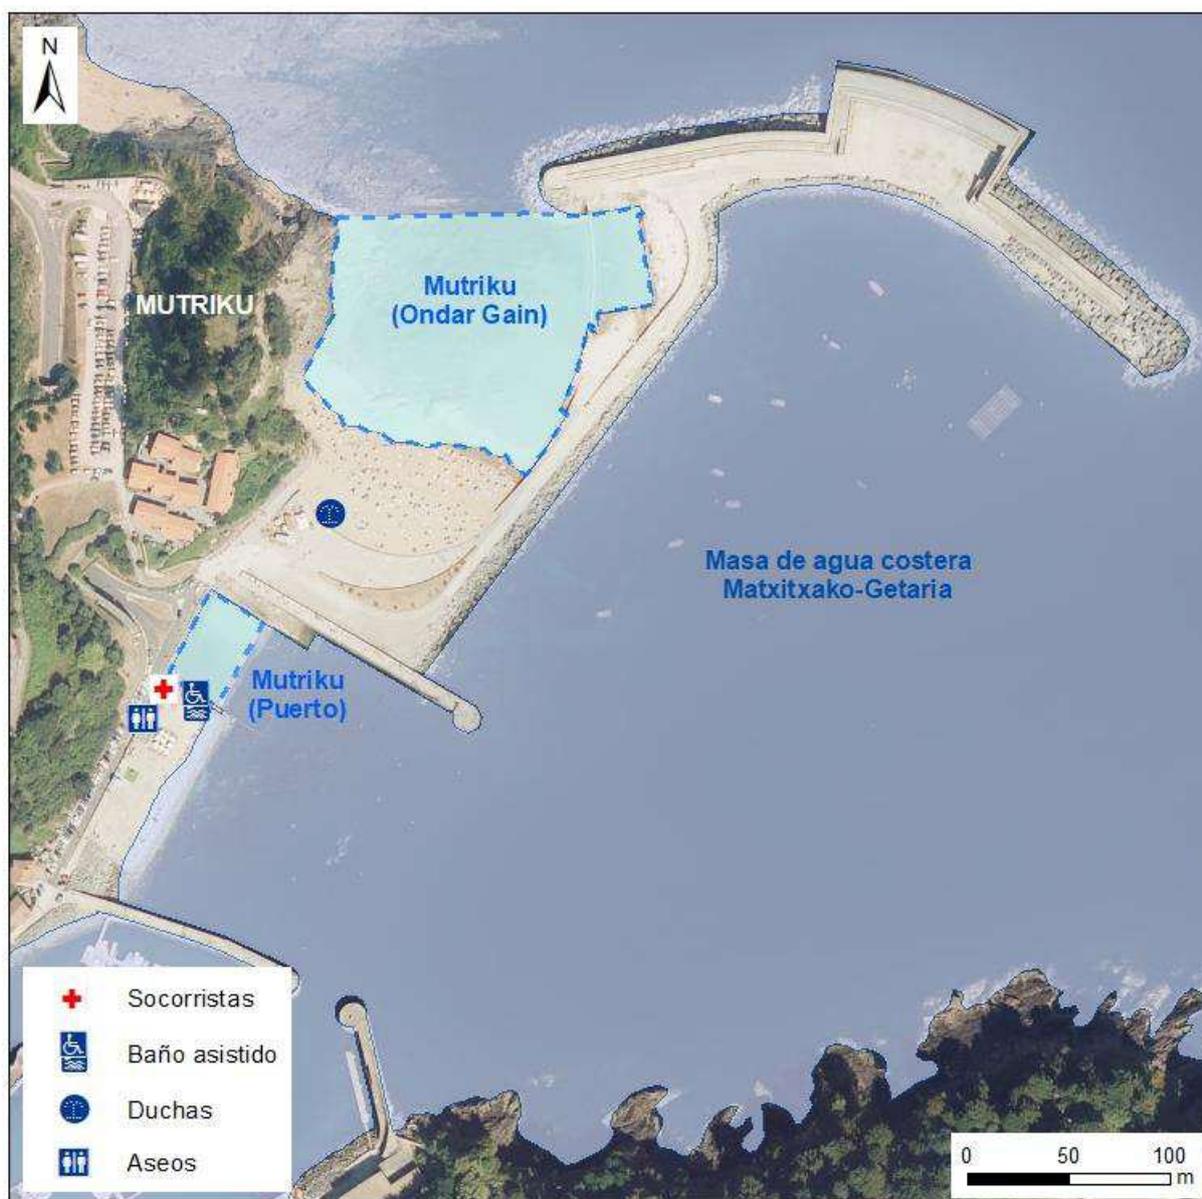
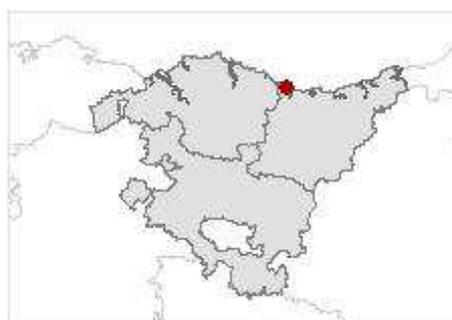
Figura 1 Mutriku (Ondar Gain). Localización de la playa. Se incluye la localización de los distintos elementos de la playa.

La playa de Mutriku (Ondar Gain) se localiza junto al dique exterior del puerto de Mutriku, en masa de agua de costera Matxixako-Getaria (Figura 1). Tras las obras de construcción del dique exterior del puerto de Mutriku, esta playa se regeneró en 2011 y cuenta con una piscina de agua de mar. Se ubica en el municipio de Mutriku (Gipuzkoa) (BWID: ES21200056M20056C).

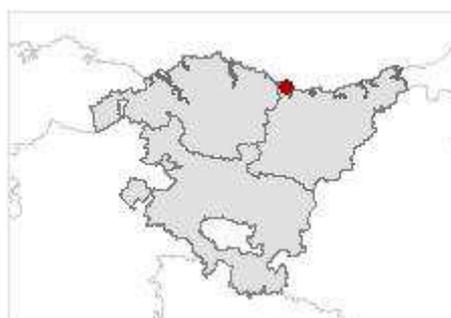
Figura 1 Mutriku (Puerto). Localización de la playa. Se incluye la localización de los distintos elementos de la playa.

La playa de Mutriku (Puerto) es una piscina de agua de mar que se localiza en la zona portuaria de Mutriku, en masa de agua de costera Matxitxako-Getaria (Figura 1). Se ubica en el municipio de Mutriku (Gipuzkoa) (BWID: ES21200056M20056A).

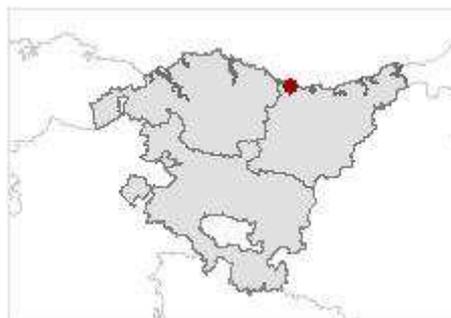
Figura 1 Ondarbeltz. Localización de la playa. Se incluye la localización de los distintos elementos de la playa.

La playa de Ondarbeltz se localiza entre punta Ipitxarri y la desembocadura del Deba, en masa de agua de transición del Deba (Figura 1). Se ubica en el municipio de Mutriku (Gipuzkoa) (BWID: ES21200056M20056A).

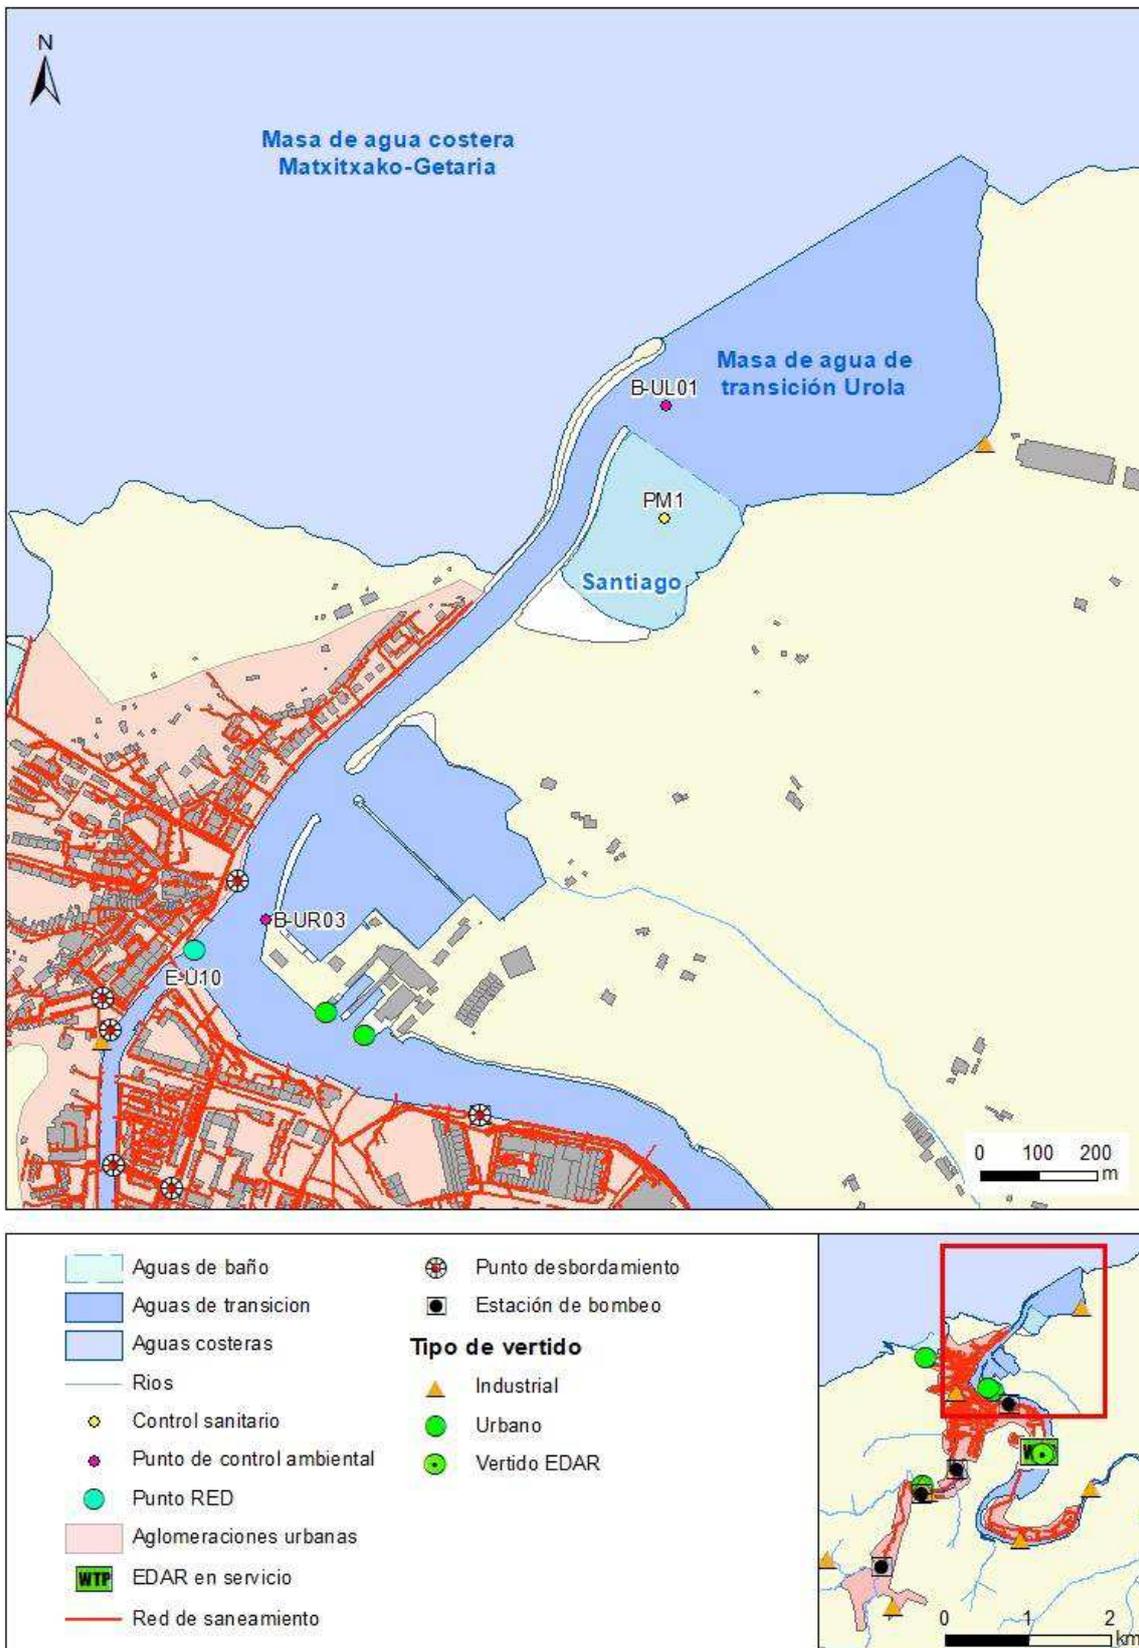
Figura 3 Santiago. Localización del punto de muestreo de calidad de agua de baño (PM), puntos de control ambiental (PCA) y punto de muestreo del programa de seguimiento del estado de las masas de agua de la Agencia Vasca del Agua (en adelante RED en las masas de agua de transición del Urola). Se incluye el esquema de saneamiento y los principales puntos de vertido (Fuente: Agencia Vasca del Agua). Escala aproximada 1:10.000.

La Agencia Vasca del Agua, en las temporadas de baño de 2016 a 2018, realizó el control ambiental en el área de influencia de la playa de Santiago mediante el punto de control ambiental B-UL01 (Figura 3) con frecuencia mensual. A partir de la temporada de baño de 2023 el control ambiental de esta playa se realizará en el punto B-UR03. Los límites de calidad suficiente (Real Decreto 1341/2007, anexo I) se han superado en varias ocasiones en este punto, pero sólo en el evento de 11/06/2018 la calidad de las aguas de baño se clasificó como de calidad insuficiente. De hecho, entre 2016 y 2022, hasta un máximo del 12% de las muestras recogidas anualmente en el punto de control sanitario de la playa de Santiago ha superado dichos límites (Figura 4, Figura 5).

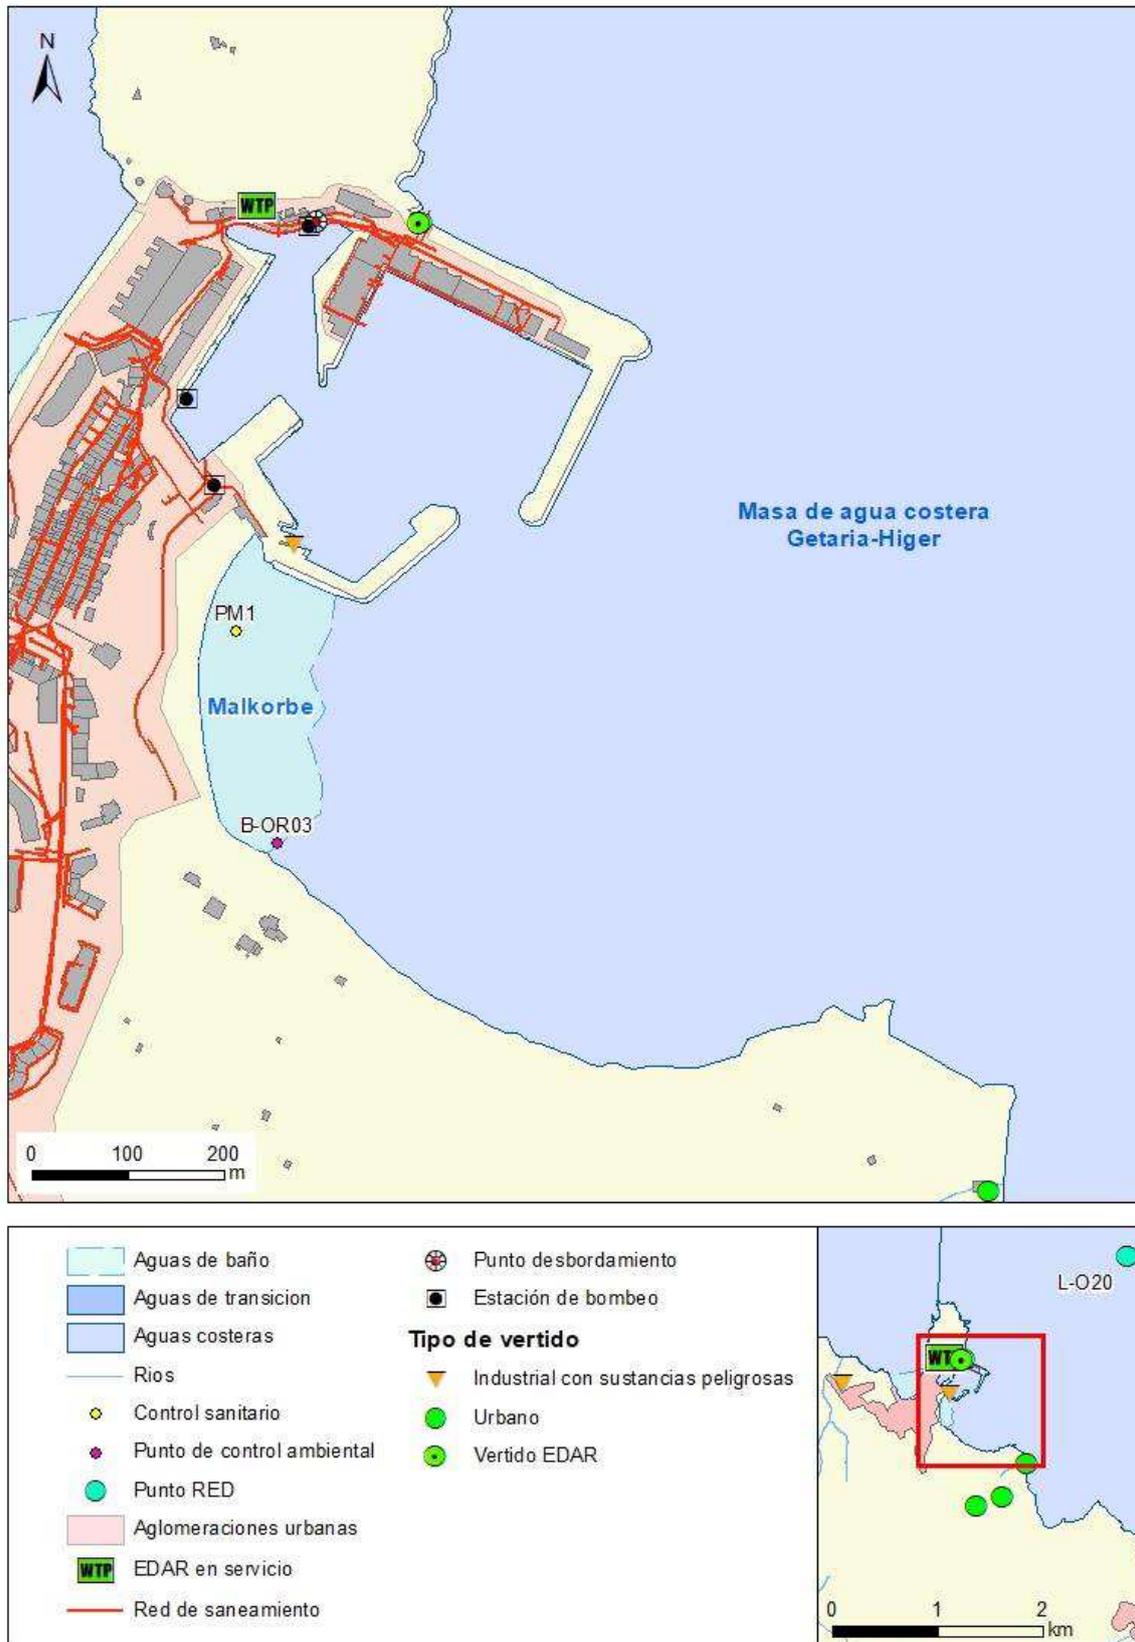
Figura 3 Malkorbe. Localización del punto de muestreo de calidad de agua de baño (PM), punto de control ambiental (PCA) y punto de muestreo del programa de seguimiento del estado de las masas de agua de la Agencia Vasca del Agua (en adelante RED en las masas de agua costera Getaria-Higer. Se incluye el esquema de saneamiento y los principales puntos de vertido (Fuente: Agencia Vasca del Agua). Escala aproximada 1:6.000.

La Agencia Vasca del Agua realizará el control ambiental en el área de influencia de la playa de Malkorbe mediante el punto de control ambiental B-OR03 a partir de la temporada de baño 2023 (Figura 3) con frecuencia semanal. Entre 2016 y 2022, los límites de calidad suficiente (Real Decreto 1341/2007, anexo I) se han superado en tres ocasiones en el punto de control sanitaria de esta playa (24/07/2017, 25/06/2018 y 14/06/2021), representando un máximo del 6% de las muestras recogidas anualmente en este punto (Figura 4).
