La Arena

1.1. DESCRIPCIÓN DE LA ZONA DE BAÑO

1.1.1. Localización y características generales

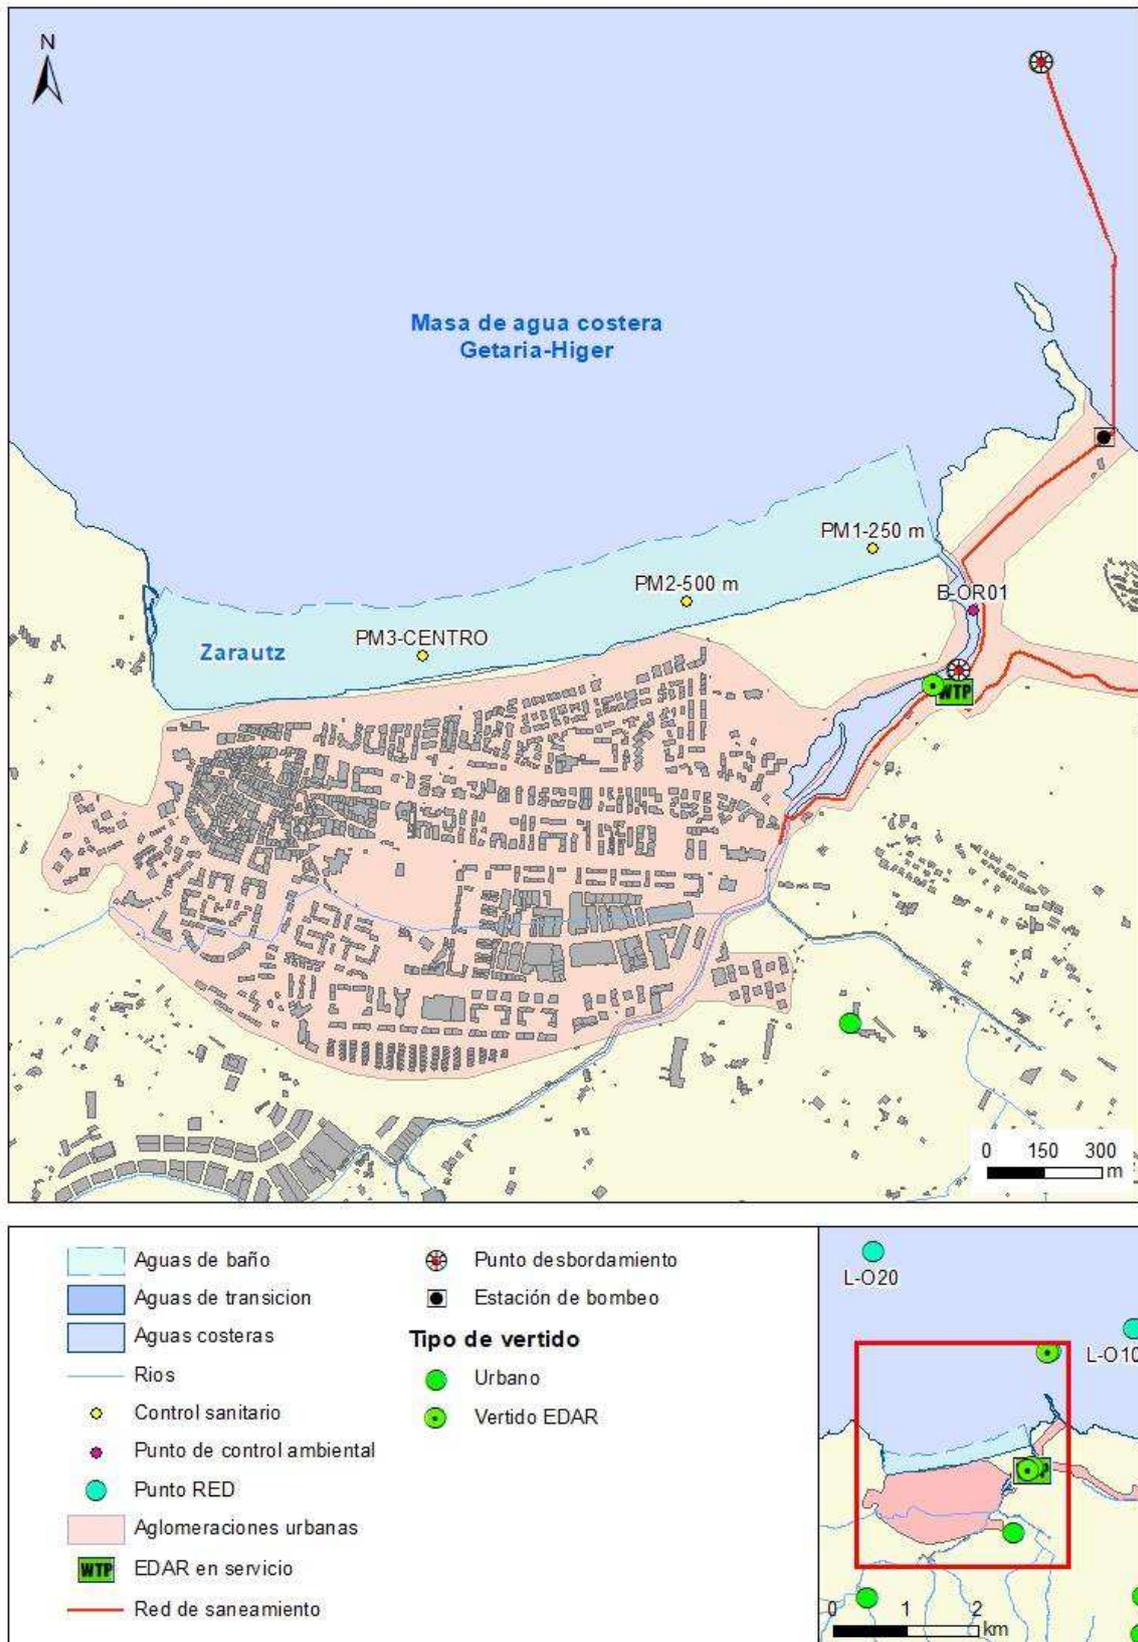
Figura 3 Zarautz. Localización de los puntos de muestreo de calidad de agua de baño (PM), punto de control ambiental (PCA) y puntos de muestreo del programa de seguimiento del estado de las masas de agua de la Agencia Vasca del Agua (en adelante RED) en las masas de agua costera Getaria-Higer. Se incluye el esquema de saneamiento y los principales puntos de vertido (Fuente: Agencia Vasca del Agua). Escala aproximada 1:15.000.

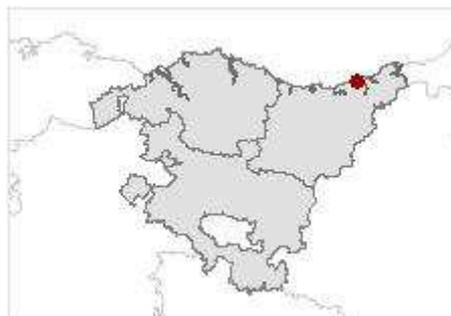
Figura 1 La Concha. Localización de la playa. Se incluye la localización de los distintos elementos de la playa.

Compuesta por arena fina, es una playa de poca profundidad en la que el recorrido de las mareas a menudo abarca toda la superficie de la arena. Está protegida del mar abierto por los montes Igeldo (al oeste), Urgull (al este) y la isla de Santa Clara (norte). Tiene una longitud de 1.350 m, una anchura media de 40 m y una superficie media de 54.000 m². Es una playa de entorno urbano, confinada por la presencia de una estructura artificial y que cuenta con todo tipo de servicios asistenciales y recreativos (ver página web del [Ayuntamiento de Donostia](#)) (Figura 1).

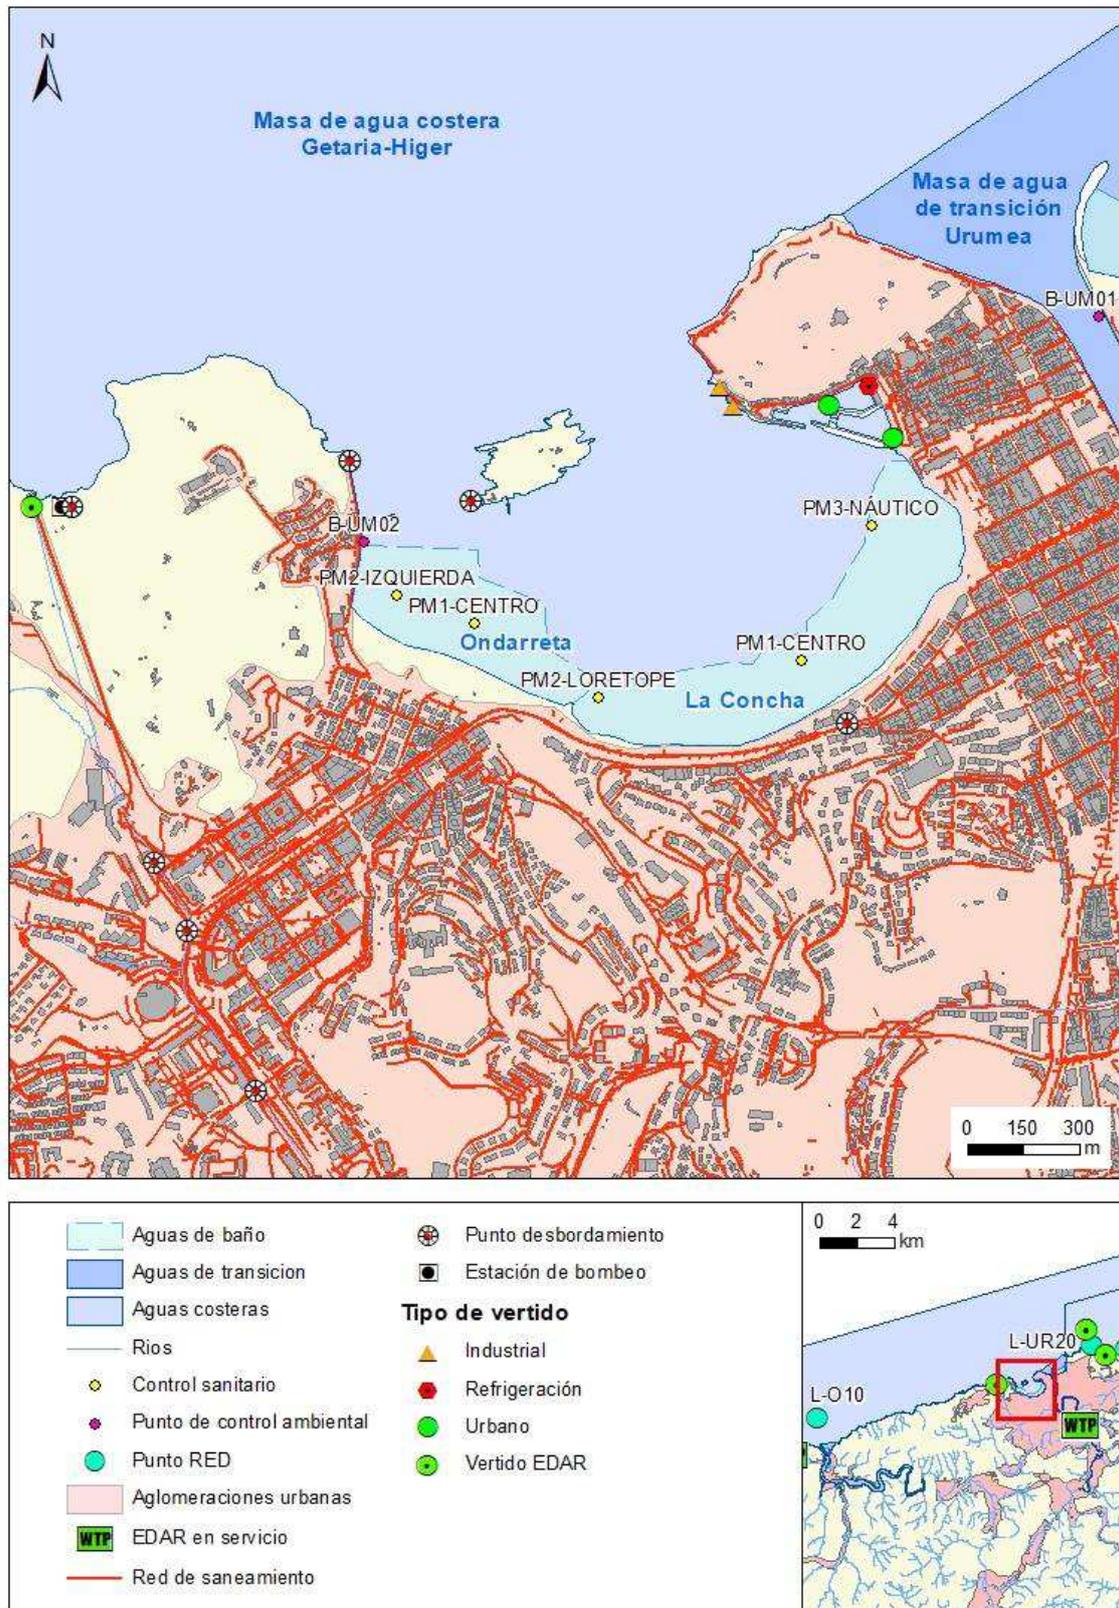
Figura 3 La Concha. Localización de los puntos de muestreo de calidad de agua de baño (PM), puntos de control ambiental (PCA) y puntos de muestreo del programa de seguimiento del estado de las masas de agua de la Agencia Vasca del Agua (en adelante RED) en las masas de agua costeras Getaria-Higer y Mompas-Pasaia. Se incluye el esquema de saneamiento y los principales puntos de vertido (Fuente: Agencia Vasca del Agua). Escala aproximada 1:15.000.

Los principales episodios de contaminación de corta duración en la playa de La Concha pueden derivar del sistema de saneamiento y depuración de aguas residuales urbanas generadas en la aglomeración de Donostia (Figura 3), que incluye:

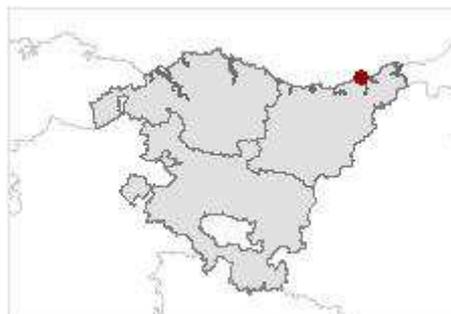
Figura 1 La Zurriola. Localización de la playa. Se incluye la localización de los distintos elementos de la playa.

La playa de La Zurriola, también conocida como la playa de Gros, está ubicada entre la desembocadura del río Urumea, separada del mismo por un espigón, y el monte Ulia (Figura 1). Situada en la masa de agua de transición del Urumea, esta playa se ubica en el municipio de Donostia-San Sebastián (Gipuzkoa) (BWID: ES21200069M20069A).

Compuesta por arena fina, es una playa relativamente abierta al mar, con fuerte oleaje durante todo el año. Tiene una longitud de 800 m, una anchura media de 110 m y una superficie media de 88.000 m². Es una playa de entorno urbano, confinada por la presencia de una estructura artificial y que cuenta con todo tipo de servicios asistenciales y recreativos (ver página web del [Ayuntamiento de Donostia](#)) (Figura 1).

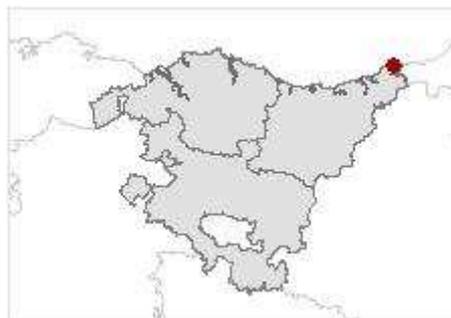
Figura 1 Hondarrabia. Localización de la playa. Se incluye la localización de los distintos elementos de la playa.

La playa de Hondarribia se localiza al sudeste del cabo Higer y al oeste de la desembocadura del río Bidasoa, en la masa de agua de transición del Bidasoa (Figura 1). Se ubica en el municipio de Hondarribia (Gipuzkoa) (BWID: ES21200036M20036A).

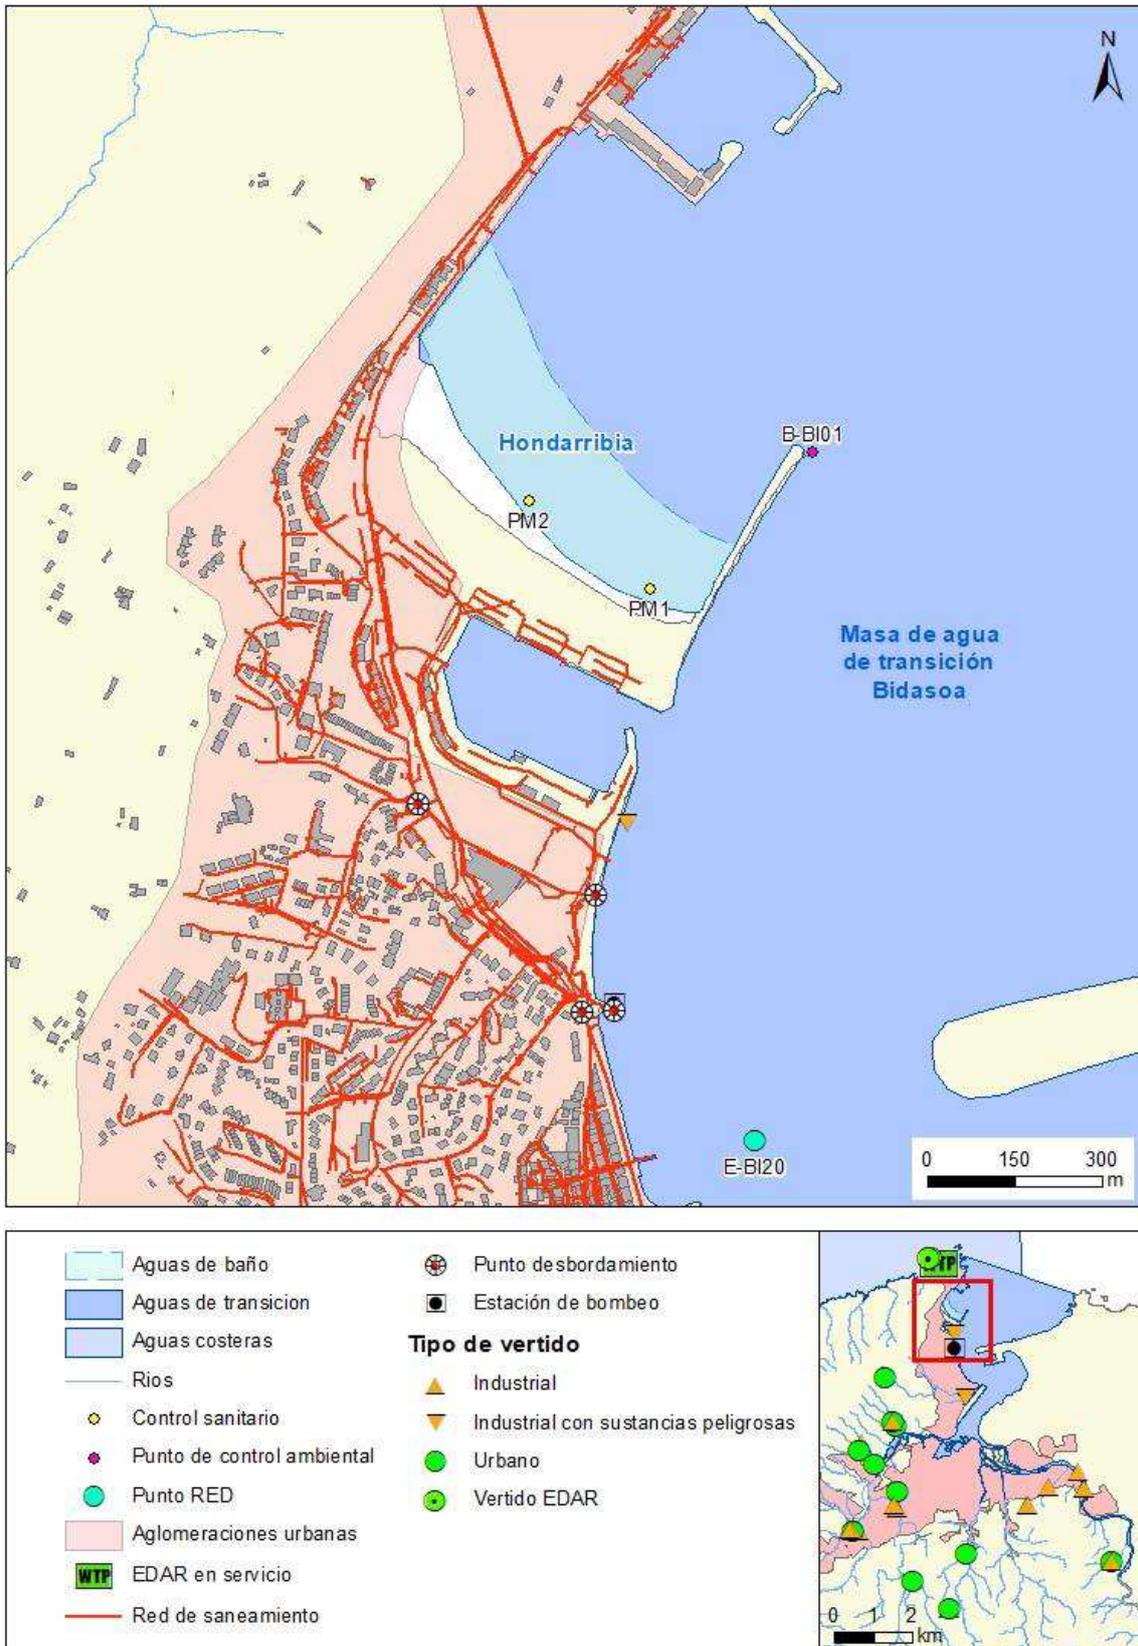
Figura 3 Hondarribia. Localización de los puntos de muestreo de calidad de agua de baño (PM), punto de control ambiental (PCA) y punto de muestreo del programa de seguimiento del estado de las masas de agua de la Agencia Vasca del Agua (en adelante RED) en las masas de agua de transición del Bidasoa. Se incluye el esquema de saneamiento y los principales puntos de vertido (Fuente: Agencia Vasca del Agua). Escala aproximada 1:15.000.

La Agencia Vasca del Agua realizará el control ambiental en el área de influencia de la playa de Hondarribia mediante el punto de control ambiental B-BI01 a partir de la temporada de baño 2023 (Figura 3) con frecuencia semanal. En general, sólo se han detectado incumplimientos puntuales en los puntos de muestreos (PM) de la playa de Hondarribia. De hecho, entre 2016 y 2022, hasta un máximo del 6% de las muestras recogidas anualmente en los puntos de control sanitario de esta playa ha superado dichos límites (Figura 4).
