ANEXO II CARACTERIZACIÓN DE LAS MASAS DE AGUA.

II.1 MASAS DE AGUA SUPERFICIAL

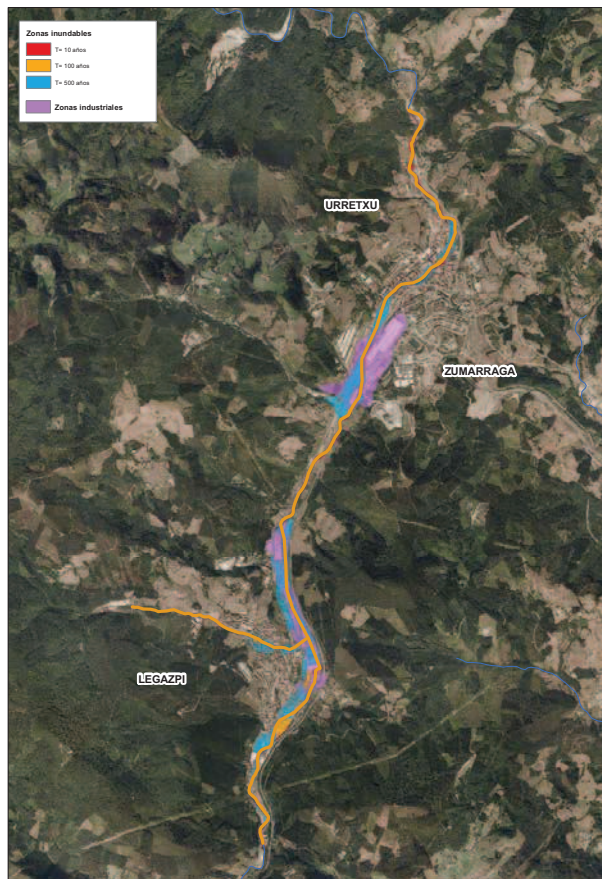
Figura 2 Localización de la masa de agua Urola-B-A.

La masa de agua Urola-B (ES111R030020), se encuentra ubicada en la provincia de Gipuzkoa, en el curso alto del río Urola, y discurre por los términos municipales de Legazpia y Urretxu.

Se compone de cinco tramos: Urtatza-2, Urtatza-1, Urola-11, Urola-10 y Urola-9.

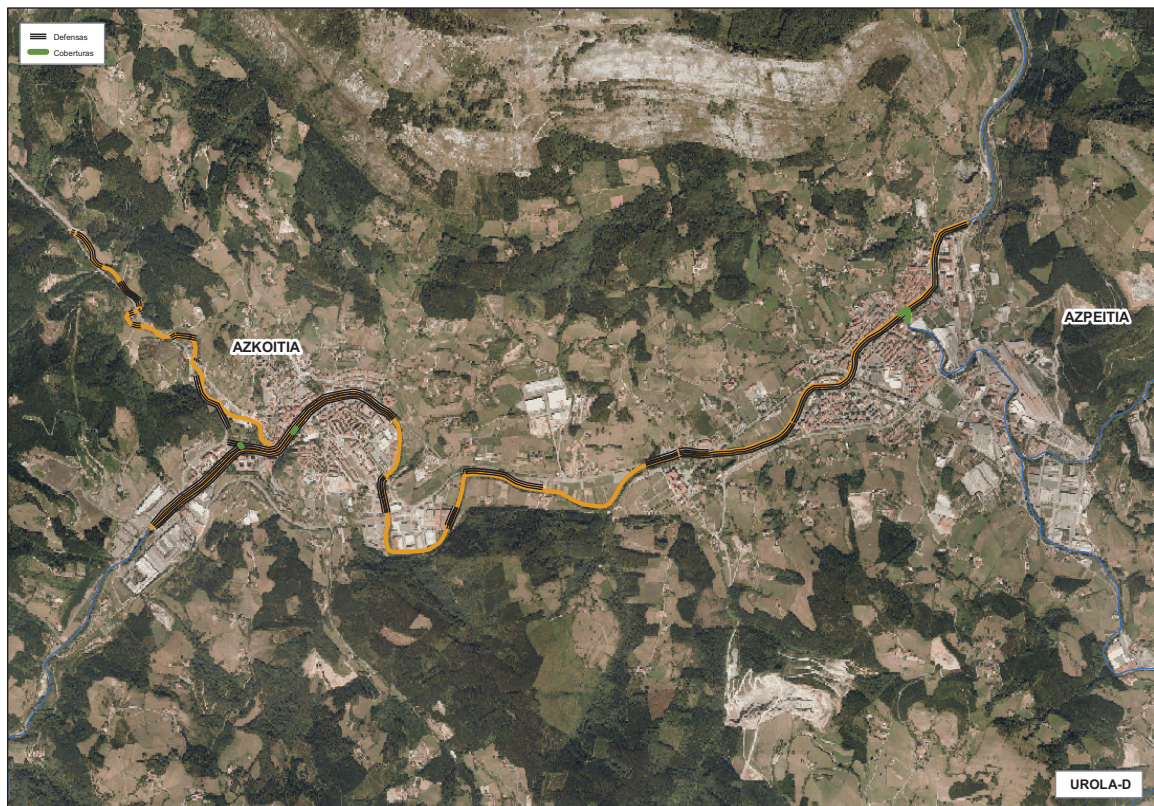
Figura 4 Localización de la masa de agua Urola-D. Identificación de defensas y coberturas.

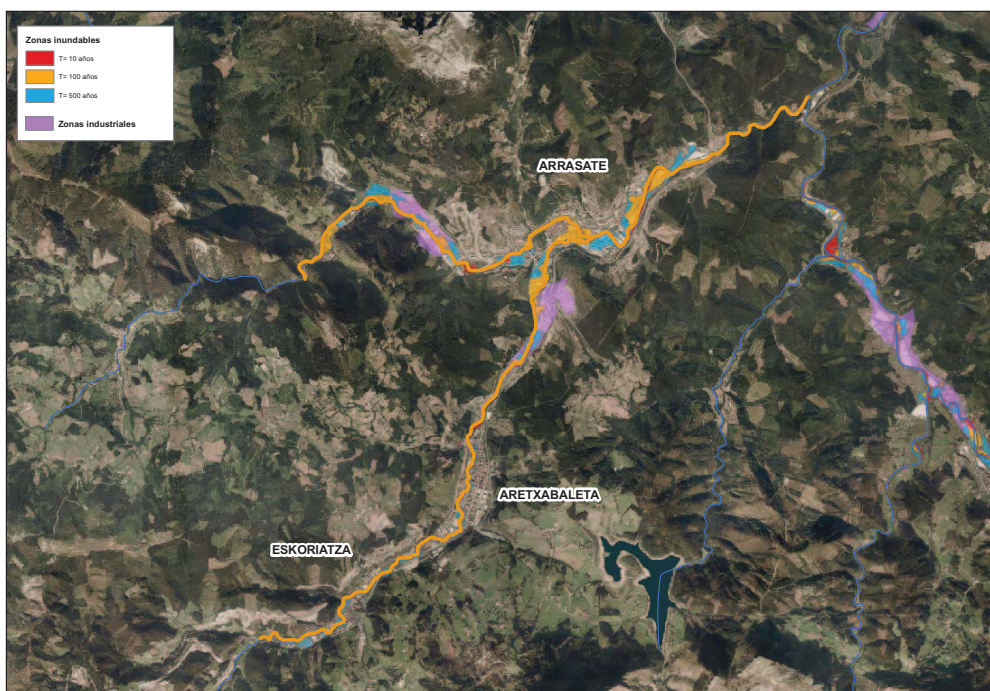
Figura 5 Localización de la masa de agua Deba-B. Zonas inundables

El tramo del Deba, por su parte, atraviesa las poblaciones de Arrasate, Aretxabaleta y Eskoriatza, con un importante desarrollo de las áreas urbanas e industriales. Sus márgenes se encuentran muy afectadas y está en su mayor parte canalizado con diversas zonas cubiertas. Como en el tramo anterior, la vegetación de ribera es prácticamente inexistente, salvo en zonas puntuales y se encuentra presente la *Fallopia japonica*.

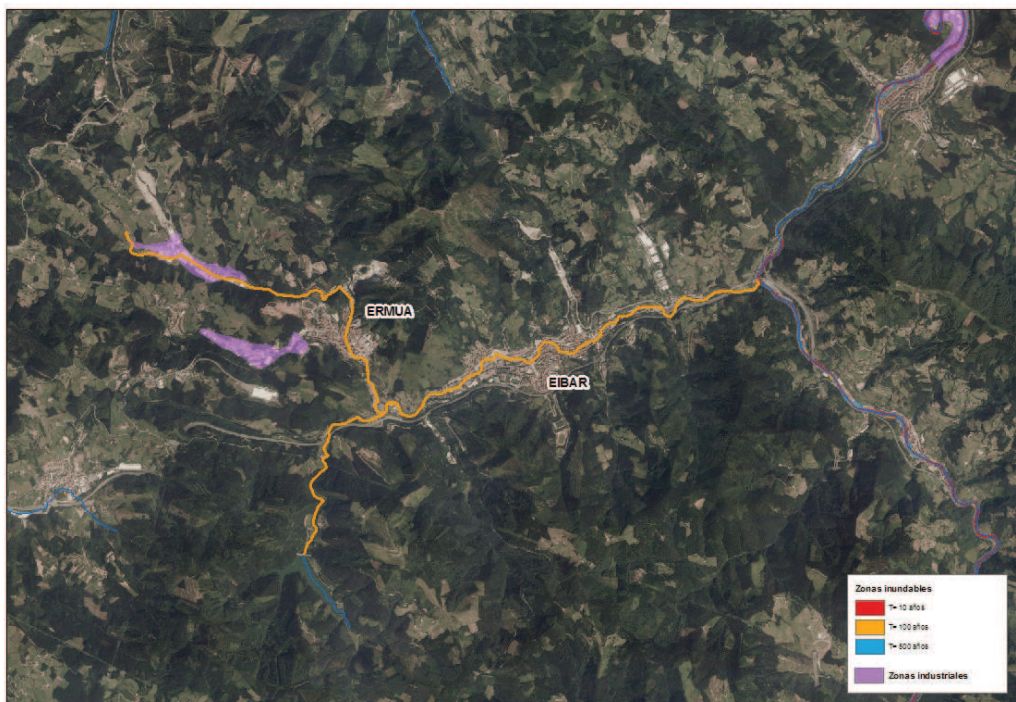
Figura 8 Localización de la masa de agua Ego-A.

El tramo de río que discurre hasta la presa de Aixola es un tramo mixto, con características de tipo urbano, rural y forestal. El río en su parte baja discurre por un área industrial de Ermua, posteriormente pasa a un área de tipo rural (atraviesa el barrio de Eitzaga) y finalmente es forestal hasta el embalse. Las riberas están bastante degradadas en líneas generales. Al inicio del tramo el río está canalizado y su lecho hormigonado. En la zona rural las defensas son frecuentes y la vegetación escasa. Por último, el final de tramo mantiene una importante cobertura arbórea. El tramo que atraviesa el núcleo urbano de Ermua está totalmente modificado. Se

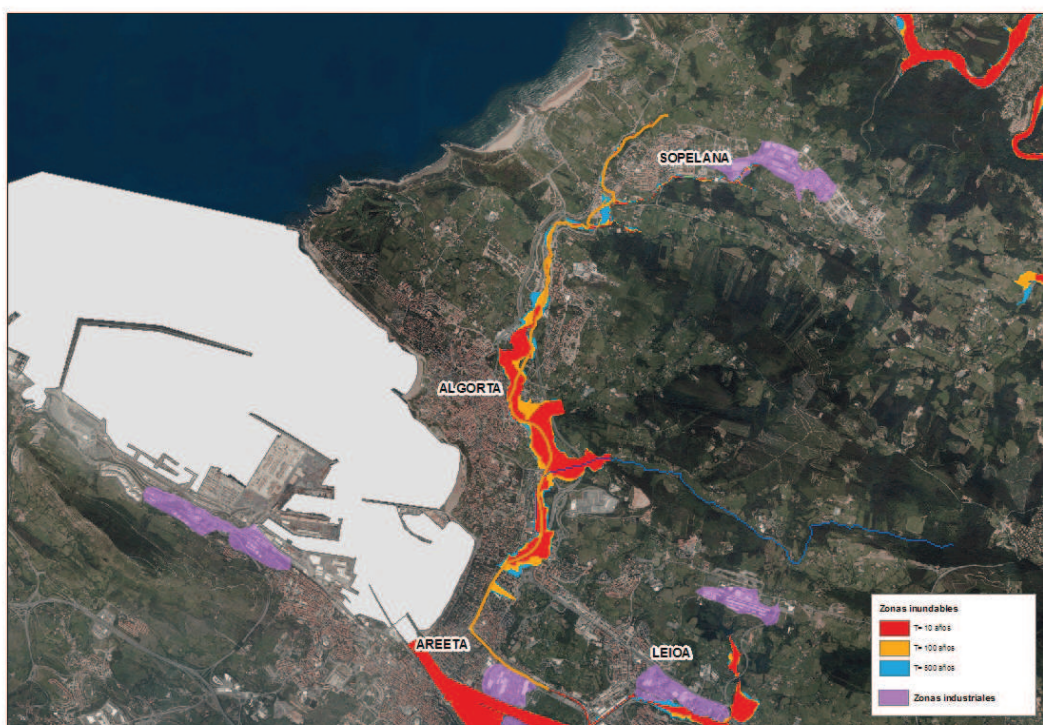
Figura 10 Localización de la masa de agua Gobelas-A.

El siguiente tramo, el que discurre desde Kandelu erreka hasta la zona mareal, se puede clasificar como urbano. Atraviesa los núcleos de Leioa y Getxo. Las riberas están fuertemente modificadas y prácticamente la totalidad del tramo está canalizado o con muros de defensa. Apenas existe vegetación riparia, y la que existe es de tipo arbustivo u ornamental. Las zonas palustres antaño existentes en este tramo han desaparecido bajo la presión urbana.

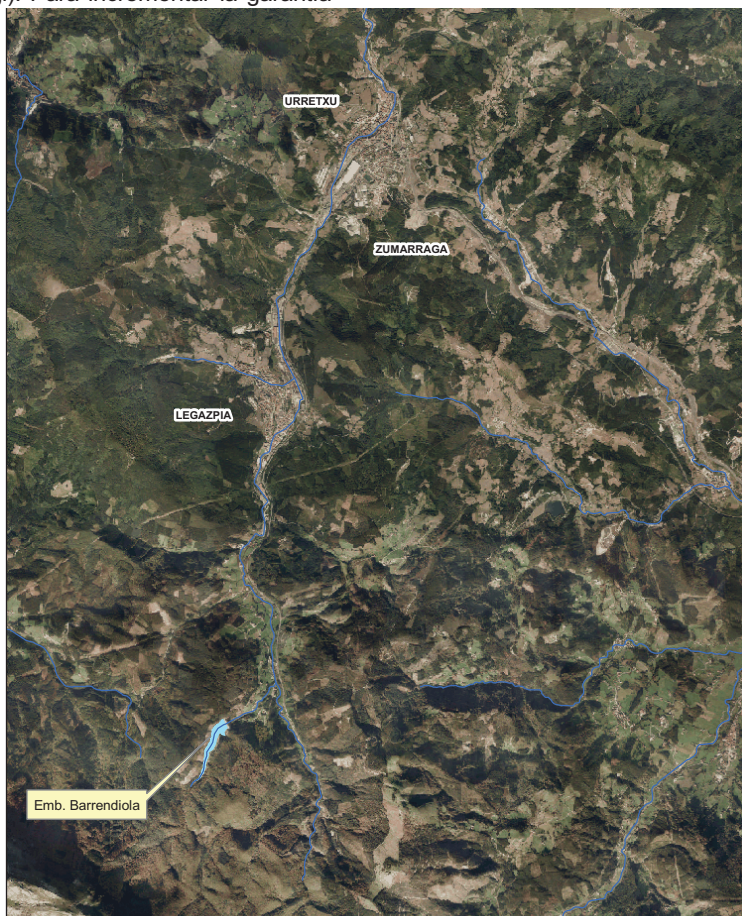
Figura 11 Localización de la masa de agua Embalse de Barrendiola.

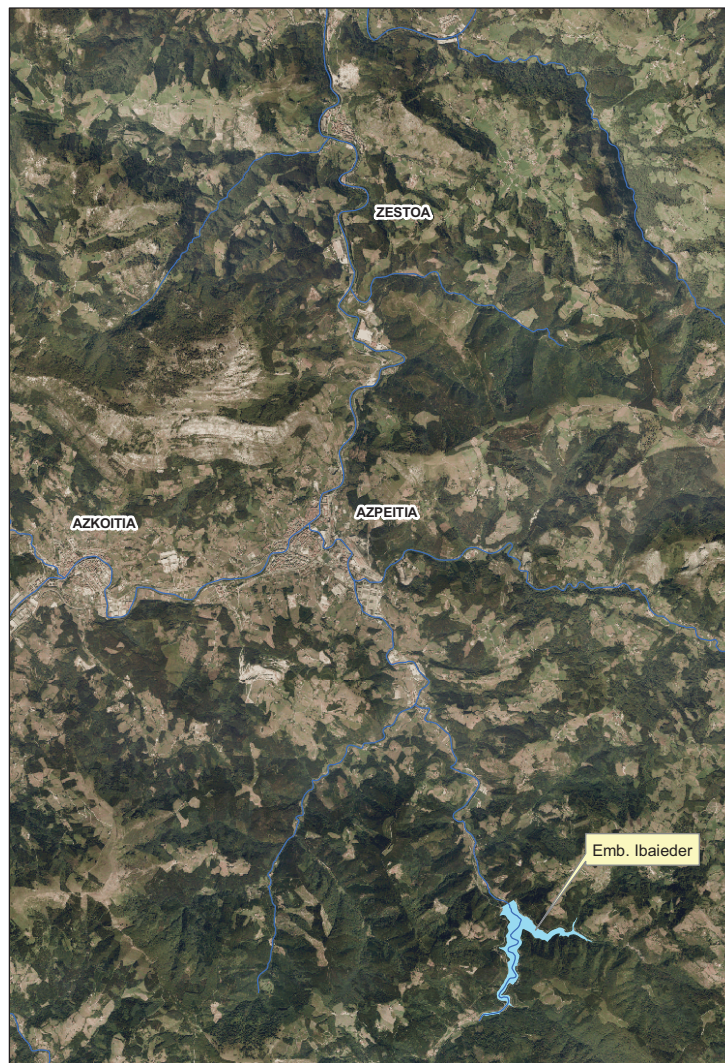
Figura 12 Localización de la masa de agua Embalse de Ibaieder.

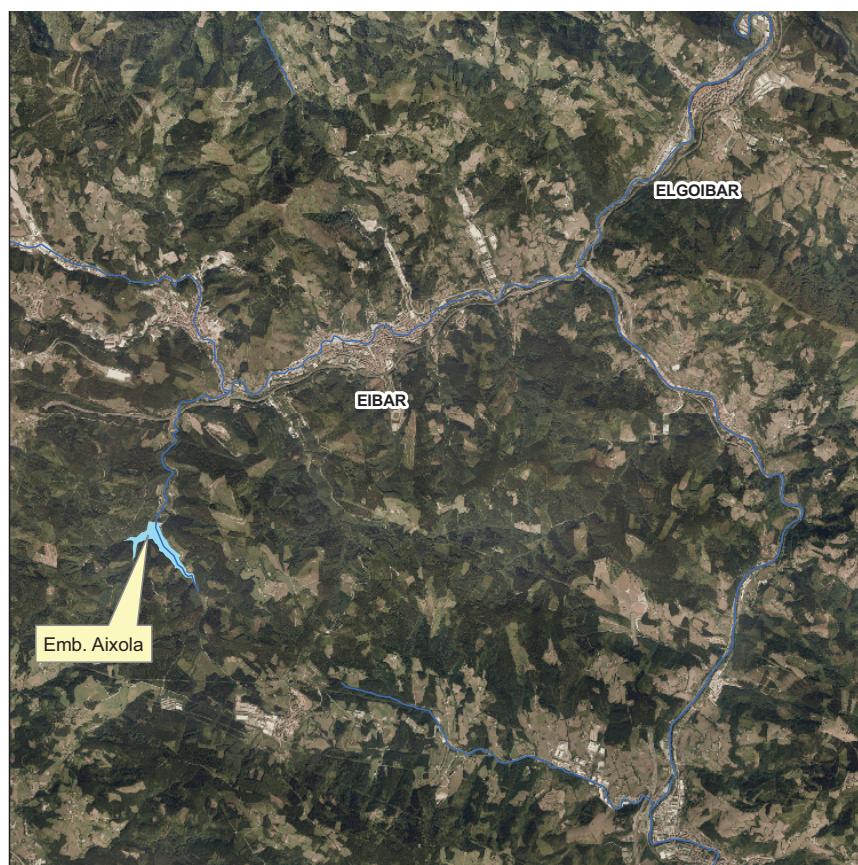
Figura 14 Localización de la masa de agua Embalse de Aixola..

El embalse de Aixola (ES111R041010) se encuentra en los términos municipales de Zaldibar y Elgeta sobre el curso del río del mismo nombre, situado en la cuenca media del Deba.

El embalse fue construido en 1981 y presenta un área de embalse de 16,4 ha, un volumen máximo de 2,6 hm³, una profundidad de 44 metros y una cota máxima de 309 metros. Regula las aportaciones de su propia cuenca y abastece la ciudad de Eibar y alrededores, donde conviven unas 34.000 personas.

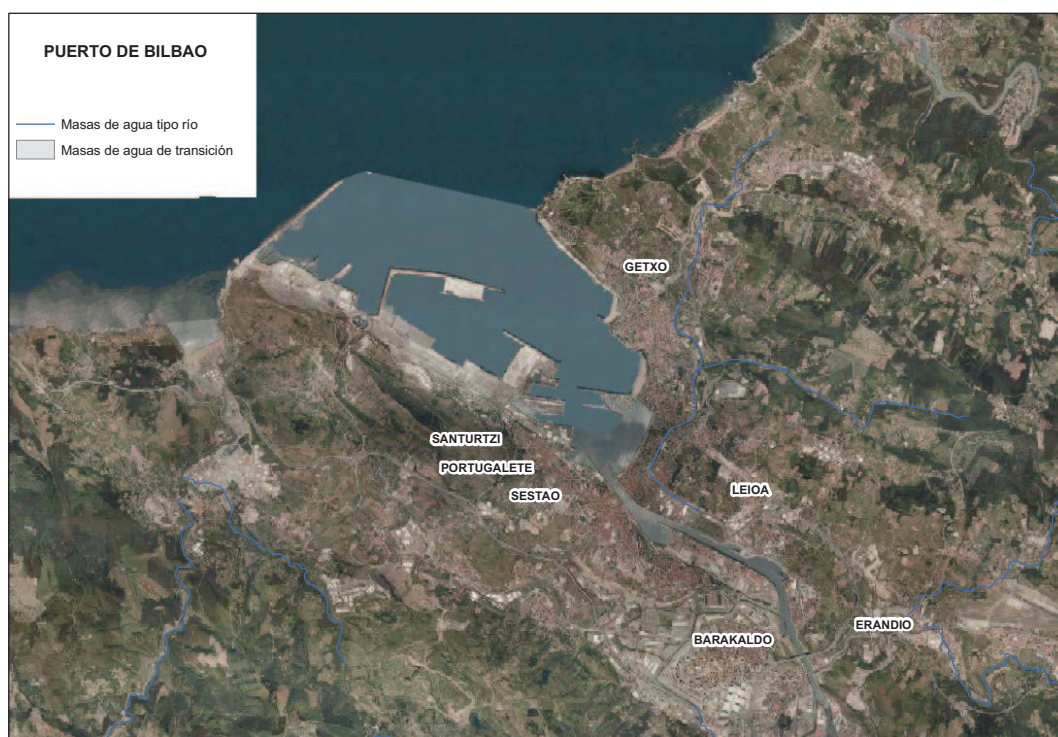
Figura 15 Localización de la masa de agua Masa de agua de transición Nerbioi.

Tiene una longitud de unos 22 km, siendo el más largo de los estuarios del País Vasco. La profundidad alcanza hasta 30 m en la zona exterior y en las dársenas y canales portuarios, pero es muy variable, dependiendo de la zona y el estado y los ciclos de la marea.

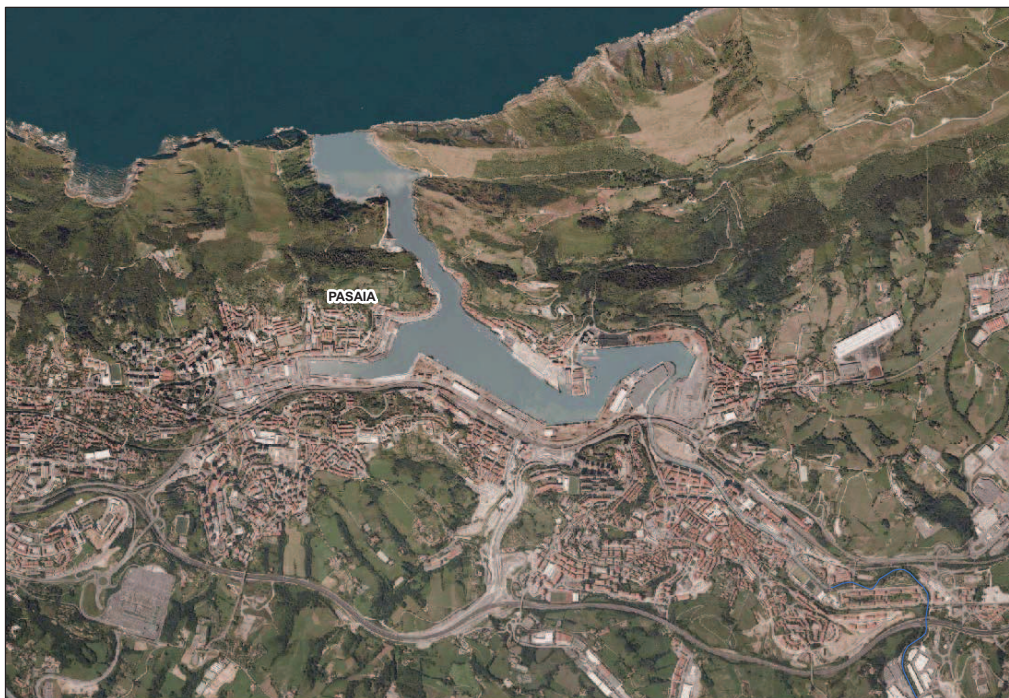
Figura 18 Localización de la masa de agua Masa de agua de transición Oiartzun.

Tiene una longitud de unos 5,5 km aproximadamente y su profundidad varía entre 0 y 20 metros dependiendo de la zona, el estado y los ciclos de la marea, de modo

que es uno de los estuarios del País Vasco en los que se alcanzan mayores profundidades junto con el estuario del Nerbioi. Sus límites exteriores se extienden desde Arando Grande a Arando Chico (entre dos puntas del puerto). Una de las principales presiones ejercidas sobre la masa de agua que hace que se establezca provisionalmente como muy modificada es el puerto de Pasaia.

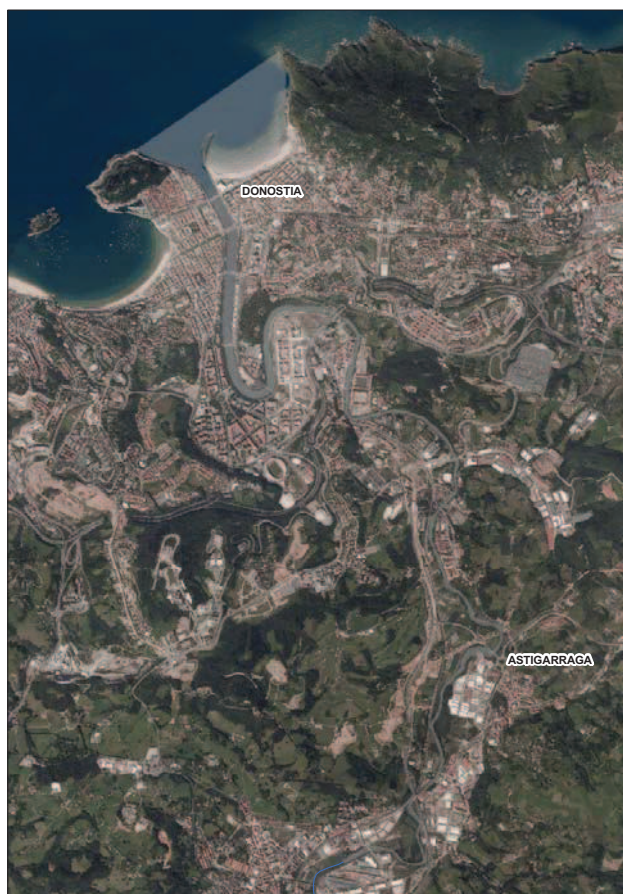
Figura 20 Localización de la masa de agua Masa de agua de transición Urumea.

El estuario del Urumea se localiza en la zona oriental de la costa vasca. El río que desemboca en este sistema, el Urumea, drena unos 272 km² y tienen un caudal hiperanual medio de 16,5 m³s⁻¹. Estos datos lo convierten en el río de la CAPV de mayor caudal en relación al área drenada.

Tiene una longitud total de aproximadamente 7,7 km, siendo uno de longitud intermedia entre los estuarios vascos y su profundidad varía entre 0 y 10 m dependiendo de la zona y el estado (pleamar-bajamar) y los ciclos de la marea (vivas-muertas), Su límite exterior se extiende desde el límite norte de Urgull hasta punta Mompas.

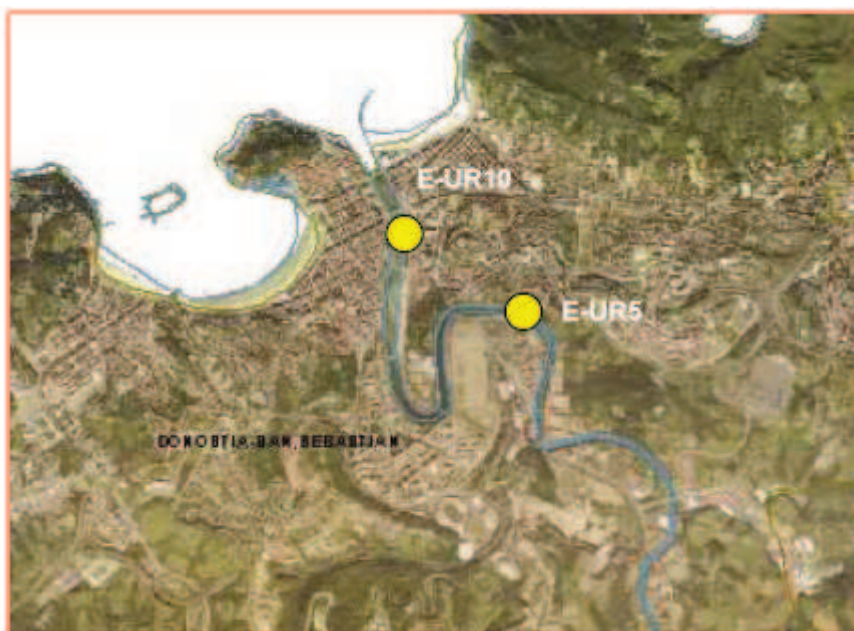
Figura 21 Ubicación de las estaciones en la masa de agua Urumea.

En el estuario del Urumea, en 2002, se incorporó al seguimiento la estación E-UR5. Esta estación presenta un estado ecológico deficiente. En años precedentes, en la Red de Calidad de Ríos, se ha detectado que a lo largo del eje del tributario principal hay una buena calidad, pero al llegar al estuario empeora. A pesar de que hay desvío de vertidos, siguen existiendo algunos importantes vertidos al estuario en Martutene y Loyola, lo que se traduce en una pérdida de calidad. Sin embargo, en los
