Proyecto Constructivo de reparación y
protección del viaducto de Mundaka

Anejo – 11

Estudio de Impacto Ambiental

Junio 2023

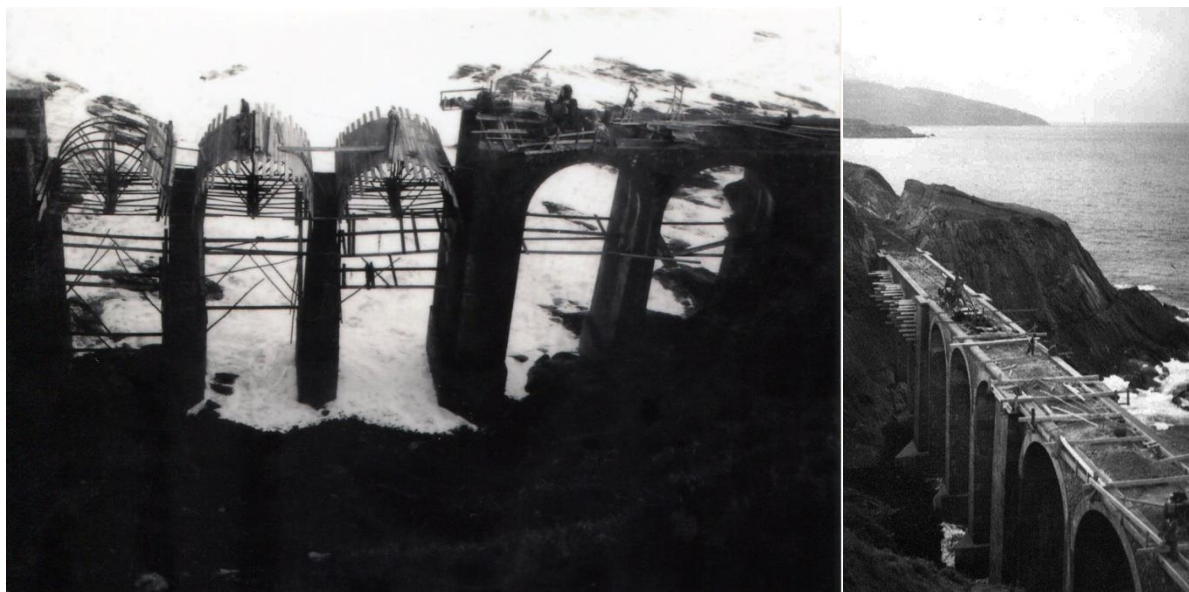
Figura 2. Cimbras de madera para ejecución de bóvedas de hormigón.

Aunque no se tiene constancia de la finalización de los trabajos del viaducto objeto del presente contrato, denominado en determinadas bibliografías como el viaducto de Lamiaran, si se tiene constancia de accidentes mortales en la misma, como el sucedido el 30 de junio de 1953, que costó la vida a Vicente Sánchez Mazarrón tras ceder el encofrado del mencionado viaducto, por lo que se estima la finalización del mismo hacia 1954.

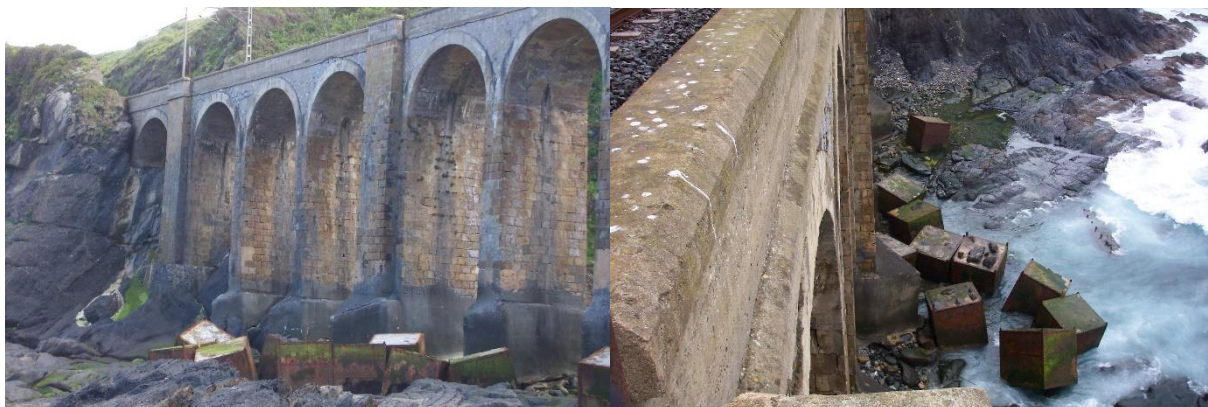
Figura 4. Cubos desplazados en 2003.

Entre los años 2000 y 2001, ETS lleva a cabo una campaña de diagnóstico e inspección de los puentes de sus líneas ferroviarias, detectándose una serie de deterioros en el mencionado viaducto, recomendándose una intervención sobre el mismo. Se detecta así mismo que los cubos han sido desplazados por la acción del oleaje.

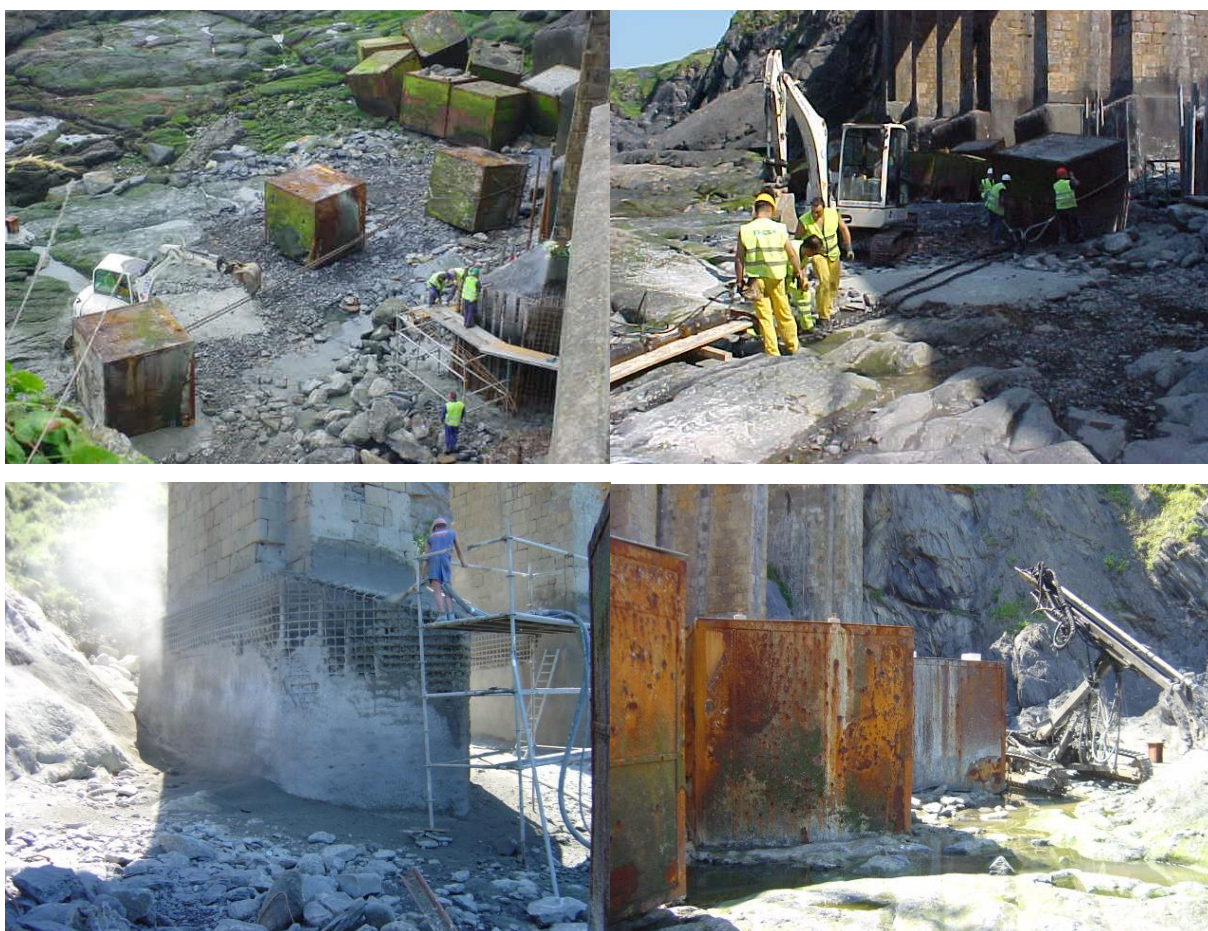
Figura 5. Actuaciones llevadas a cabo en 2004.

En julio de 2003 se redacta por parte de ICET el proyecto de “Refuerzo y consolidación urgente de cimentaciones y reparación general del viaducto situado en el P.K. 27/381 en el municipio de Mundaka de la línea Amorebieta-Bermeo de Euskotren”, el cual se ejecutó en agosto de 2004.

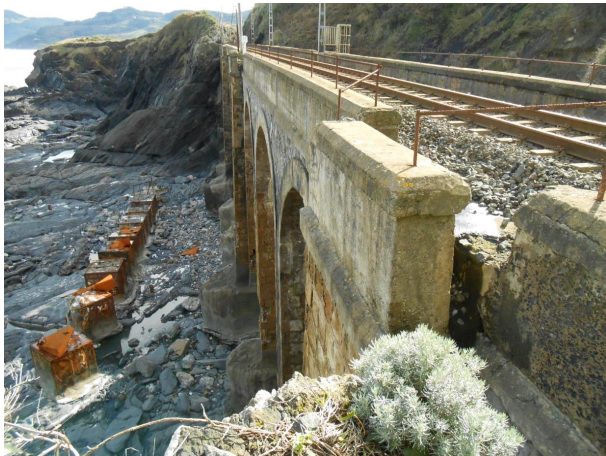
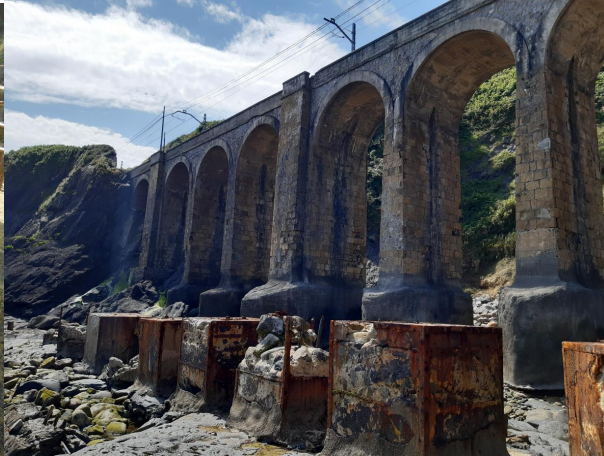
Figura 6. Inspección 2014 Figura 7. Inspección 2020.

Se tiene constancia, a través de fichas de inspección llevadas a cabo personal de mantenimiento de ETS, de inspecciones posteriores realizadas en las siguientes fechas:

- 9 de noviembre de 2011
- 3 de febrero de 2014
- 22 de julio de 2020

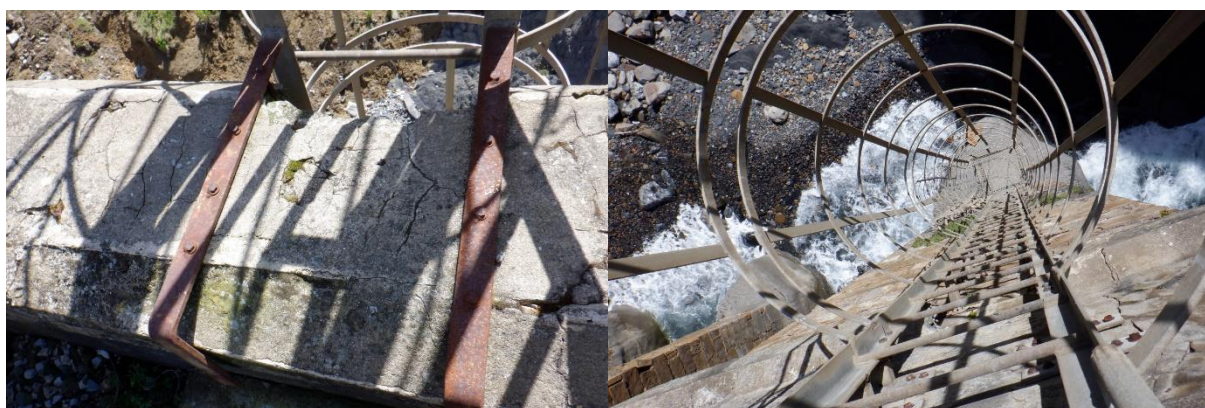
Unión en coronación

Uniones en alzado

Existe una escalera de gato de mantenimiento en la pila 7 dispuesta en 2004 y de acero inoxidable, que comunica el tablero con la parte superior de la zapata. Sin embargo, las pletinas y tornillos de sujeción de la misma, es decir, sus uniones al viaducto, se encuentran oxidados, al no ser inoxidable.

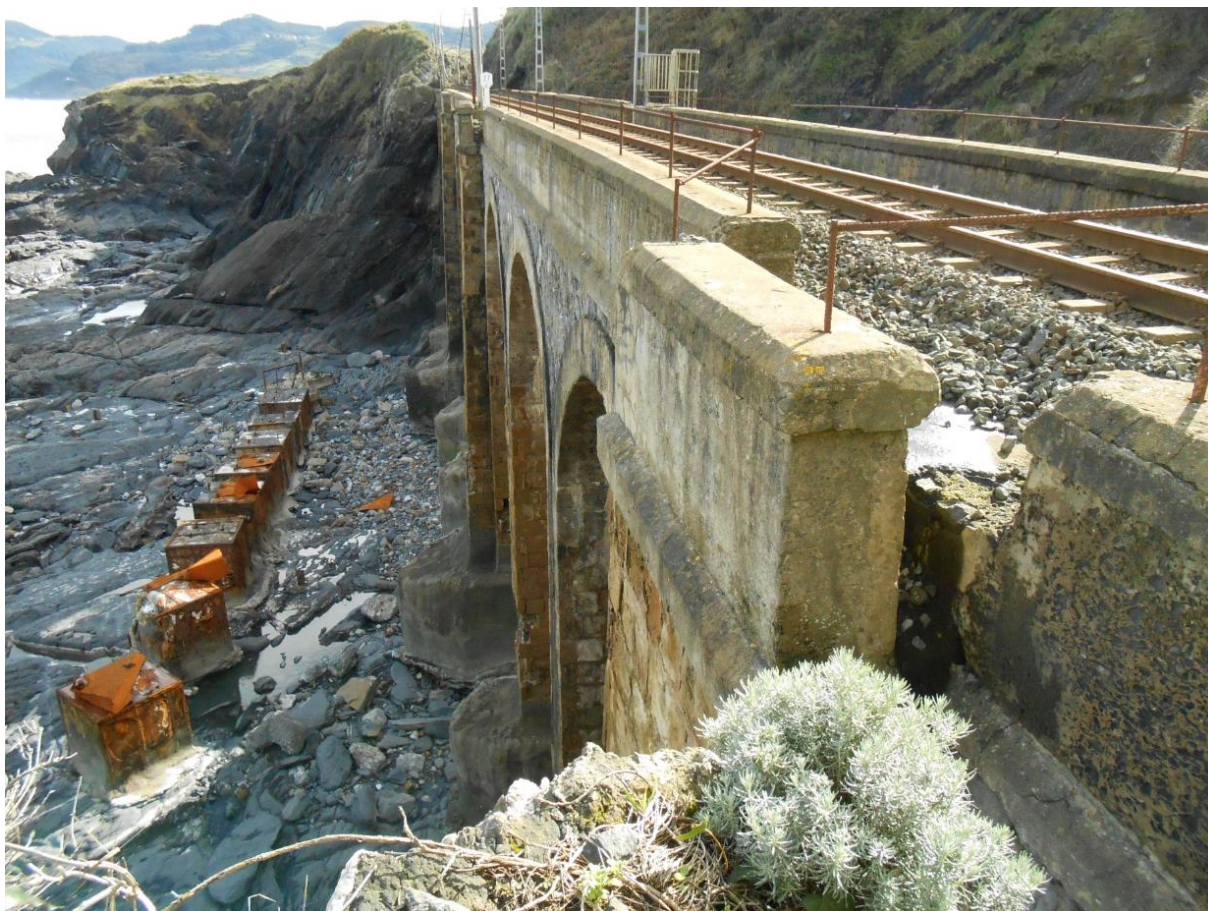
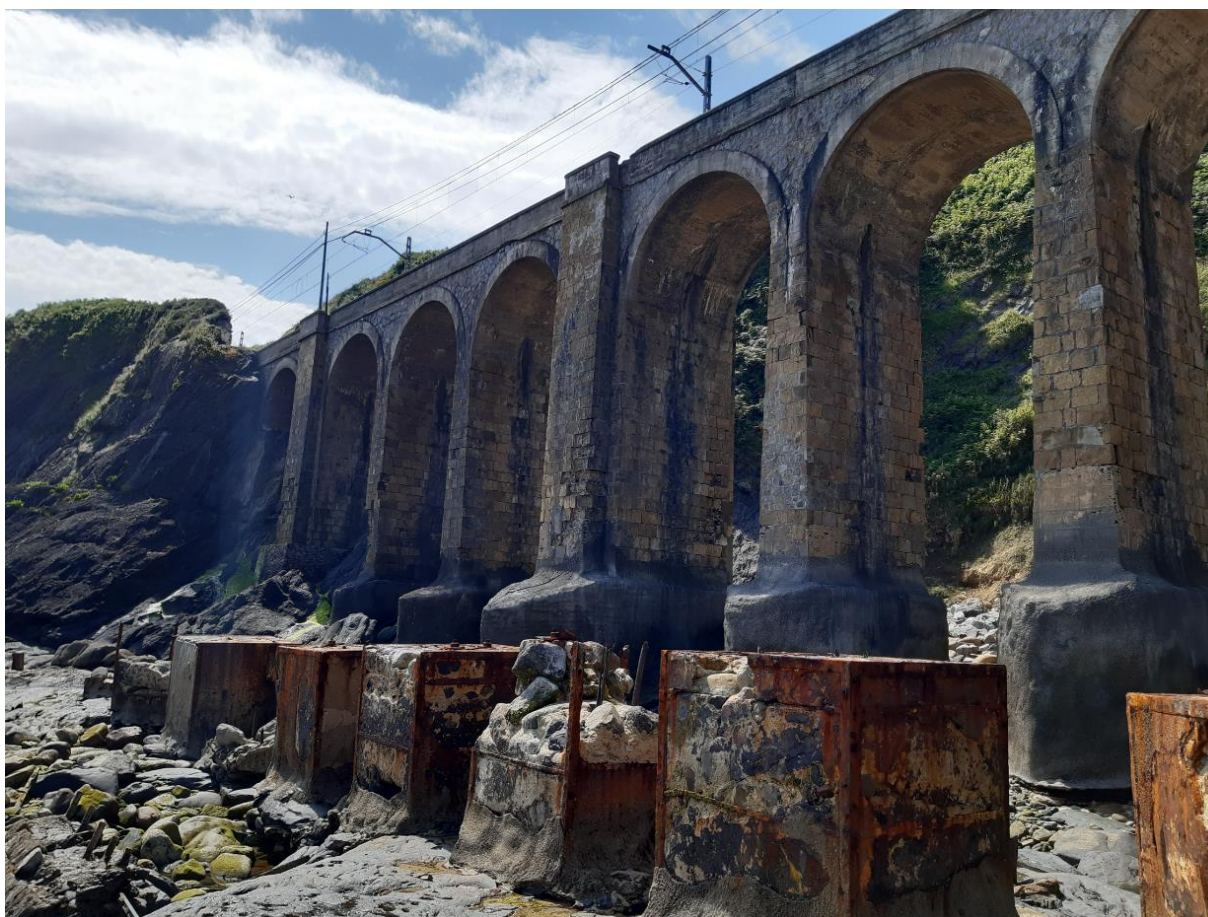
Actualmente la protección frente al oleaje del puente se compone de 10 dados de hormigón anclados al suelo de roca de la cala. Los dados se encuentran en un estado de ruina y son rebasados constantemente por el oleaje no cumpliendo la función de protección.

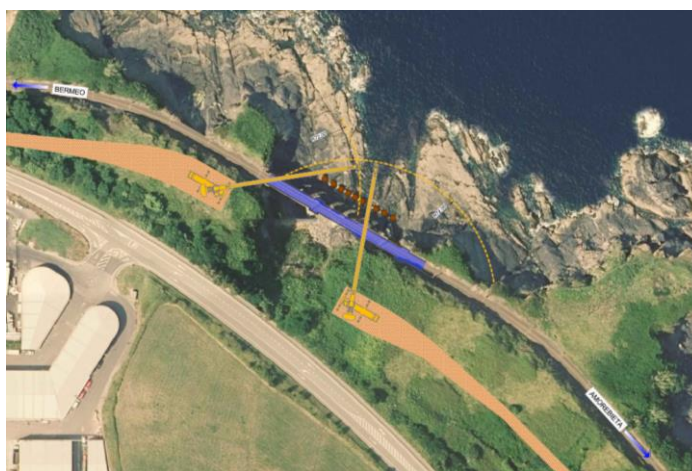
Durante la fase inicial del proyecto se estudia un acceso y la construcción de una plataforma donde poder posicionar las grúas para bajar a la cala todo el material disponible, así como pequeña maquinaria.

Posibles pistas de acceso para la ejecución de los trabajos de protección marítima del viaducto.

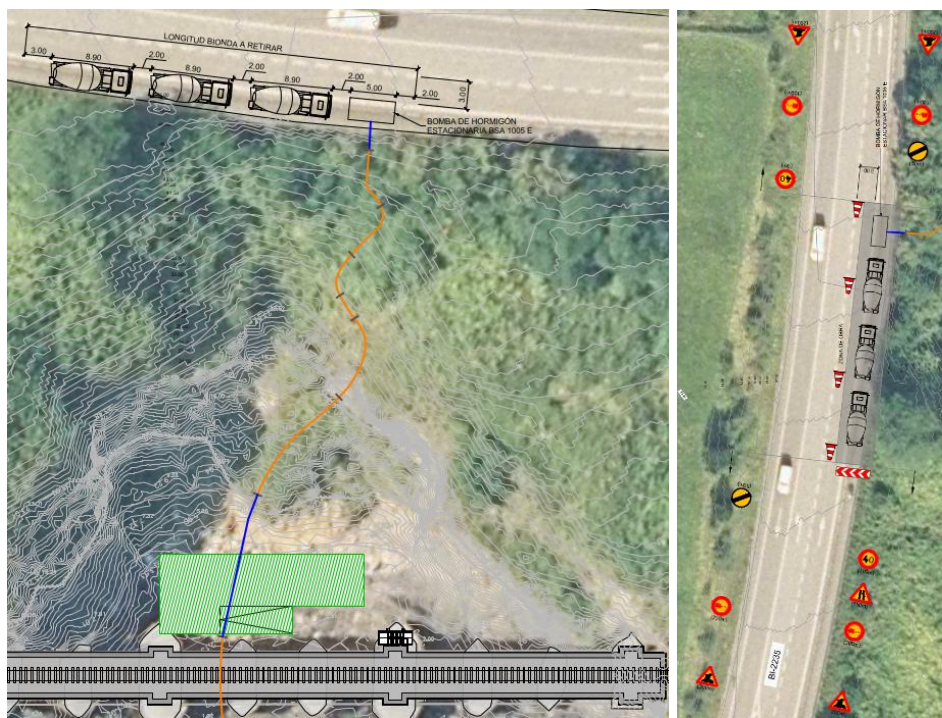
El hormigón se suministrará mediante la colocación de un tubo de hormigonado en la ladera de la cala y la ubicación de las hormigoneras en la carretera BI-2235.

Tubo para hormigonado del dique y señalización BI-2235

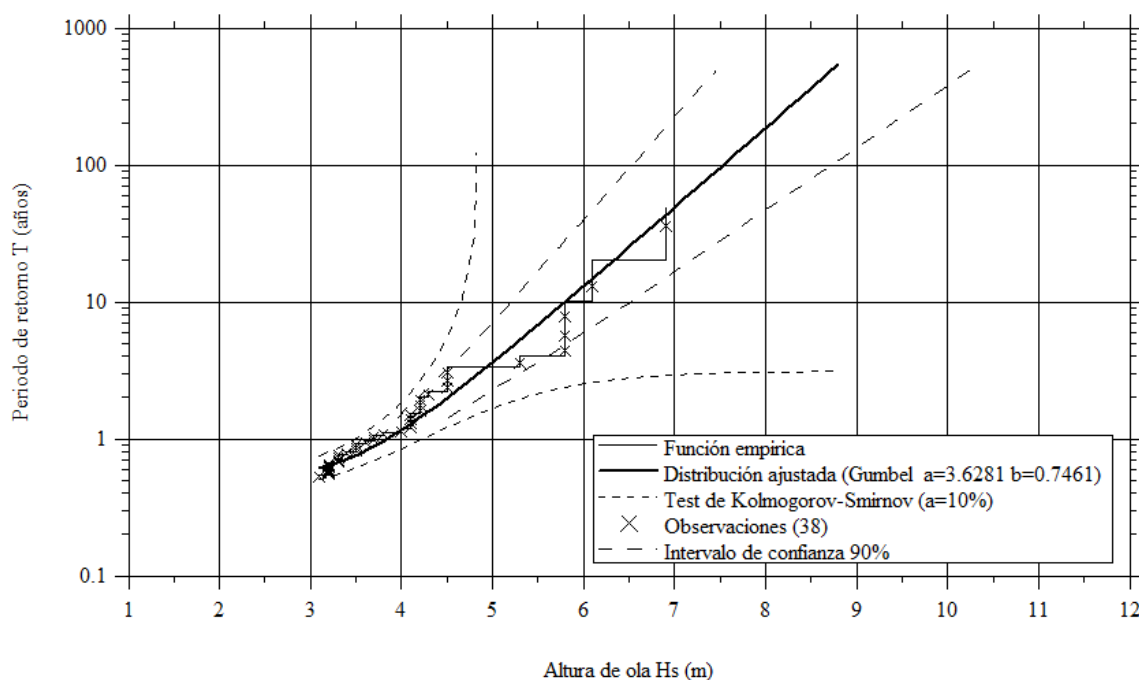
Régimen extremal direccional. Selección método POT $H_s > 3.0$ m
Ajuste MC a la distribución Gumbel. Sector N

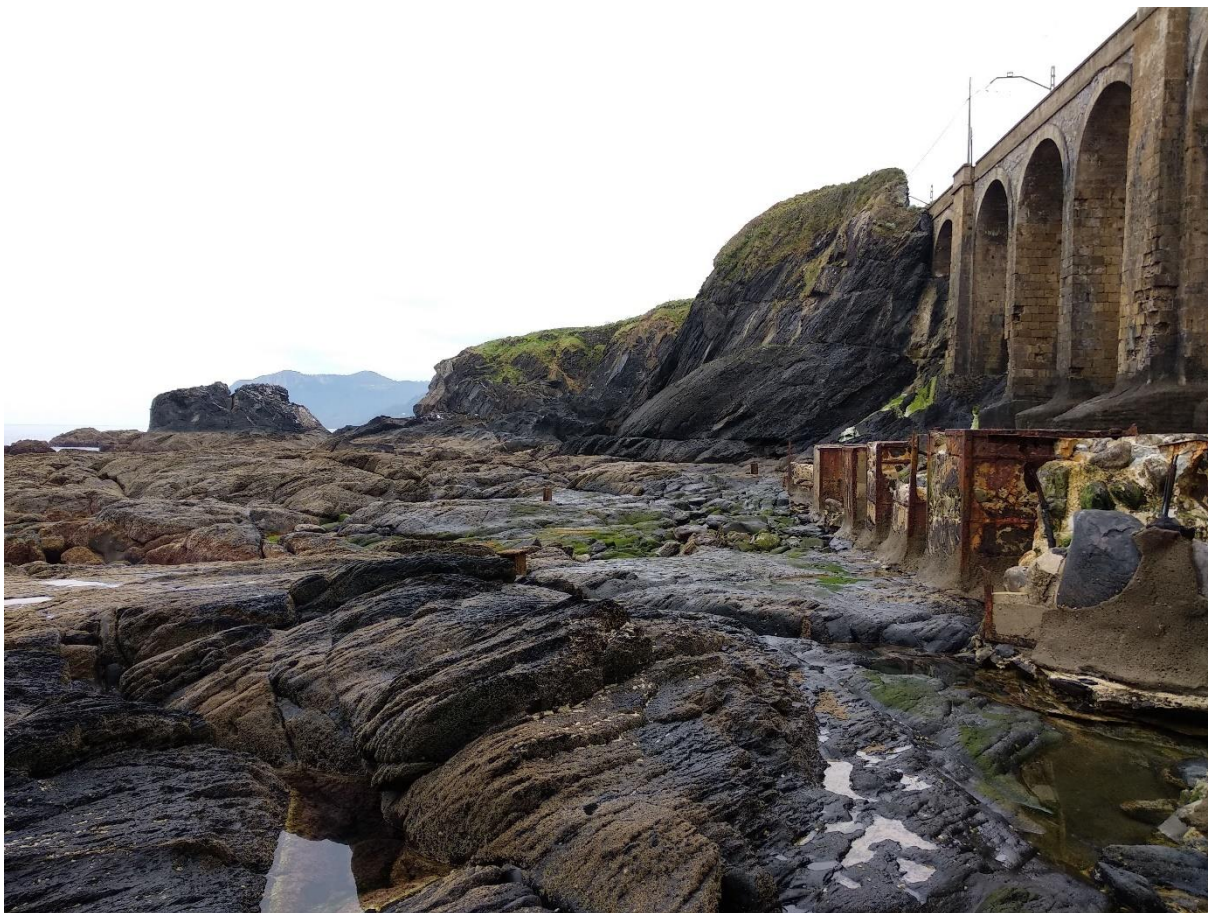
Substrato rocoso en la zona del dique

El dique proyectado se ejecutará donde se encuentran actualmente los bloques existentes tras su retirada.

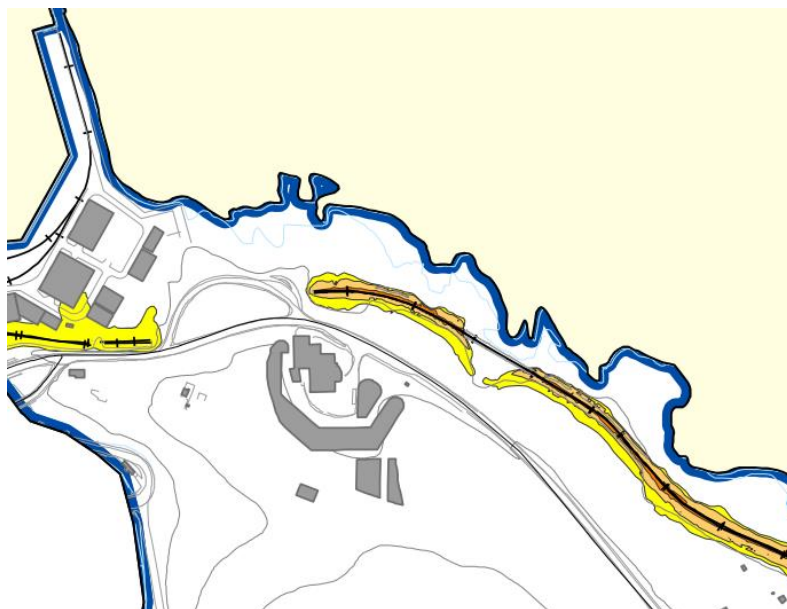
Mapa niveles sonoros Ldía

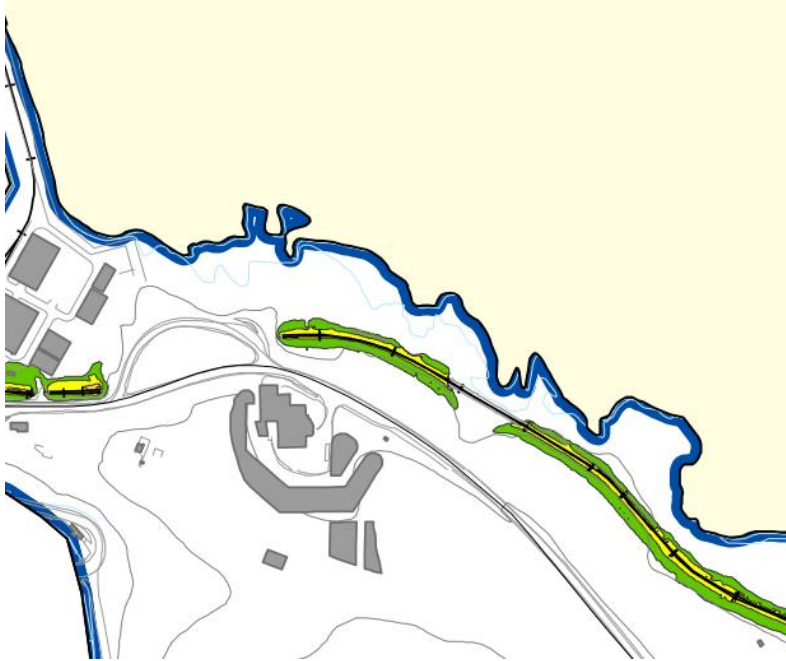
Mapa niveles sonoros Lnoche

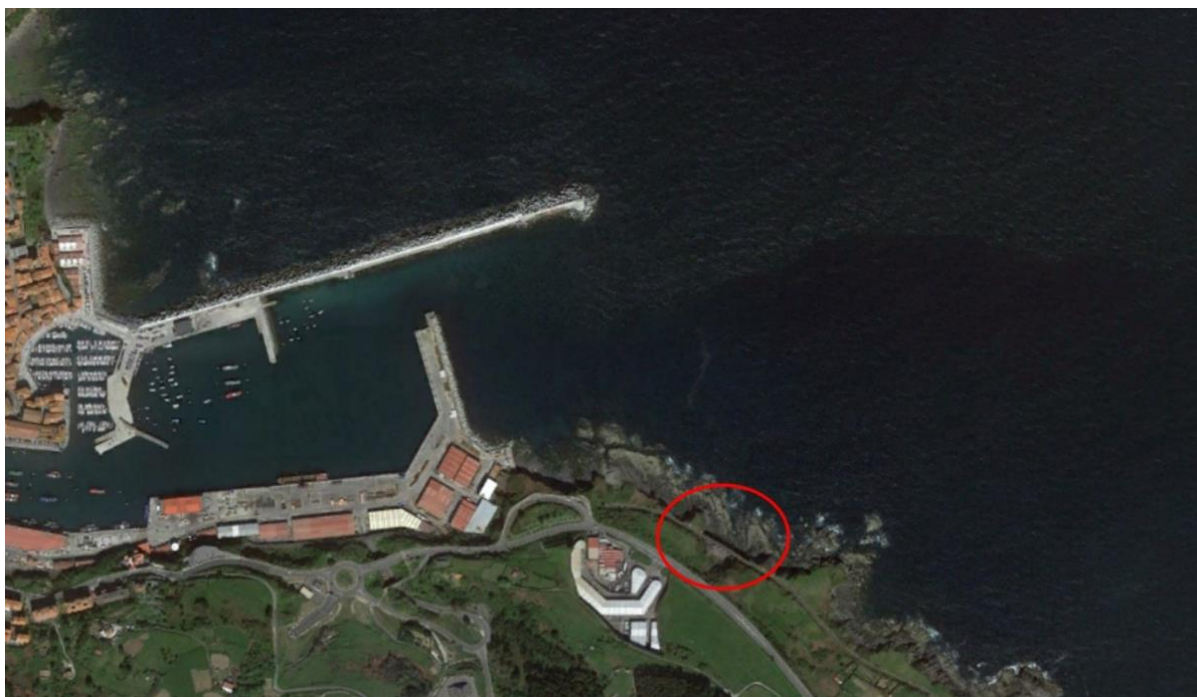
Tipología de la costa en las inmediaciones del viaducto de Mundaka.

Como se puede apreciar en la siguiente ortofoto, la zona objeto del proyecto está formada por lajas y bajos rocosos. A partir de la naturaleza de este tramo costero se puede concluir que es una zona en la que no se produce un transporte litoral, ya que este tipo de material (Figuras 34 y 35) no es susceptible de entrar en movimiento por la acción del oleaje.

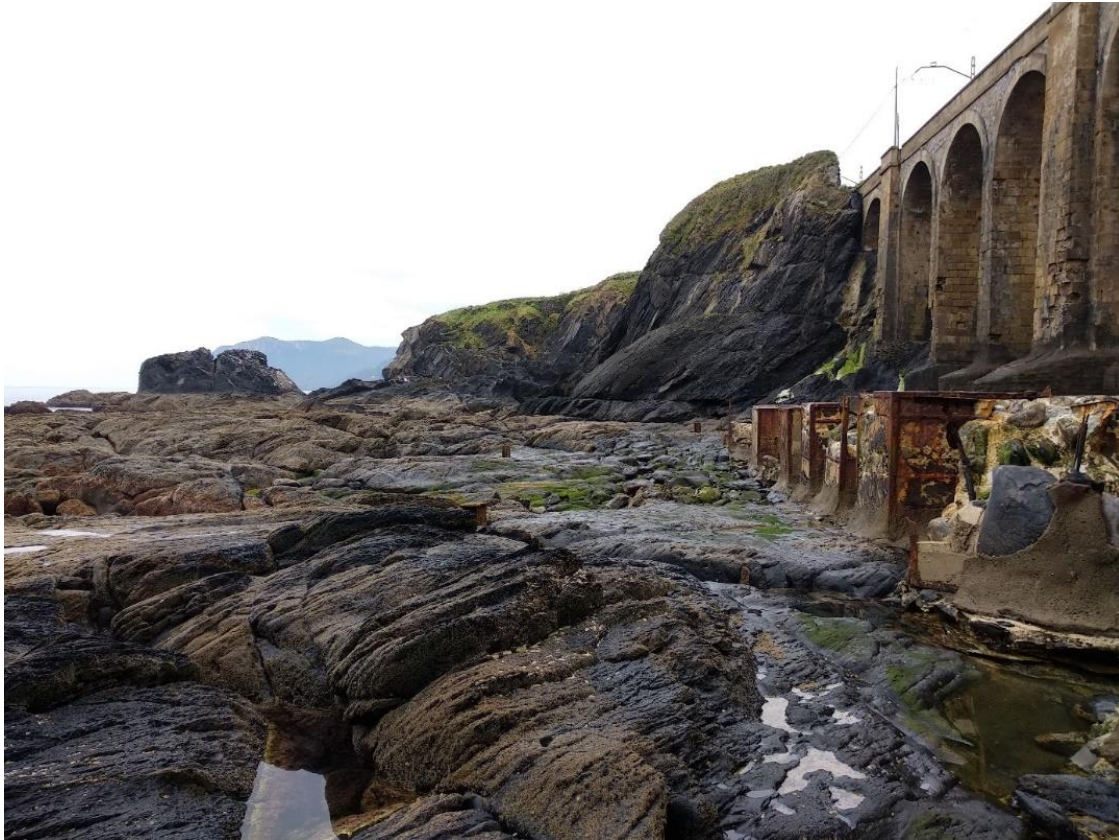
Bajos rocosos en la zona frontal del viaducto de Mundaka.

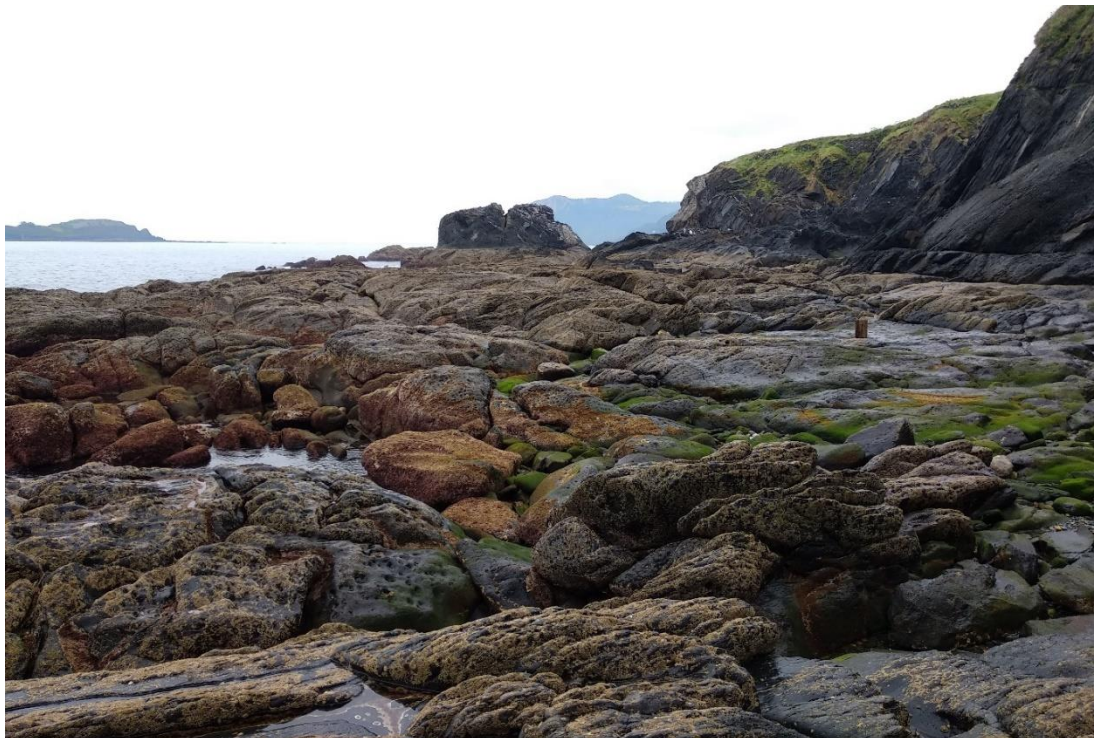
Bajos rocosos en la zona lado mar del viaducto de Mundaka.

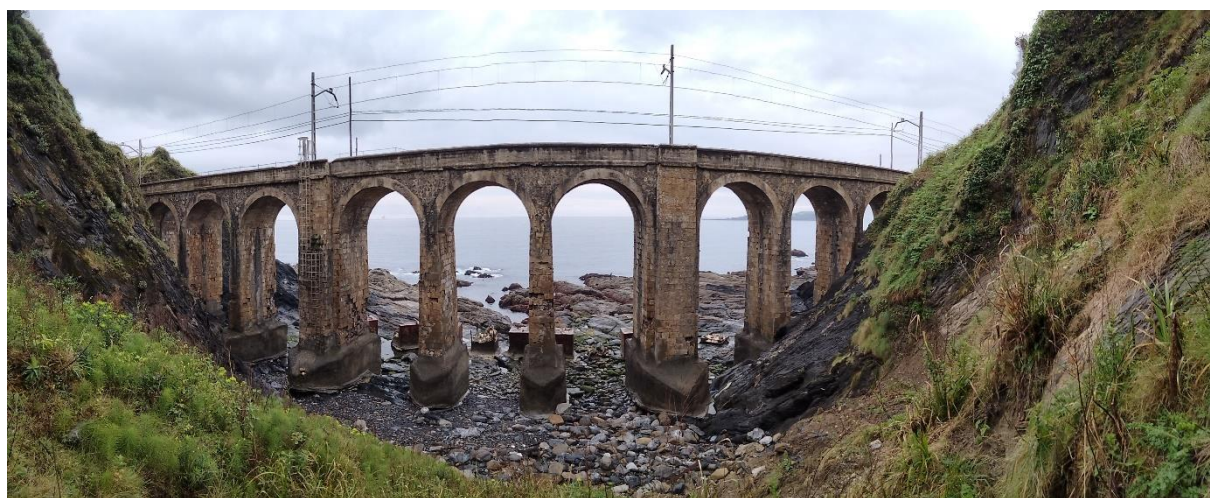
Se trata de un entrante que queda encajado y protegido parcialmente del oleaje por las pilas del propio viaducto. El material de este entrante de costa está formado por cantos rodados de diferente tamaño, variando desde valores centimétricos (entre 2 y 10 cm) a decimétricos (entre 10 y 40 cm).

Figura 20. Entrante de costa en el lado tierra del viaducto de Mundaka.

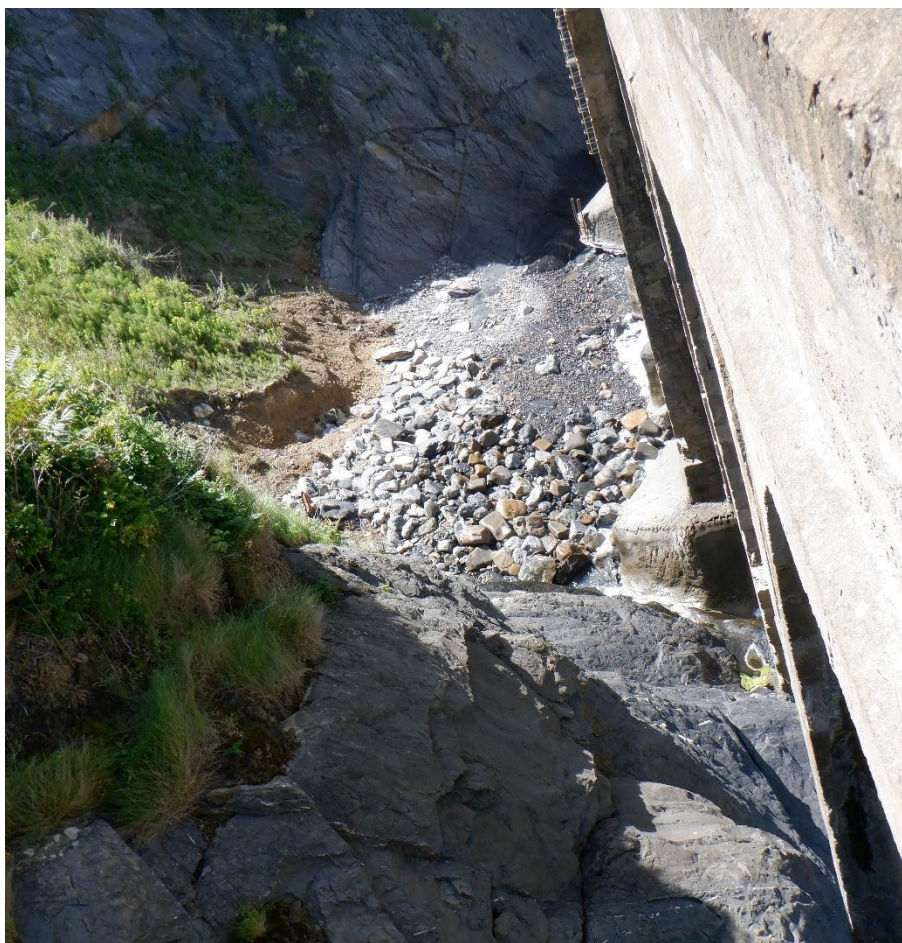
Figura 21. Tamaño de los cantos rodados en el entrante de costa en el lado tierra del viaducto de Mundaka.

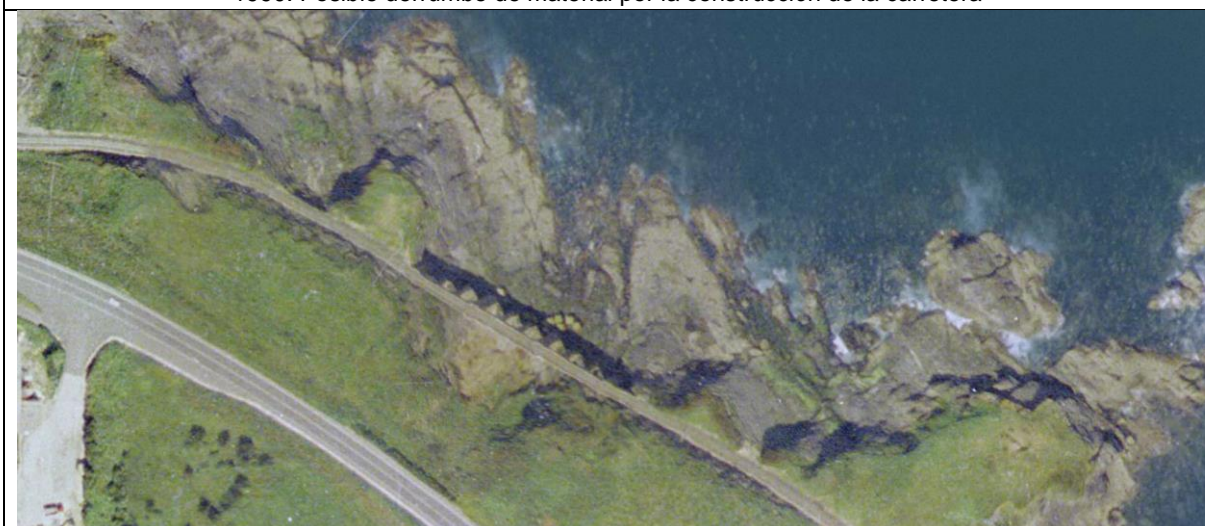
1995. Bloques de protección desplazados por la acción del oleaje.

Cabe destacar la actuación de protección del viaducto mediante bloques de peso 40 toneladas, que en la fotografía de 1995 se puede observar que han sufrido movimiento desde su posición original. Posteriormente, en el año 2004 se realizó el anclaje de estos elementos de protección al sustrato rocoso, observándose a partir de ese año como la ladera presenta una mayor estabilidad, que se traduce en una mayor presencia de vegetación en la zona del pie de la ladera.

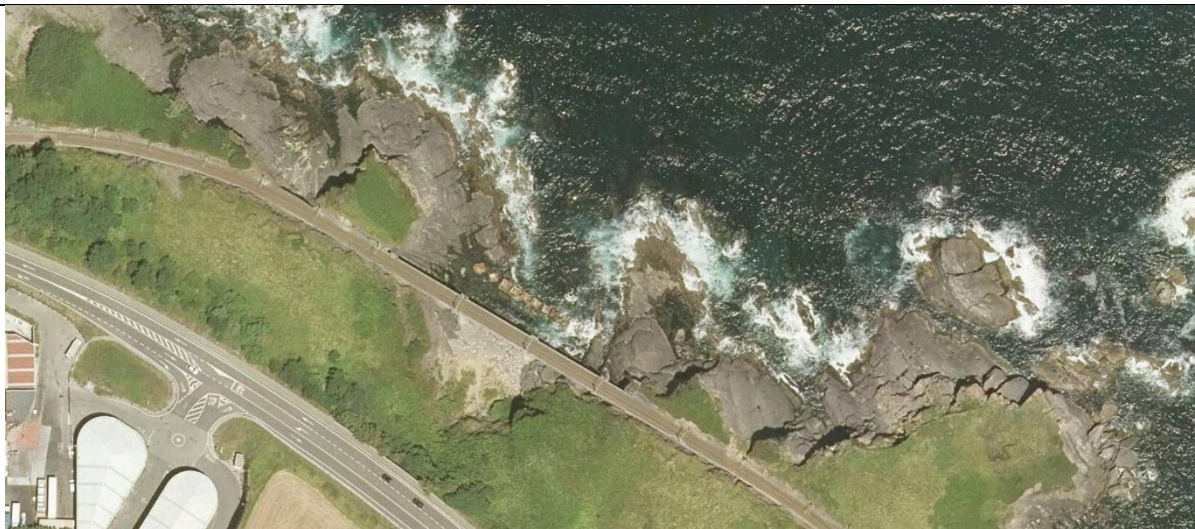
2016. Bloques de protección anclados al sustrato rocoso, pero con signos evidentes de deterioro. Se observa menor vegetación en la parte inferior de la ladera posiblemente causada por la incidencia de los temporales del año 2014.

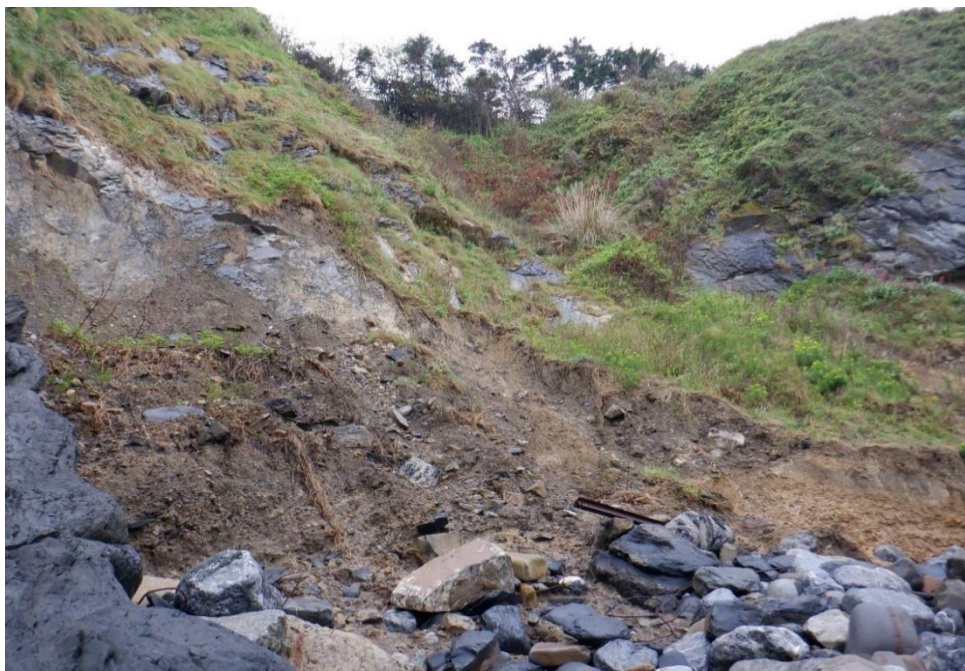
No obstante, en situaciones de temporal y pleamares se pueden producir erosiones en el pie de la ladera, principalmente en el material tipo suelo.

Erosiones localizadas en el pie de la ladera.

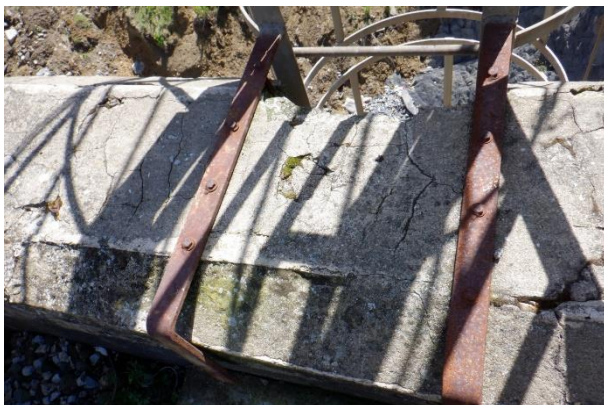
Existe una escalera de gato de mantenimiento en la pila 7 dispuesta en 2004 y de acero inoxidable, que comunica el tablero con la parte superior de la zapata. Sin embargo, las pletinas y tornillos de sujeción de la misma, es decir, sus uniones al viaducto, se encuentran oxidados, al no ser inoxidable.

Unión en coronación

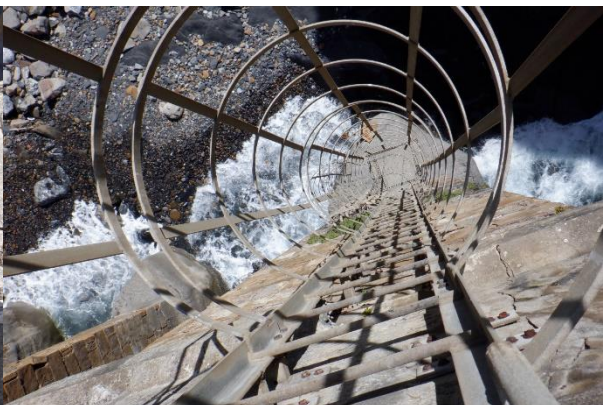
Uniones en alzado

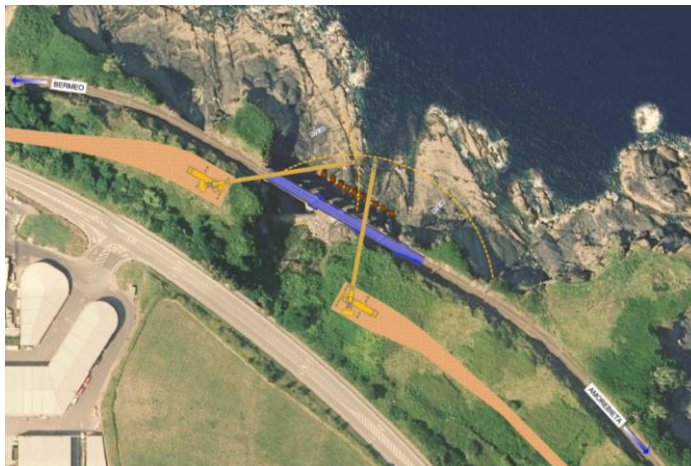
Durante la fase inicial del proyecto se estudia un acceso y la construcción de una plataforma donde poder posicionar las grúas para bajar a la cala todo el material disponible, así como pequeña maquinaria.

Posibles pistas de acceso para la ejecución de los trabajos de protección marítima del viaducto.

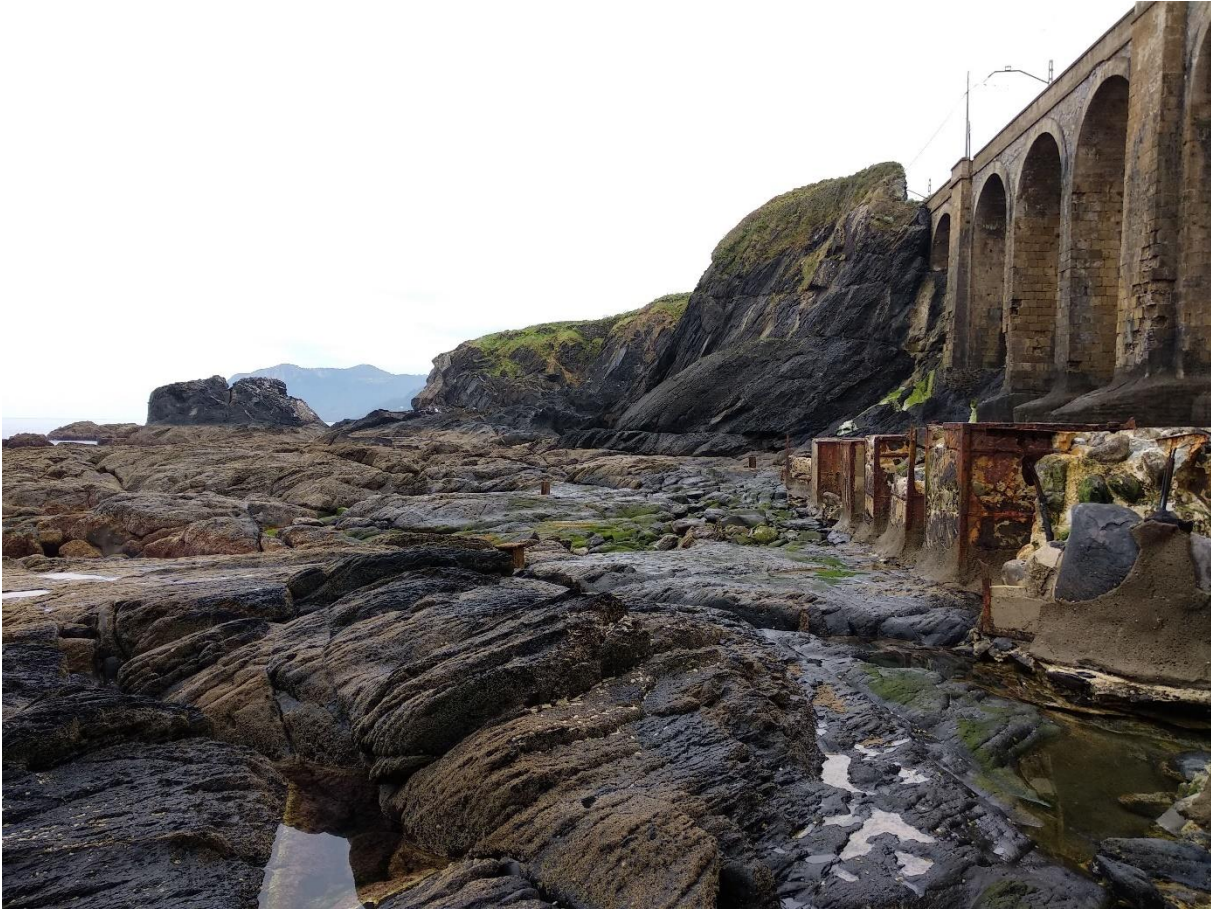
Substrato rocoso en la zona del dique

El dique proyectado se ejecutará donde se encuentran actualmente los bloques existentes tras su retirada.
