*DECRETO 187/2015, de 6 de octubre, por el que se califica como Bien Cultural, con la categoría de Conjunto Monumental, el Palacio Abaroa de Lekeitio (Bizkaia).*

## ANEXO I AL DECRETO 187/2015, DE 6 DE OCTUBRE.

ABAROA JAUREGIAK, LORATEGIAK  
ETA BERTAKO ERAIKINAK,  
ETA AITA PIEDADEKO ERMITAK OSATZEN DUTEN  
MONUMENTO MULTZOAREN MUGAKETA

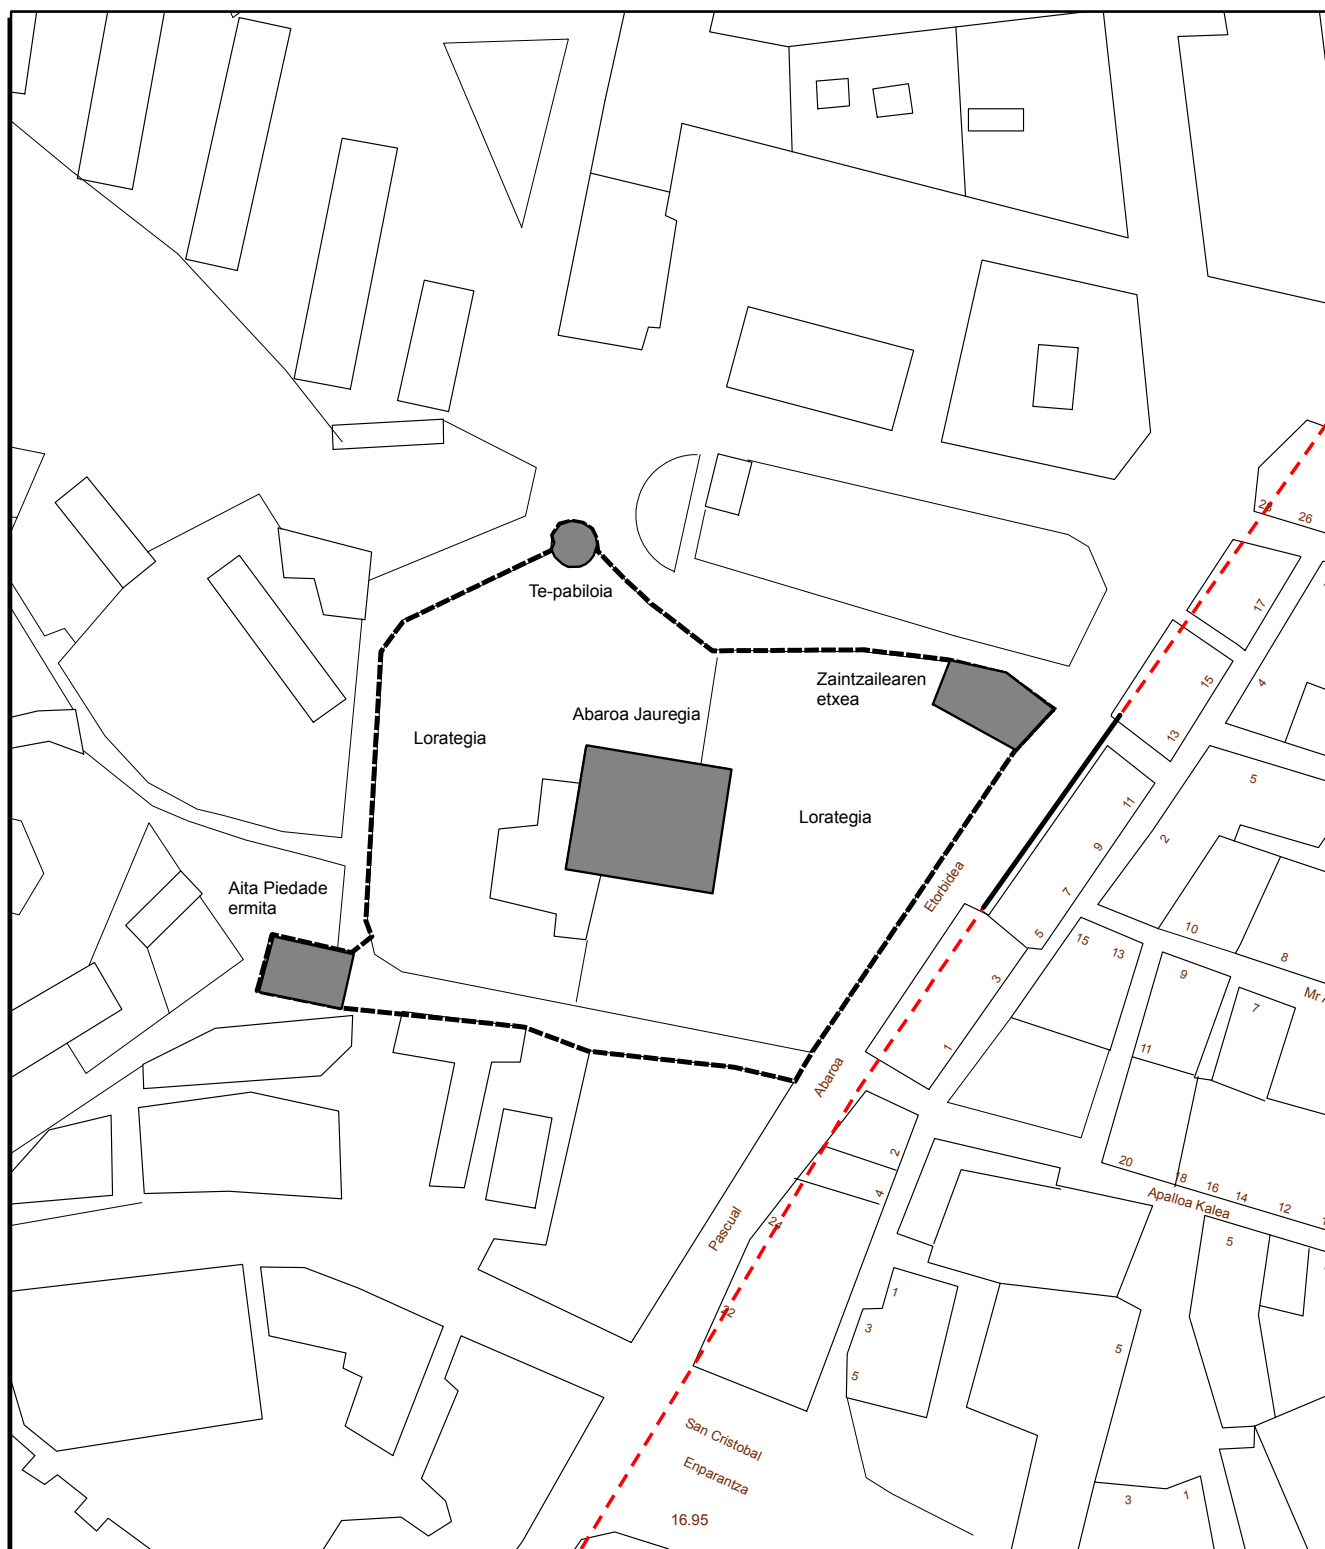
Planoa / Plano:

## Descripción de la delimitación.

La delimitación incluye, por un lado, toda la unidad edificatoria conformada por la edificación del palacio y su parcela vinculada, en la que se incluyen la glorieta y la residencia del guarda, y, por otro, la ermita de la Piedad con el tramo de calle que le da acceso. Igualmente se incluye el jardín del palacio y todos los árboles que, emplazados dentro de la delimitación, tengan un perímetro de tronco igual o superior a 100 cm.

Así, el área de la delimitación queda definida por los siguientes límites: en los bordes Norte, Este y Oeste, la tapia que separa la finca de las calles circundantes, y, al Sur, la calle de acceso a la ermita de la Piedad y la propia ermita.

Por ello, la delimitación establecida no incluye solamente la edificación propiamente dicha, sino el área colindante definida sobre el plano adjunto y que incluye el conjunto de la edificación, la parcela que se le vincula y la parte de la calle que da acceso a la ermita.
