**PROYECTO DE INSTALACIÓN DE ACTIVIDADES DE  
GESTIÓN DE RESIDUOS SOMETIDAS A  
AUTORIZACIÓN AMBIENTAL ÚNICA**

**EN POLÍGONO ARTEAGOITI, C/ BEREZIONDO, Nº 4  
DE BASAURI (BIZKAIA)**

**PROMOTOR:** RECUPERACIONES SAN MIGUEL, S.L.U.

junio de 2022

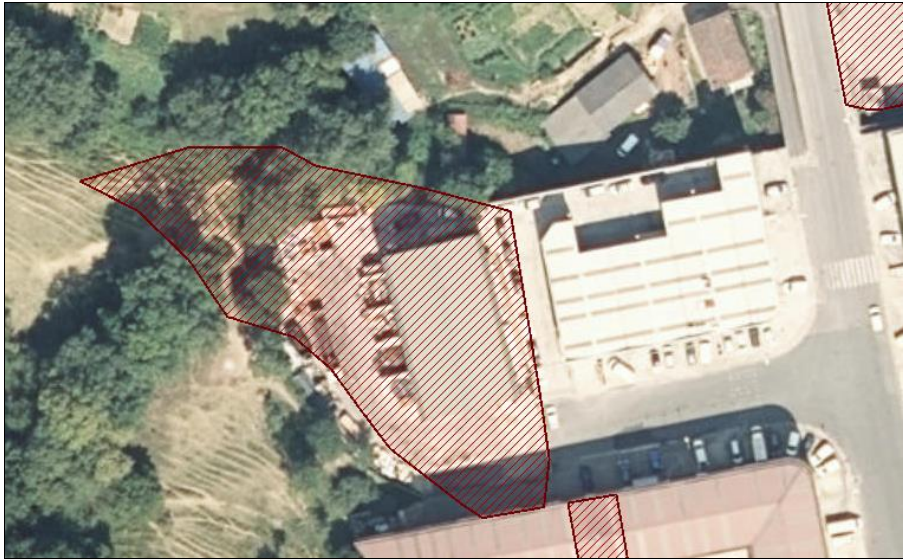
**Imagen. 1:** Emplazamiento de RECUPERACIONES SAN MIGUEL, S.L.U. superpuesto al Inventario de suelos potencialmente contaminados de la C.A.P.V.

El suelo del emplazamiento figura en el Inventario de suelos potencialmente contaminados de la C.A.P.V., identificado con el código 48015-00051.
