**Red de seguimiento del
estado ecológico de las
aguas de transición y
costeras de la Comunidad
Autónoma del País Vasco**
Documento de síntesis.
Campaña 2016

AZTI-Tecnalia

FECHA: Junio 2017

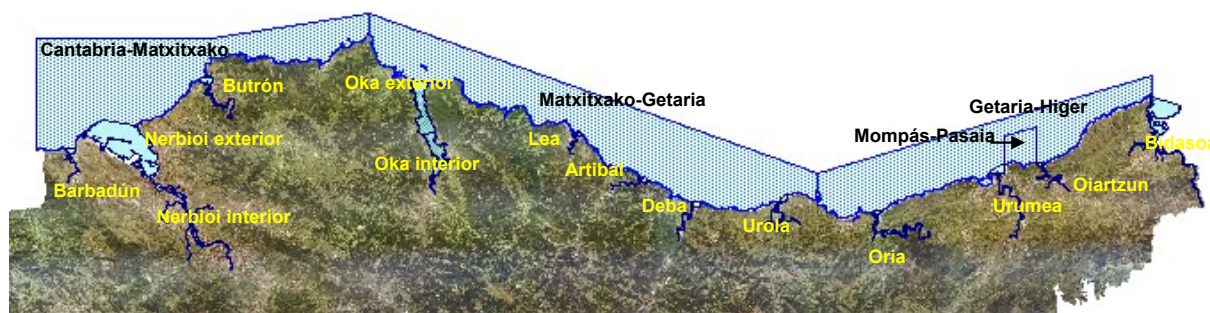
Figura 1 Mapa que muestra la disposición de las 18 masas de agua delimitadas en el País Vasco.

El Real Decreto 400/2013 (y los posteriores) identifica y delimita un total de 18 masas de agua, 14 en aguas de transición, de las cuales 4 se consideran masas de agua muy modificadas (Nerbioi interior y exterior, Oiartzun y Urumea); y 4 masas de agua costeras, ninguna de las cuales se considera masa de agua muy modificada (Figura 1, Tabla 1 y Tabla 2).

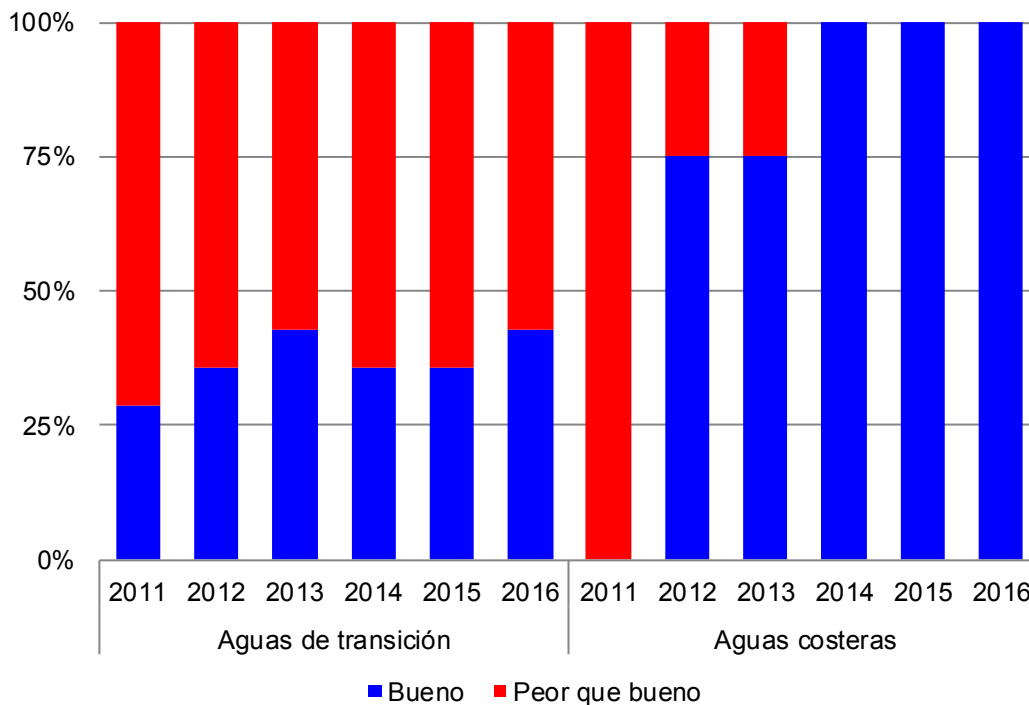
Figura 7 Evolución del estado de las masas de agua de transición y costeras. Período 2011-2016.

Al tomar el peor valor de los estados ecológico y químico, para evaluar el **estado global**, es lógico que haya un menor incumplimiento (Figura 7), con porcentajes de cumplimiento del 26% al 45% en estuarios y del 75% al 100% en masas de agua costeras (eliminando el año 2011).
