Red de seguimiento del estado ecológico de las aguas de transición y costeras de la Comunidad Autónoma del País Vasco
Documento de síntesis.
Campaña 2017

AZTI-Tecnalia

FECHA: Mayo 2018

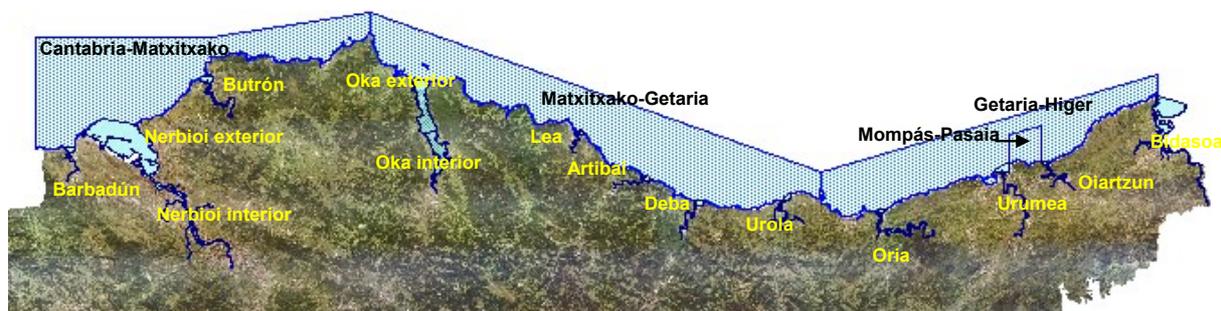
Figura 1 Mapa que muestra la disposición de las 18 masas de agua delimitadas en el País Vasco.

El Real Decreto 1/2016 identifica y delimita en la CAPV 14 masas de agua de transición, de las cuales 4 son masas de agua muy modificadas (Nerbioi interior y exterior, Oiartzun y Urumea); y 4 masas de agua costeras, todas ellas consideradas naturales (Figura 1, Tabla 1 y Tabla 2).
