**Red de seguimiento del  
estado ecológico de las  
aguas de transición y  
costeras de la Comunidad  
Autónoma del País Vasco**  
Documento de síntesis.  
Campaña 2018

**AZTI-Tecnalia**

**FECHA:** Mayo 2019

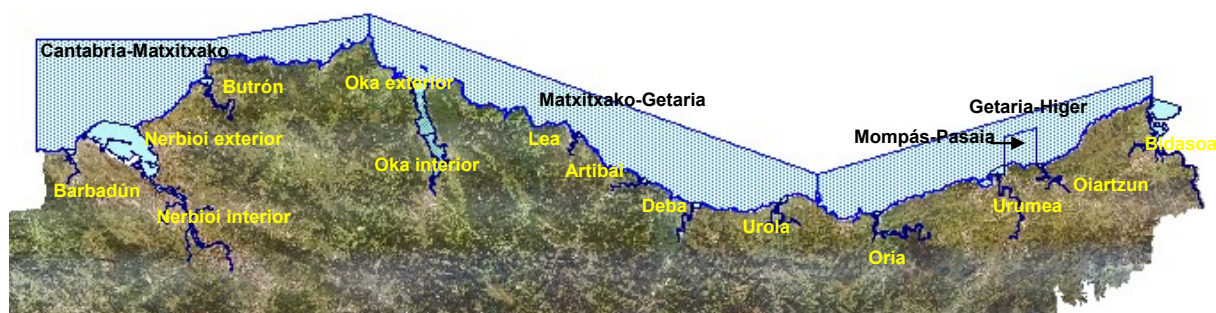
Figura 1 Mapa que muestra la disposición de las 18 masas de agua de transición y costeras delimitadas en el País Vasco.

El Real Decreto 1/2016 identifica y delimita en la CAPV 14 masas de agua de transición, de las cuales 4 son masas de agua muy modificadas (Nerbioi interior y exterior, Oiartzun y Urumea); y 4 masas de agua costeras, todas ellas consideradas naturales (Figura 1, Tabla 1 y Tabla 2).

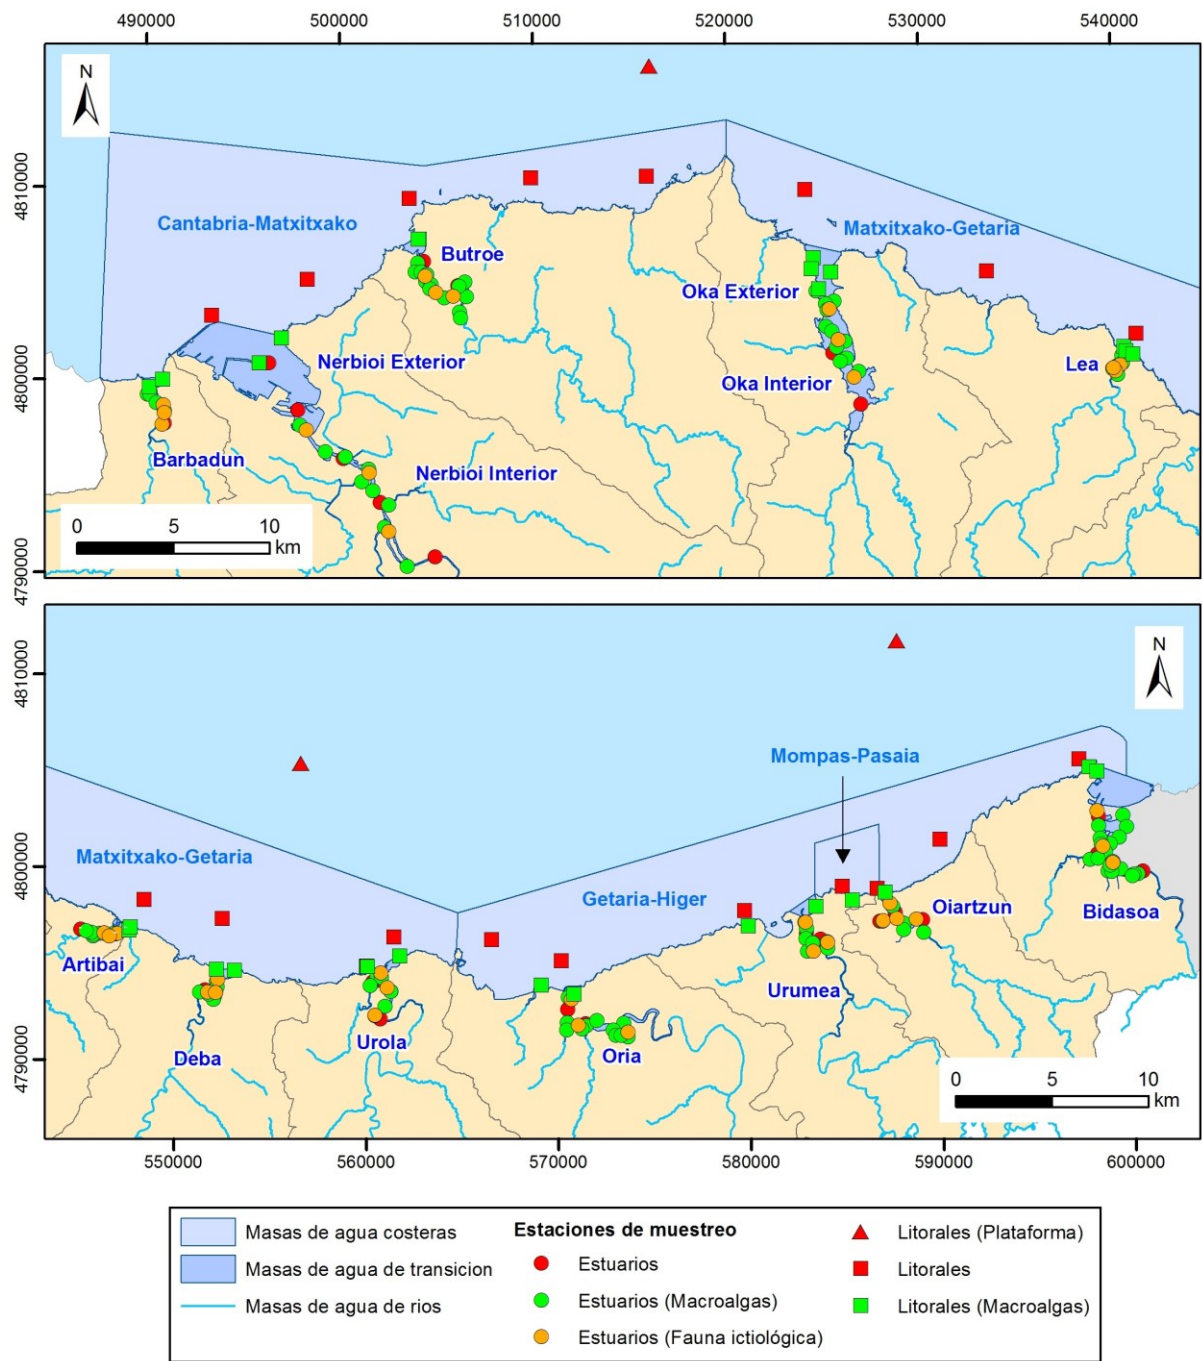
Figura 2 Mapa que muestra la ubicación de las estaciones de control de la Red de seguimiento del estado ecológico de las aguas de transición y costeras de la CAPV.

En respuesta a los requerimientos del artículo 8 de la DMA, desde 2007 se mantiene una estrategia de seguimiento estable que ha dado lugar al establecimiento de una serie de puntos de muestro y elementos de estudio asociados (Figura 2):

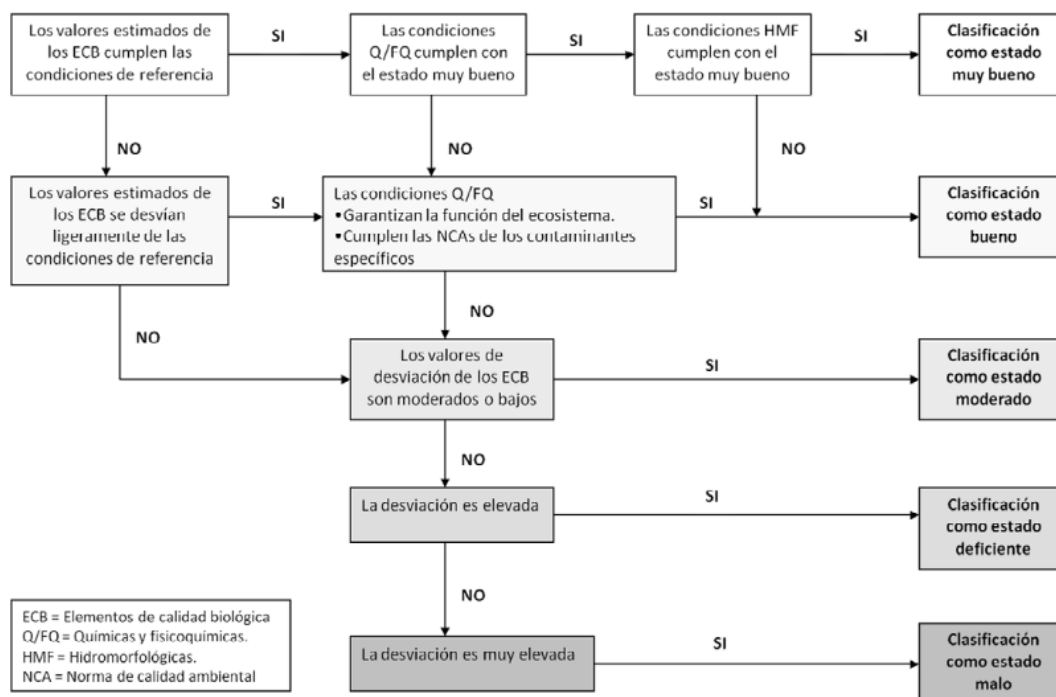
Figura 3 Proceso de calificación del Estado Ecológico, basado en la DMA, según el RD 817/2015.

Según se indica en la DMA, la valoración de estado ecológico queda limitado por la peor de las valoraciones efectuadas para cada uno de los indicadores biológicos (el principio '*uno fuera, todos fuera*'). Es decir, que si, por ejemplo, para el fitoplancton corresponde una valoración de moderado y el resto de los elementos presenta un buen estado biológico, la valoración será de moderado estado ecológico, como máximo. La calidad fisicoquímica sólo interviene en el cálculo del estado ecológico cuando la calidad biológica es buena o muy buena, mientras que los indicadores hidromorfológicos se contemplan únicamente para discernir entre el muy buen estado y el buen estado (lógicamente, se ignoran en la valoración de potencial ecológico) (Figura 3).

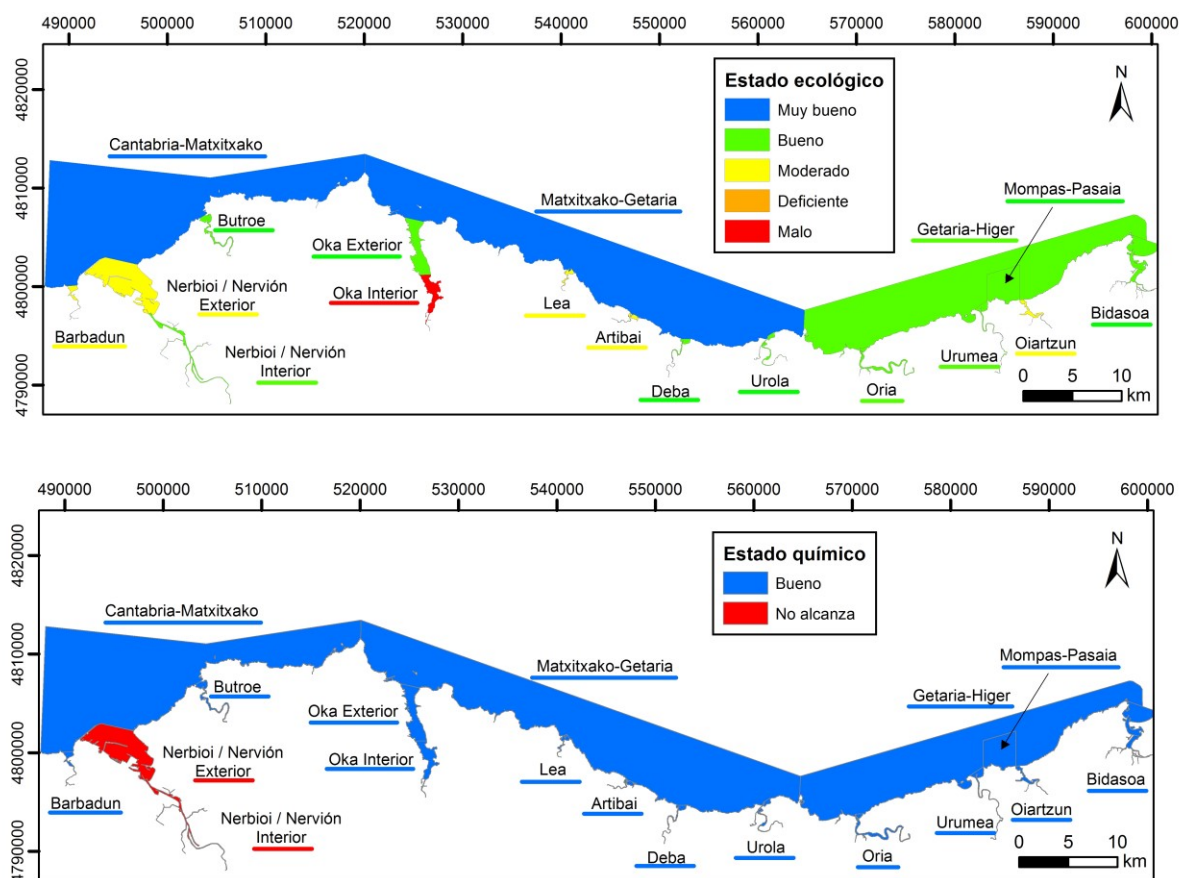
Figura 4 Estado Ecológico y Estado Químico en las masas de agua de transición y costeras (en plano y subrayado en el nombre) de la Comunidad Autónoma del País Vasco, para el año 2018.

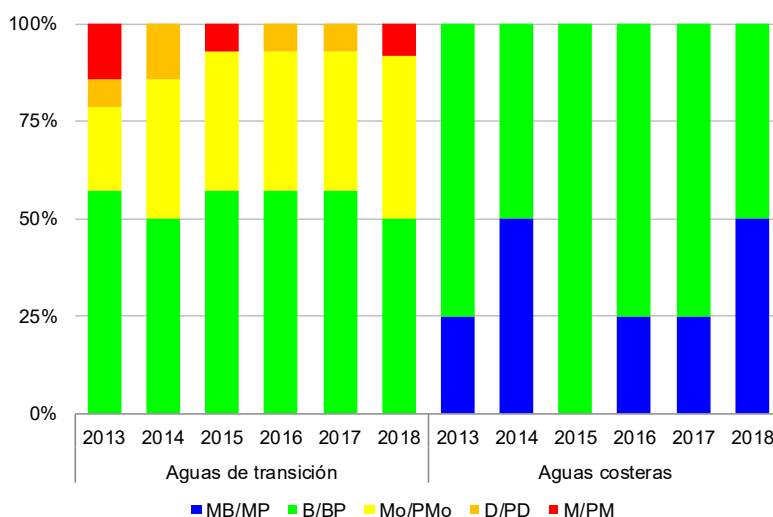
Figura 5 Evolución del estado /potencial ecológico de las masas de agua de transición y costeras. Período 2013-2018. Estado/potencial ecológico: muy bueno/máximo potencial (MB/MP azul), bueno/buen potencial (B/BP verde), moderado/potencial moderado (Mo/PMo amarillo), deficiente/potencial deficiente (D/PD naranja) y malo/potencial malo (M/PM rojo).

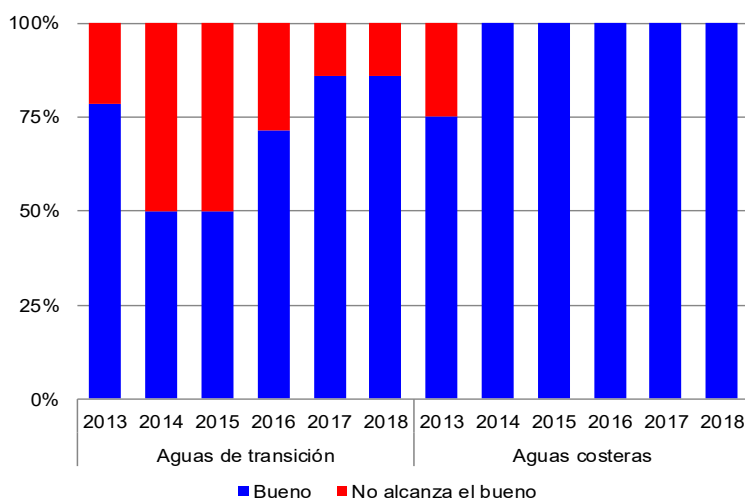
Figura 6 Evolución del estado químico de las masas de agua de transición y costeras. Período 2013-2018.

Respecto al **estado químico** las aguas de transición cumplen entre un 50% y un 85% de los casos en el periodo 2013-2018 (Figura 6). En las masas de agua costeras el porcentaje de cumplimiento es mucho mayor, del 75% al 100% (Figura 6). Como se ha venido diciendo en este informe, el hecho de que se controlen numerosas sustancias prioritarias y que se utilice el principio '*uno fuera, todos fuera*', hace que ocasionalmente pueda superarse el objetivo de calidad y no cumpla el estado químico. Sin embargo, no parece que haya una situación crónica de mal estado.

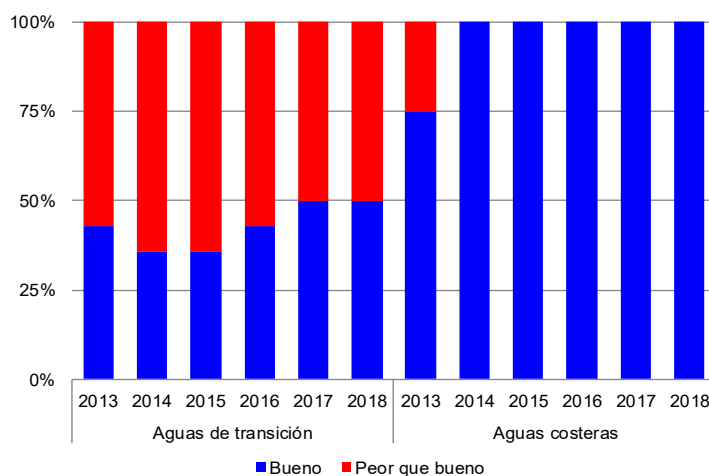
Figura 7 Evolución del estado de las masas de agua de transición y costeras. Período 2013-2018.

Al tomar el peor valor de los estados ecológico y químico, para evaluar el **estado global**, es lógico que haya un menor cumplimiento (Figura 7), con porcentajes de cumplimiento del 35% al 50% en estuarios y del 75% al 100% en masas de agua costeras.

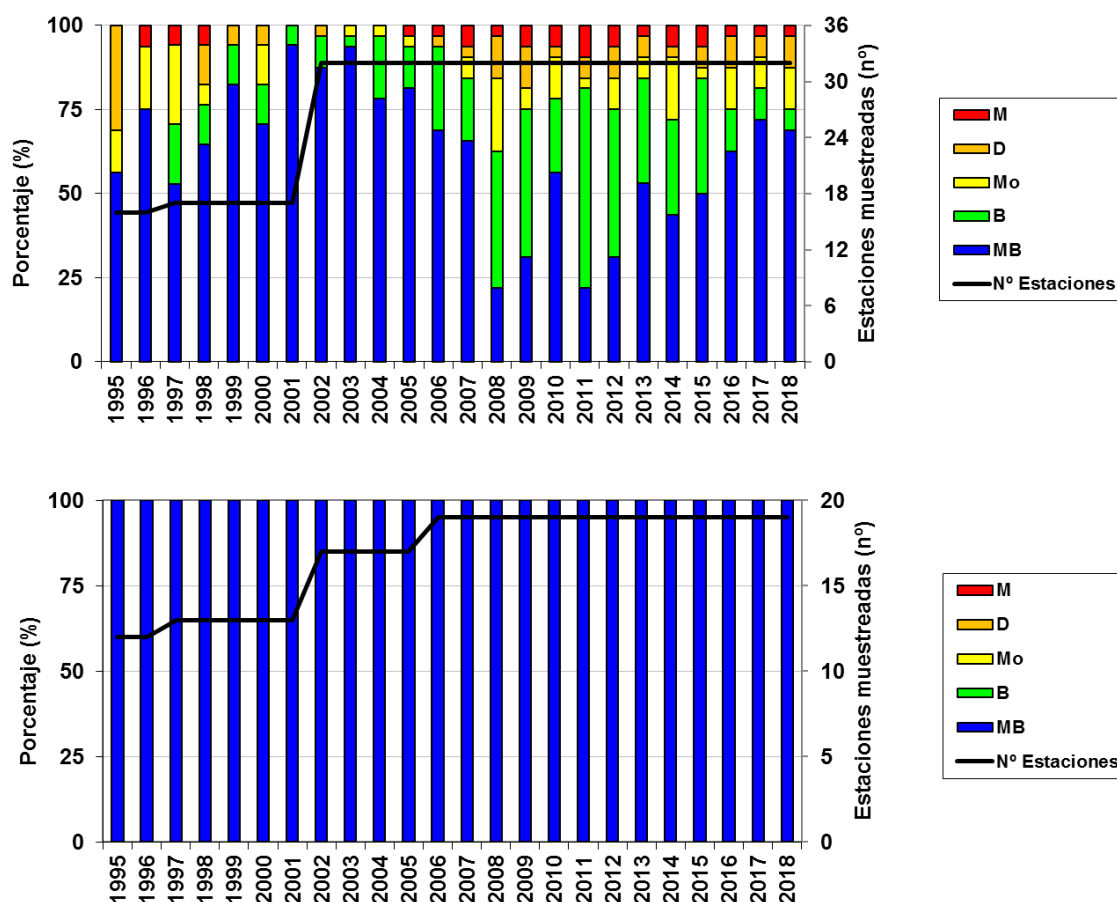
Figura 8 Evolución de la calidad fisicoquímica en los estuarios (arriba) y litoral-plataforma (abajo) de la Comunidad Autónoma del País Vasco (Azul: Muy Bueno; Verde: Bueno; Amarillo: Moderado; Naranja: Deficiente y Rojo: Malo), junto con el número de estaciones muestreadas anualmente (línea negra).

En la Figura 8 y Tabla 11 (ver Anexo) se observa la evolución de la calidad físicoquímica en aguas, entre 1995 y 2018, en cada una de las estaciones de la Red. Hay que recordar que éstos son elementos de apoyo a las variables biológicas, e incluyen aspectos como el oxígeno disuelto, los nutrientes, la turbidez, etc.

En la Figura 8 se observa que todas las estaciones de control asociadas a aguas costeras cumplen objetivos medioambientales. En el caso de aguas de transición, el grado de cumplimiento ha llegado a estar por encima del 90%, aunque parece haber una regresión en años recientes, situándose ahora entre el 75-80%. Esta regresión de la calidad se asocia a la evolución negativa del oxígeno en determinados lugares, con puntos de no cumplimiento especialmente en las masas de agua del Nervión (interior y exterior) y Oka. En el resto de estaciones el cumplimiento es adecuado. Es necesario observar en años venideros si esta regresión se debe a cambios naturales o se debe a otro tipo de problemas, como por ejemplo los sistemas de saneamiento y depuración.

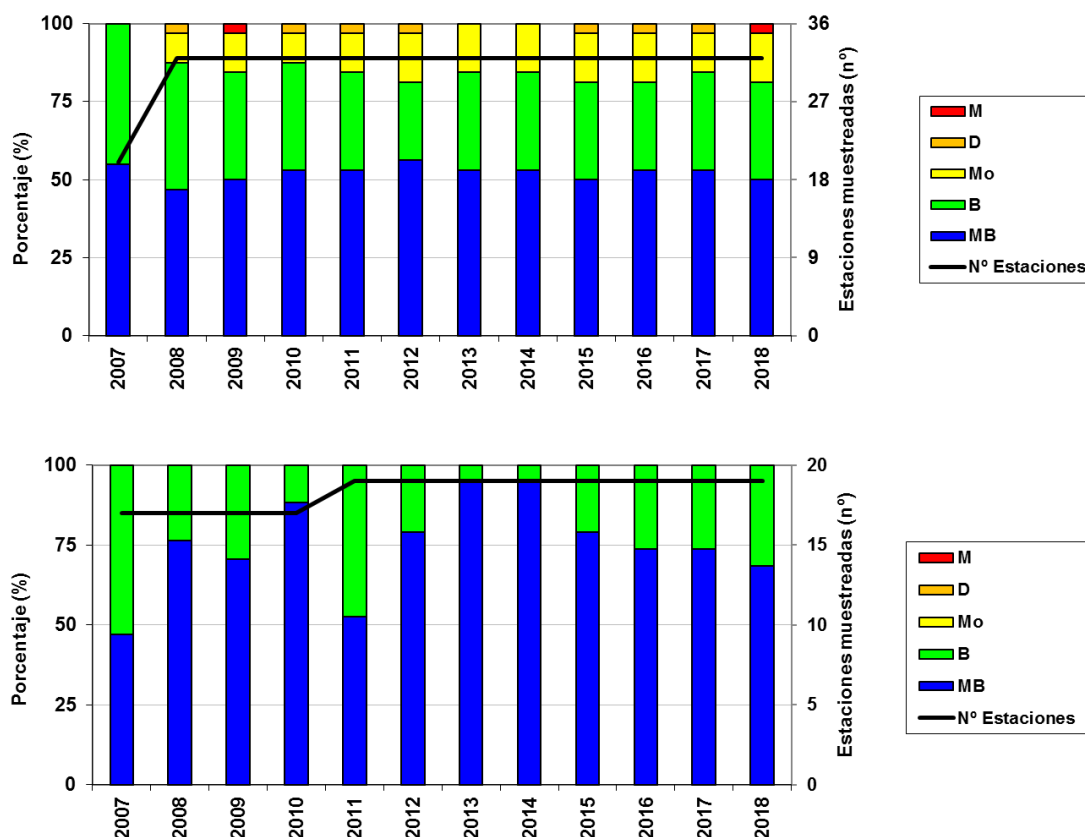
Figura 9 Evolución de la calidad del fitoplancton en los estuarios (arriba) y litoral-plataforma (abajo) de la Comunidad Autónoma del País Vasco (Azul: Muy Bueno; Verde: Bueno; Amarillo: Moderado; Naranja: Deficiente y Rojo: Malo), junto con el número de estaciones muestreadas anualmente (línea negra).

La evolución positiva se manifiesta en aguas costeras donde todas las estaciones de control cumplen objetivos medioambientales desde 2007, mientras que en estuarios el cumplimiento se sitúa alrededor del 80% en los últimos años.

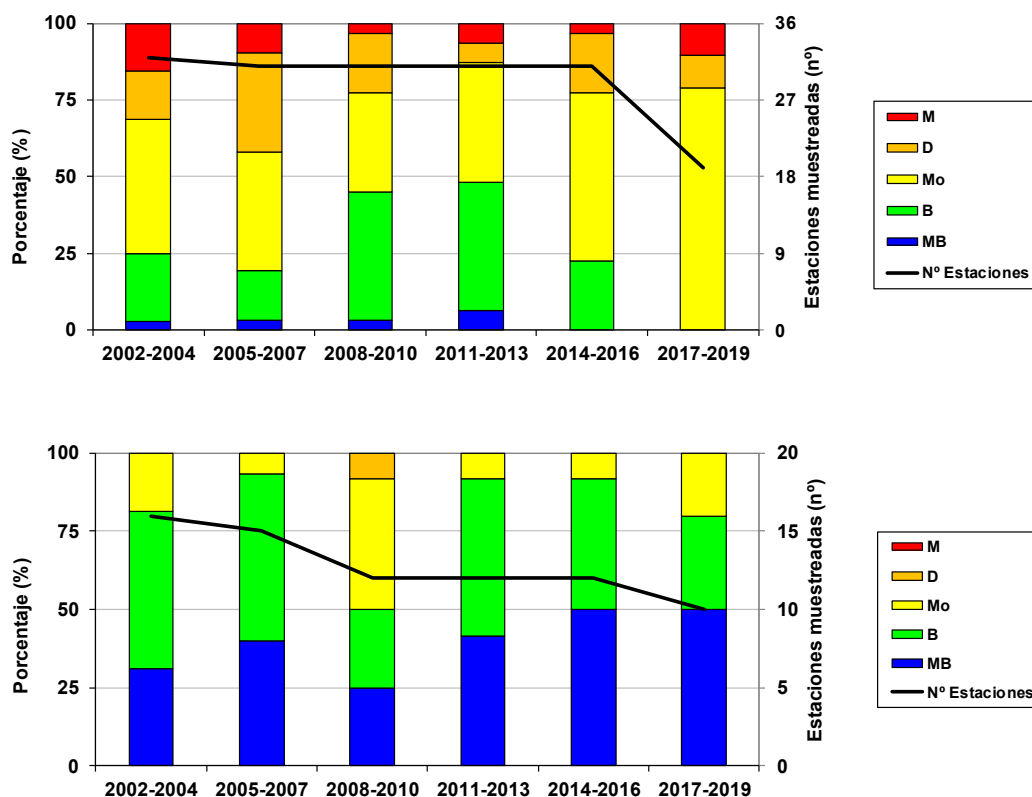
Figura 10 Evolución de la calidad de las macroalgas en los estuarios (arriba) y litoral (abajo) de la Comunidad Autónoma del País Vasco (Azul: Muy Bueno; Verde: Bueno; Amarillo: Moderado; Naranja: Deficiente y Rojo: Malo), junto con el número de estaciones muestreadas anualmente (línea negra).

En general, en las masas de agua de transición no se aprecia ninguna tendencia temporal. El porcentaje de estaciones que cumplió con el buen estado de las macroalgas varió entre 21-22% en 2002-2007, se acercó al 50% en 2008-2013 y volvió a bajar hasta el 23% entre 2014-2016. En el periodo 2017-2019 no se observa ninguna estación en buen estado, pero hay que mencionar que esta evaluación corresponde a los años 2017 y 2018, y que todavía faltan los datos de la campaña de 2019.

El diagnóstico asociado a masas de agua costeras parece haber mejorado sobre todo desde el periodo 2008-2010 al periodo 2017-2019 (nuevamente, sólo con datos de 2017 y 2018). Así se pasa de un 50% de estaciones a un 80% de estaciones que cumplen con el buen estado para las macroalgas.

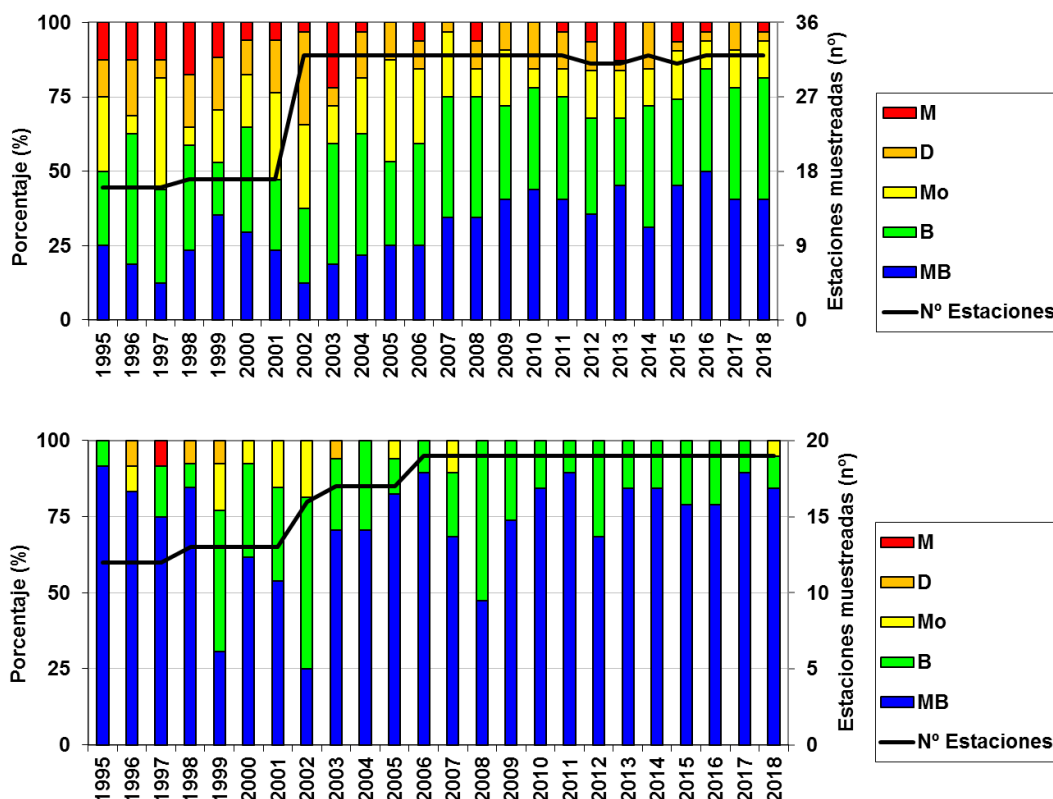
Figura 11 Evolución de la calidad del bentos en los estuarios (arriba) y litoral-plataforma (abajo) de la Comunidad Autónoma del País Vasco (Azul: Muy Bueno; Verde: Bueno; Amarillo: Moderado; Naranja: Deficiente y Rojo: Malo), junto con el número de estaciones muestreadas anualmente (línea negra).

La mejora es también evidente en los estuarios. Se ha pasado de un cumplimiento del 50% en 1995 al 70-80% en 2007-2018. En 2007 se decía que, aunque habían desaparecido las estaciones en mal estado, en el futuro podrían volver a aparecer, como ha sucedido en años posteriores. Sin embargo, en 2016 la situación se recupera ligeramente llegando a alcanzar un cumplimiento del 84%. En 2017 no hay ninguna estación que se califique en mal estado por macroinvertebrados bentónicos, aunque en 2018, la estación E-OI15 de la masa de agua del Oiartzun presenta un mal estado.

En aguas de transición es reseñable la mejora detectada en el caso del Nervión, el Oria y Urola, aunque aún hay lugares que deben mejorar, como Artibai o las partes internas del Oka, por mencionar algunos.

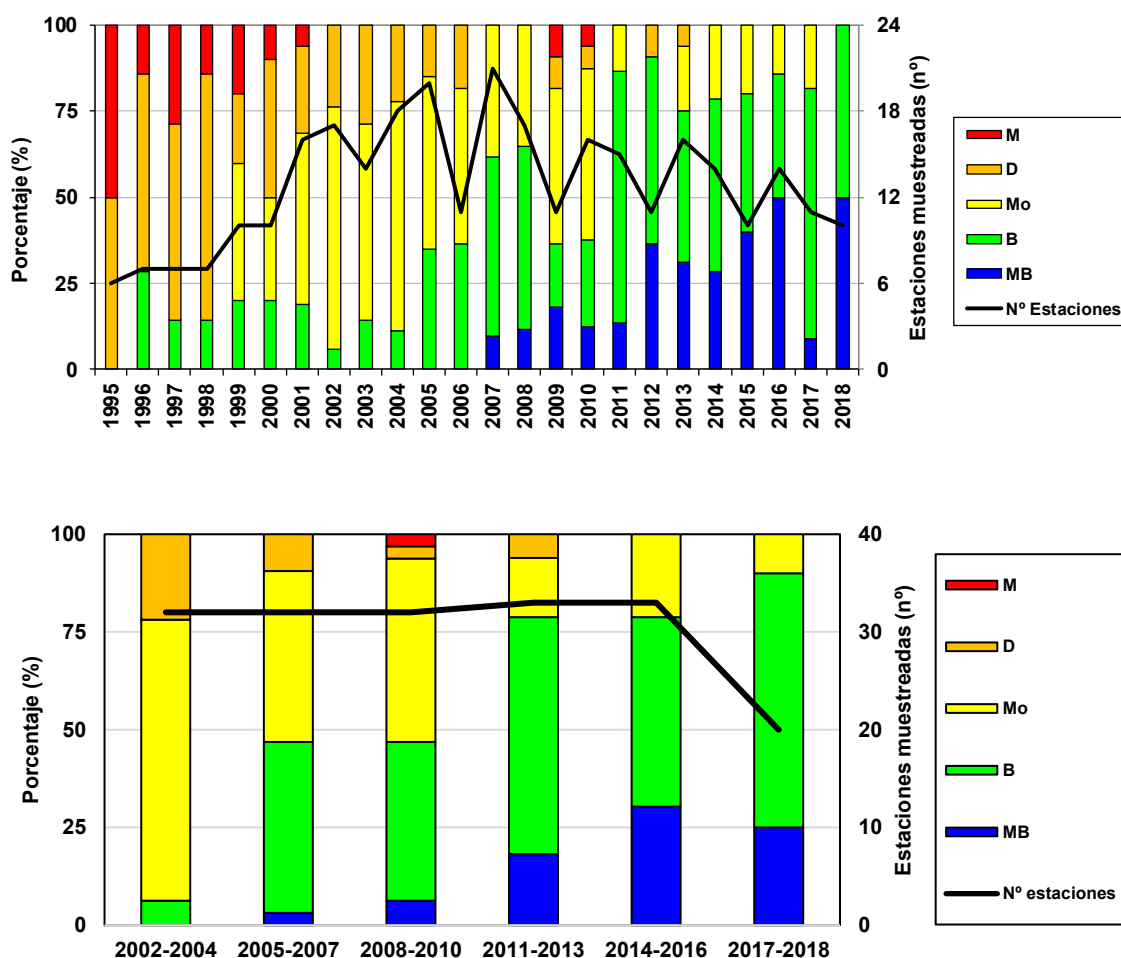
Figura 12 Evolución de la calidad de los peces en los estuarios de la Comunidad Autónoma del País Vasco (Azul: Muy Bueno; Verde: Bueno; Amarillo: Moderado; Naranja: Deficiente y Rojo: Malo), junto con el número de estaciones muestreadas anualmente (línea negra). Arriba, datos de la Red de Calidad, más las del Consorcio de Aguas Bilbao-Bizkaia y las de Diputación de Gipuzkoa. Abajo, evaluación trienal de las estaciones de la Red de Calidad.

En la Tabla 15 (ver Anexo) y Figura 12 se observa la evolución del indicador fauna ictiológica, entre 1995 y 2018. Para este indicador la red inició sus trabajos en 2002. Con ánimo de mostrar una serie temporal más larga o con mayor número de registros se han tenido en cuenta registros de otras fuentes de información (Diputación de Gipuzkoa, Consorcio de Aguas Bilbao-Bizkaia). En la serie anual el número de estaciones muestreadas cada año varía bastante (entre 6 y 21), mientras que las estaciones muestreadas cada tres años son 32-33, excepto en el último período, que aún falta un año para completar el trienio.

Sin embargo, a pesar de estas consideraciones, en general se observa que este indicador muestra una mejora progresiva en el buen estado, tanto con todos los datos disponibles, como sólo con los datos de la Red de Calidad. Se ha pasado de incumplimiento de objetivos medioambientales total en 1995, al 75-100% de cumplimiento en 2013-2018. Por el contrario, entre 2009 y 2013 se dio un incremento de las clases 'Mal estado' y 'Estado Deficiente', llegando a representar hasta el 20% de las muestras. Estos casos de estado malo o deficiente se deben a dragados, pero también en algunos casos (por ejemplo, Lea) desconocemos su origen, aunque pudiera deberse a la propia mejora de la calidad del agua, que reduzca la turbidez y haga que los peces busquen resguardo durante el día, por lo que sea más difícil pescarlos.

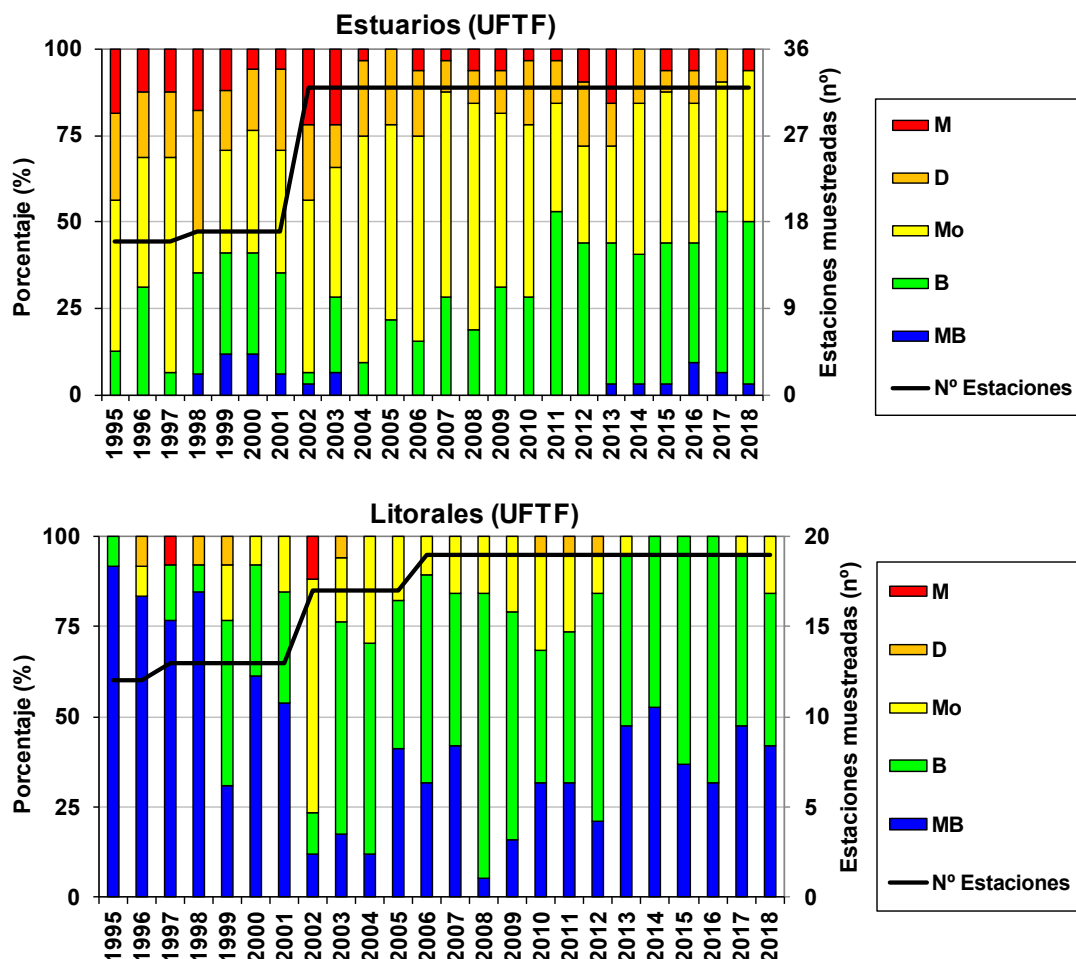
Figura 13 Evolución del estado ecológico, calculado con el principio ‘*uno fuera, todos fuera*’ (UFTF) en los estuarios (arriba) y litoral-plataforma (abajo) de la Comunidad Autónoma del País Vasco (Azul: Muy Bueno; Verde: Bueno; Amarillo: Moderado; Naranja: Deficiente y Rojo: Malo), junto con el número de estaciones muestreadas anualmente (línea negra).

En la Figura 13 y Tabla 16 (ver Anexo) se observa la evolución del estado ecológico, en cada una de las estaciones de la Red bajo el principio ‘*uno fuera, todos fuera*’ requerida por la DMA. En informes anteriores, hasta 2011, se hacía la integración de toda la información según el método propuesto por Borja *et al.* (2004a, 2009) que implica una ponderación de los indicadores analizados.

La aplicación del principio ‘*uno fuera, todos fuera*’, hace que no se vea una evolución clara, excepto en algunas estaciones de Nerbioi exterior o Urumea. Esto se debe a que las posibilidades de que uno de los elementos presente un estado inferior a bueno (y que la estación no cumpla) son altas.

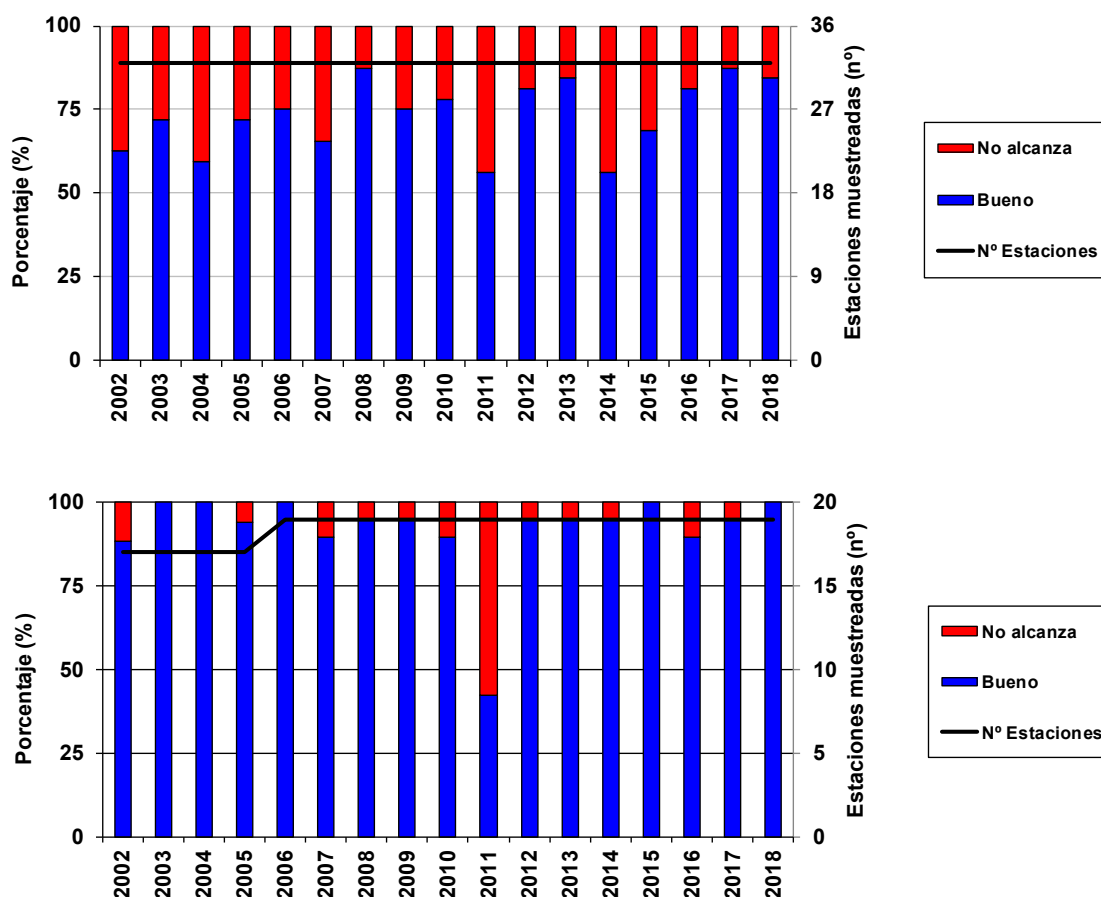
Figura 14 Evolución del estado químico en los estuarios (arriba) y litoral-plataforma (abajo) de la Comunidad Autónoma del País Vasco (Azul: Bueno y Rojo: No alcanza), junto con el número de estaciones muestreadas anualmente (línea negra).

En la Figura 14 (ver también tabla en Anexo) se observa la evolución del estado químico, en las estaciones de la Red, entre 2002 y 2018.

Entre un 55 y un 85% de las estaciones de aguas de transición cumplen el buen estado químico, mientras en las estaciones costeras cumple entre el 80 y 100% de las estaciones, excepto en 2011, como se ha dicho antes.

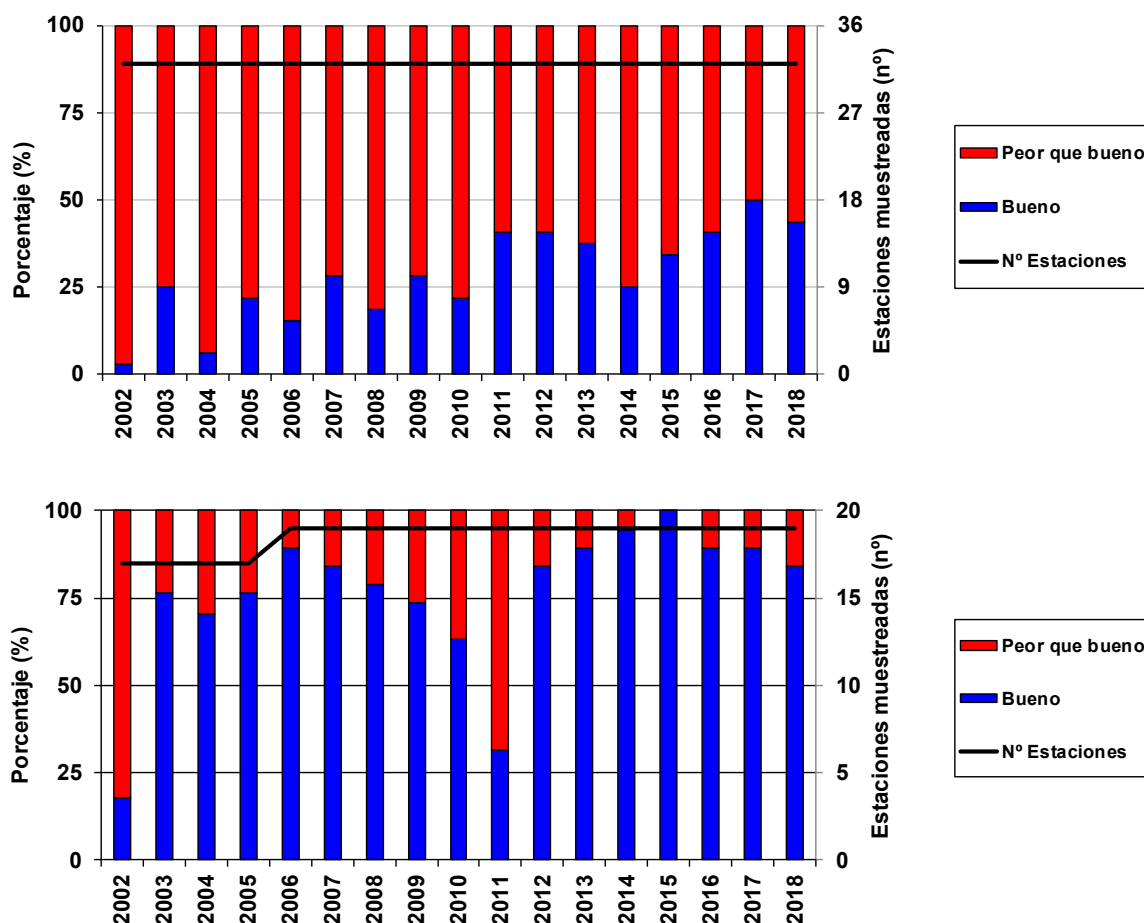
Figura 15 Evolución del estado global en los estuarios (arriba) y litoral-plataforma (abajo) de la Comunidad Autónoma del País Vasco (Azul: Bueno y Rojo: Peor que bueno), junto con el número de estaciones muestreadas anualmente (línea negra).

En la Figura 15 (ver también tabla en Anexo) se observa la evolución del estado global, en cada una de las estaciones de la Red desde 2002.

En las estaciones de aguas de transición el cumplimiento global en 2002 fue muy bajo (3%), para después aumentar a valores entre 6 y 40%, aunque sin una tendencia clara de incremento o disminución (si bien los últimos cuatro años los niveles de cumplimiento se sitúan entre el 34% y 50%).
