Arbelen mantentze  
lanak

## Aurrekariak.-

- Gasteizko udalak egindako mantentze lanak Haur eta Lehen Heszkontzako zenbait zentzutan.
- Ohiko arbela mozterakoan , arbel digital batengatik ordezkatzeko.

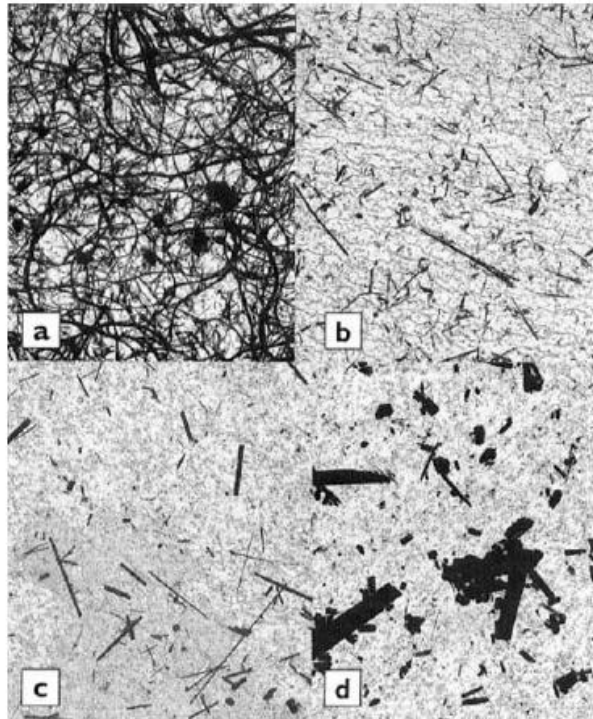
**Figure 1** Different types of asbestos fibres (a, chrysotile; b, crocidolite; c, amosite; d, anthophyllite) as seen by transmission electron microscopy (UICC reference material). Reproduced from De Vuyt and Gevenois, Figure 9.2, page 144, with permission from Elsevier.<sup>6</sup> UICC = International Union Against Cancer.

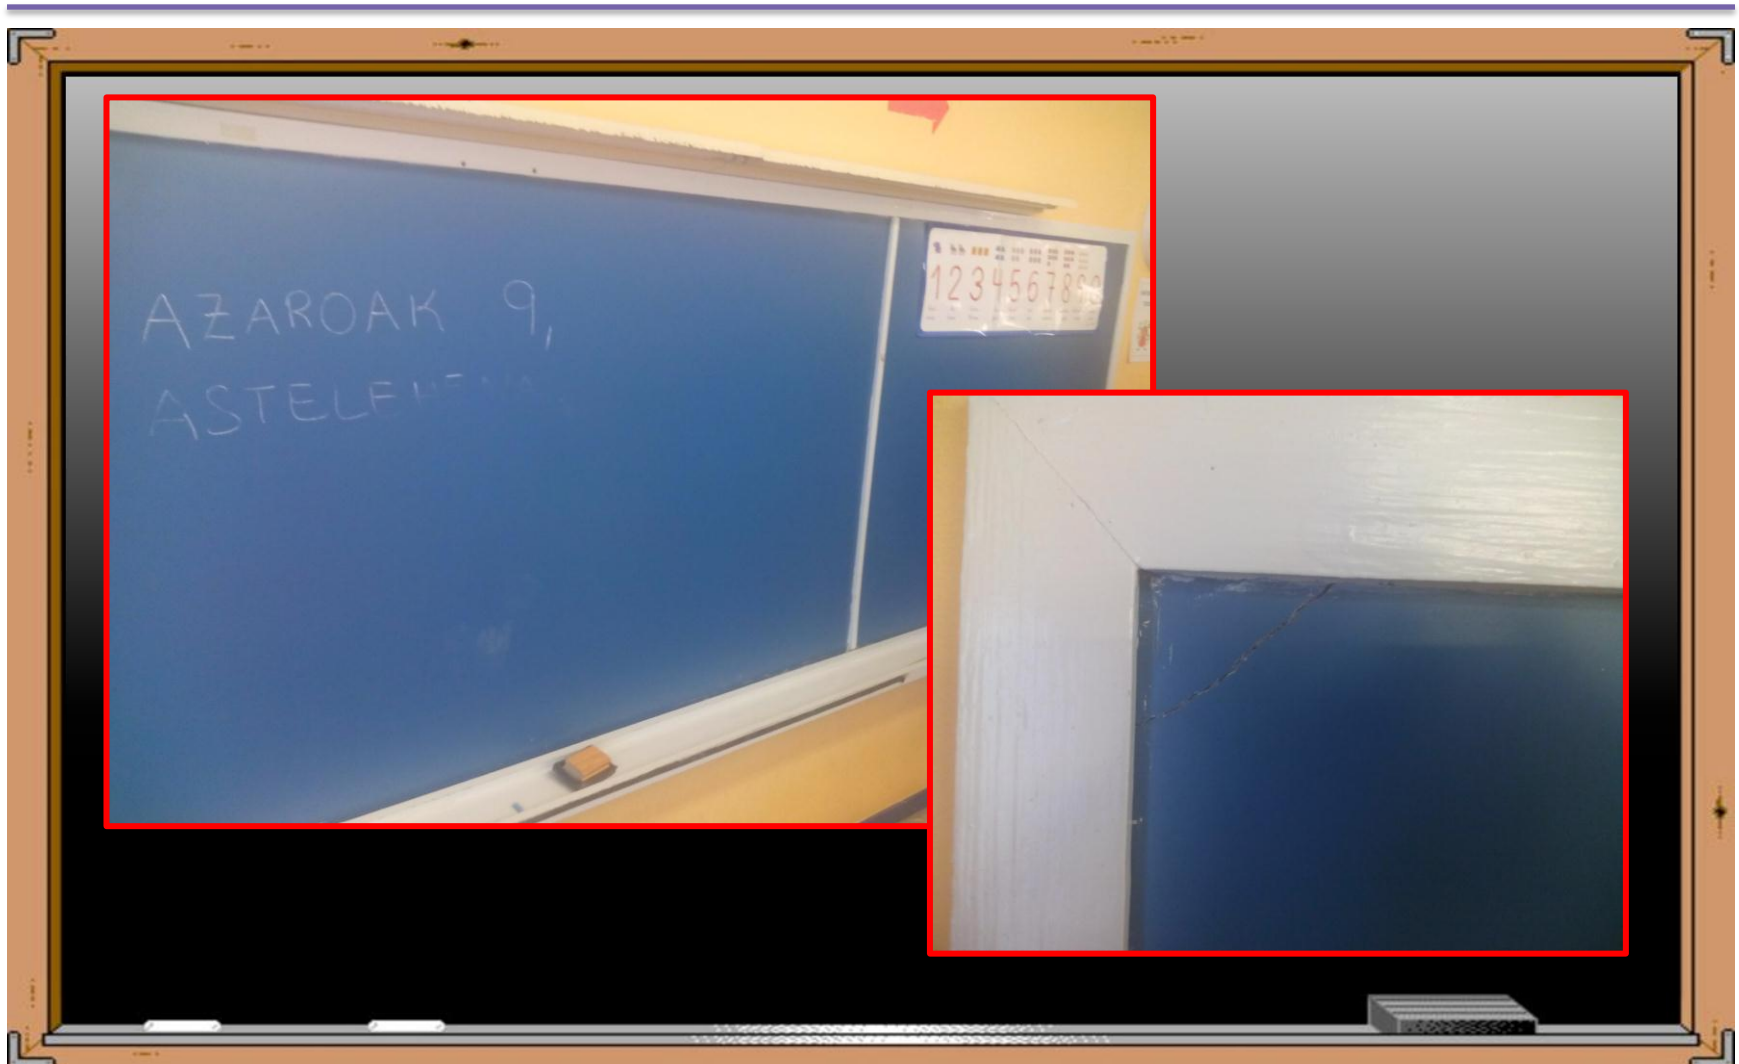
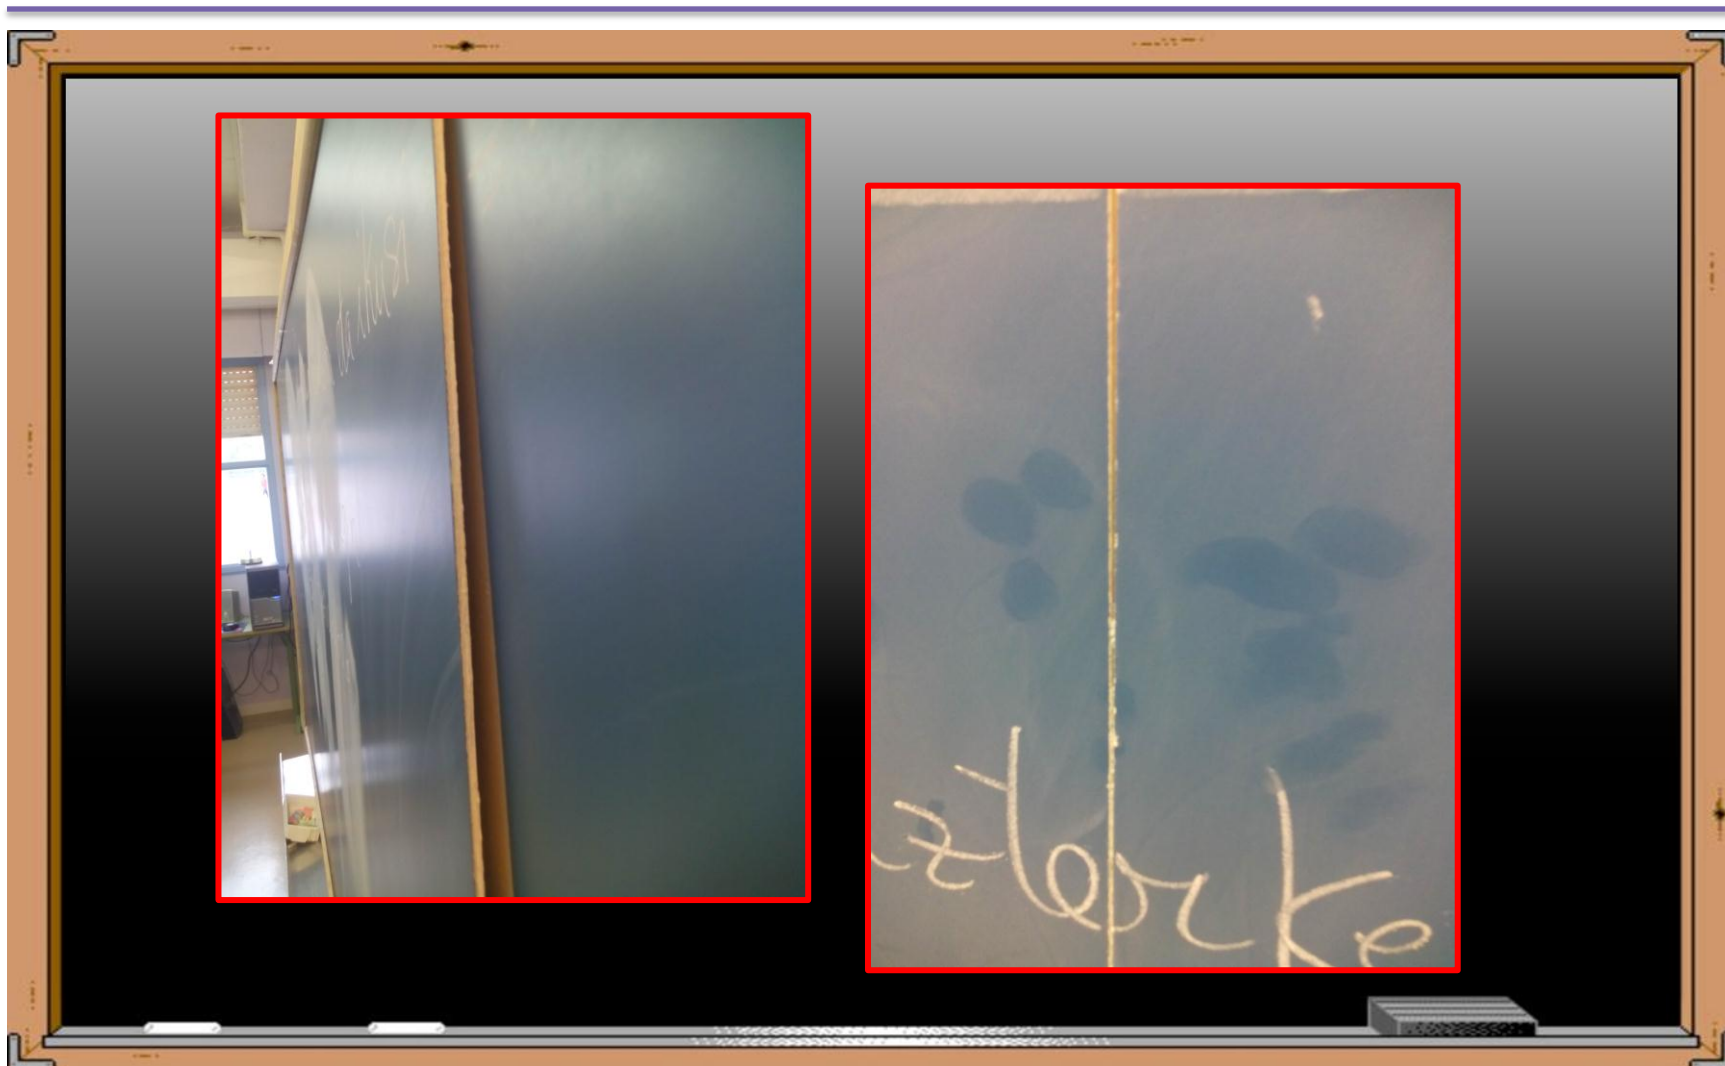
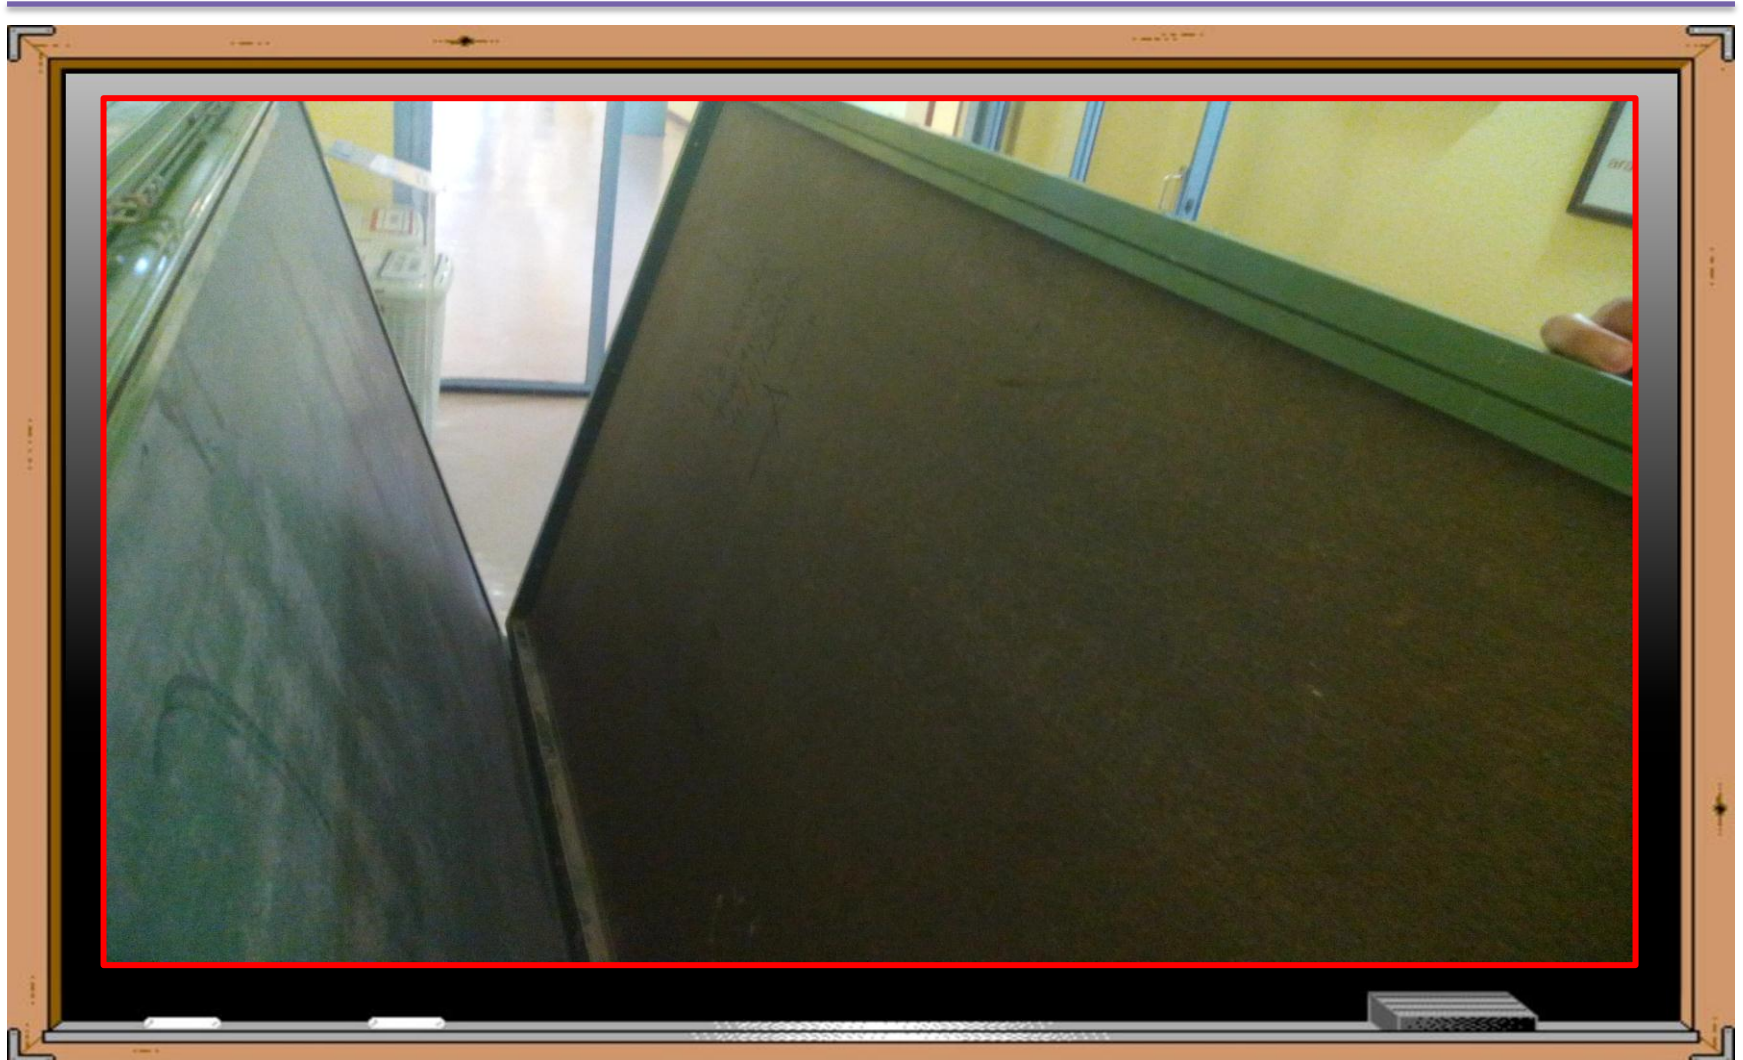
□ Ikuskatutako udalaren 57 zentrutatik

❖ 4 zentrutan

- ✓ Amiantoaren izan dezaketen 6 arbel aurkitu dira manipulatuak.
- ✓ 1990 aurretik eraikitako zentruak dira.

- ❖ Itxura baten amiantoak izan dezaketen arbelen kontaketa egin eta apurtuta edo urratuta badaude, **lehen bai lehen erretiratzea**.
- ❖ Era berean, amiantoak izan dezaketen gainontzeko arbelak kentezeko egutegia egitea.

Lan hori enpresa espezializatu batek egin behar du, amiantoaren arriskua duten enpresen erregistroan izen emanda dagoen enpresa izan behar da. Zerrenda kontsultatzeko:
