DETALLE EN PLANTA. ENCAMISADO PILAR Y BAJANTE PLUVIALES MARQUESINA ANDEN SENTIDO BILBAO  
Escala: 1/1

A PRIMERA EMISIÓN		Dic 23	UTE	ETS
REV.	CLASE DE MODIFICACIÓN	FECHA	NOMBRE	COMP. OBRA
BERRIKUSPENAK / REVISIONES				
AHOLKULARIA / CONSULTOR		INGENIARI EGILEA		
i.ingenia		INGENIERO AUTOR		
LANDABE		ALEXIA RAMOS FERNÁNDEZ		
AHOLKULARIAREN ERREFERENTZIA		ERREFERENTZIA		
REFERENCIA CONSULTOR		REFERENCIA		
I23_02041		4-REU-23-176-A

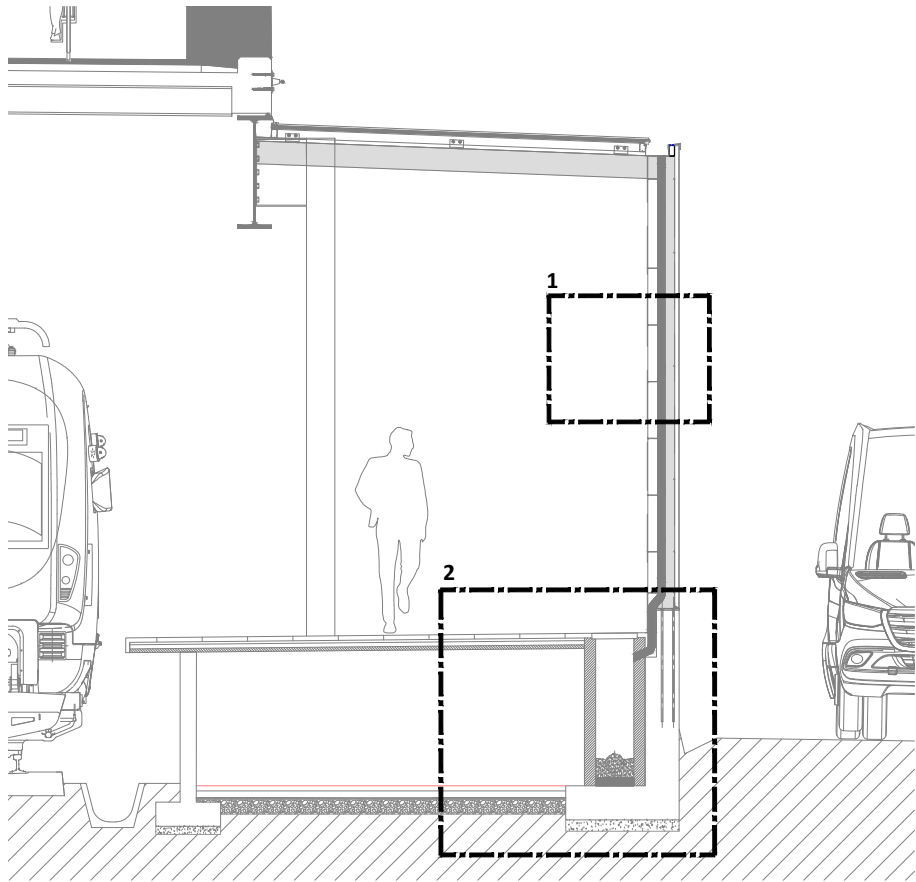
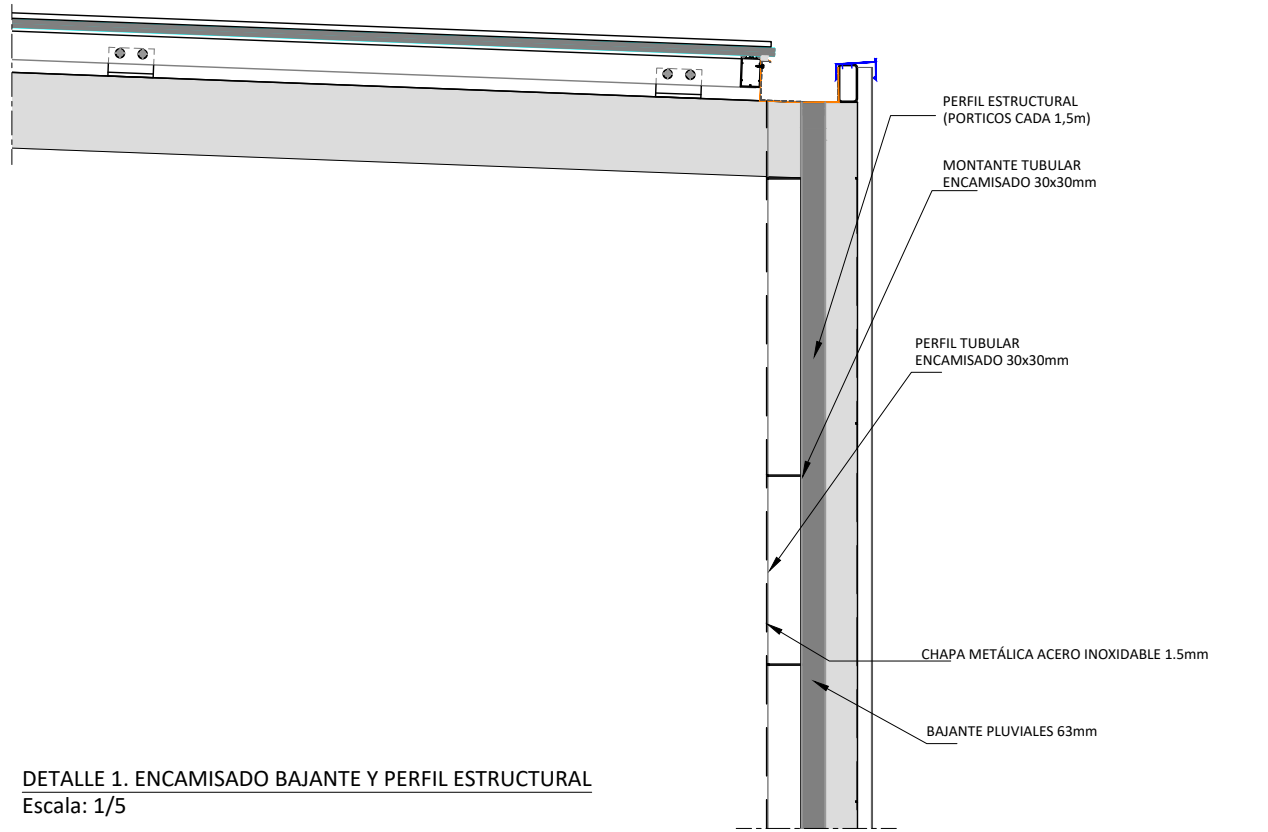
DETALLE 1. ENCAMISADO BAJANTE Y PERFIL ESTRUCTURAL  
Escala: 1/5

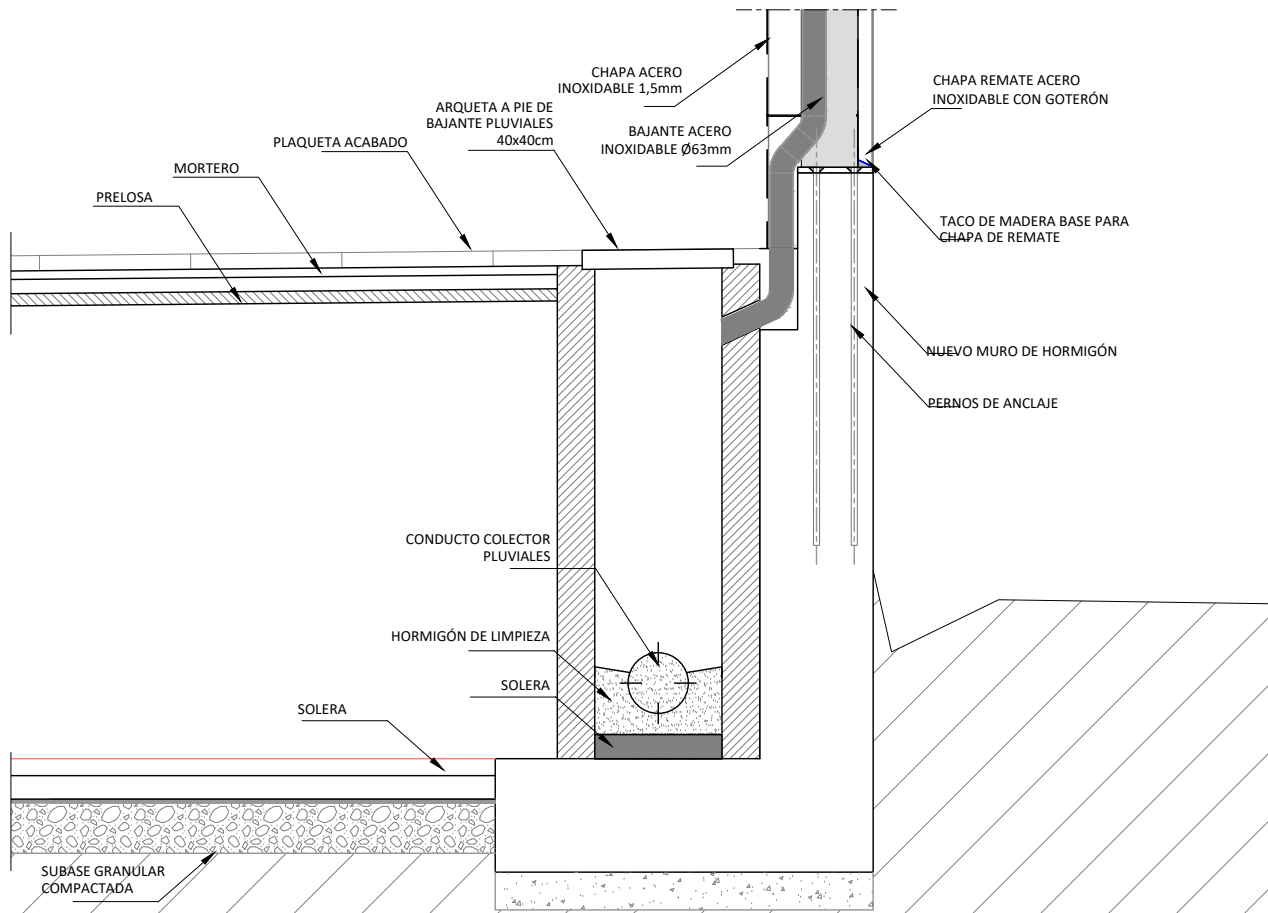
DETALLE 2. ENCUENTRO INFERIOR DE CERRAMIENTO VERTICAL DEL ANDÉN  
Escala: 1/5
