22.A161

22/05/2023

**ACTUALIZACION DEL INFORME DE SITUACIÓN DEL SUELO DE LA EMPRESA
ROZALMA AGRISOLUTIONS, S.L.U. UBICADA EN ZUMARRAGA (GIPUZKOA)**

Actividad e instalación de potencial contaminante del suelo ALTO

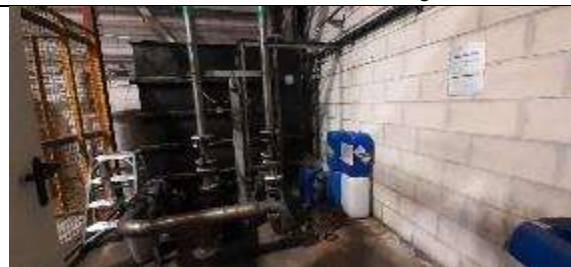
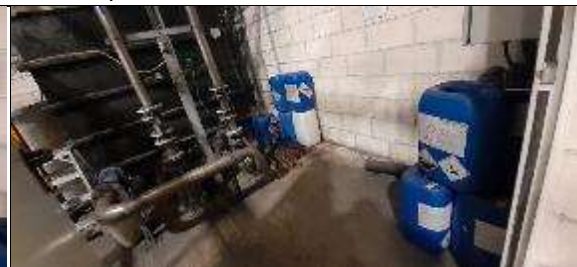
Sala de bombas con almacenamiento de productos químicos

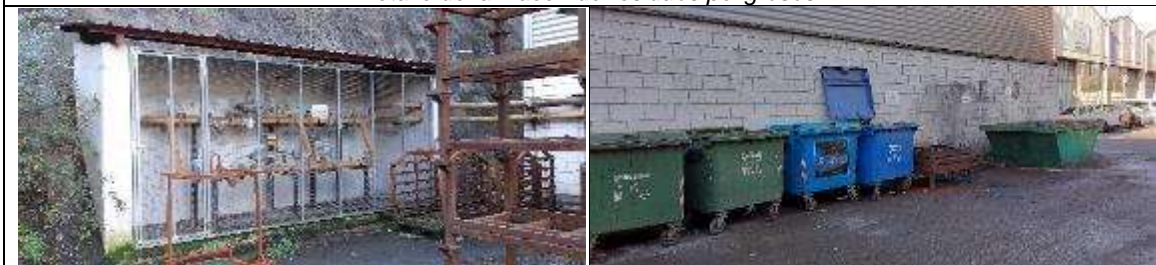
Vista general de almacén de residuos inertes

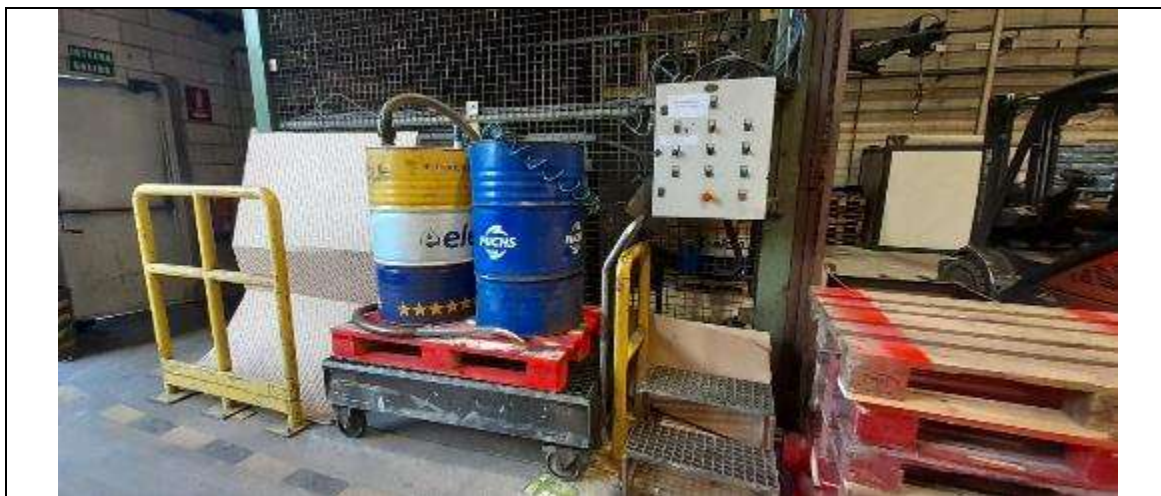
Aceite hidráulico móvil en proceso

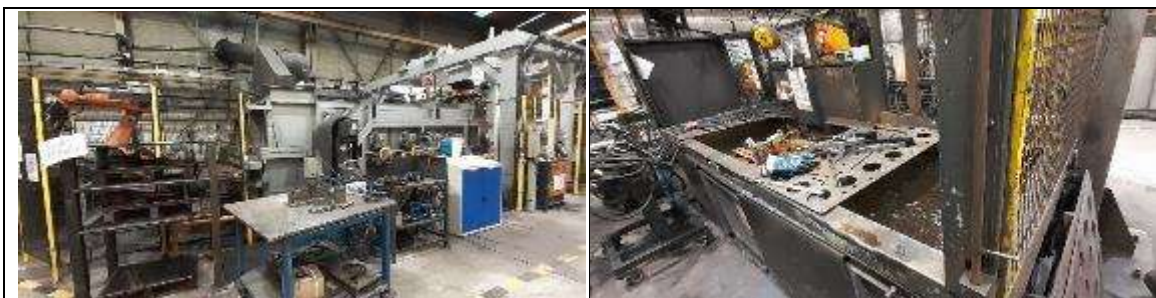
Área de forjado de piezas de la línea vieja

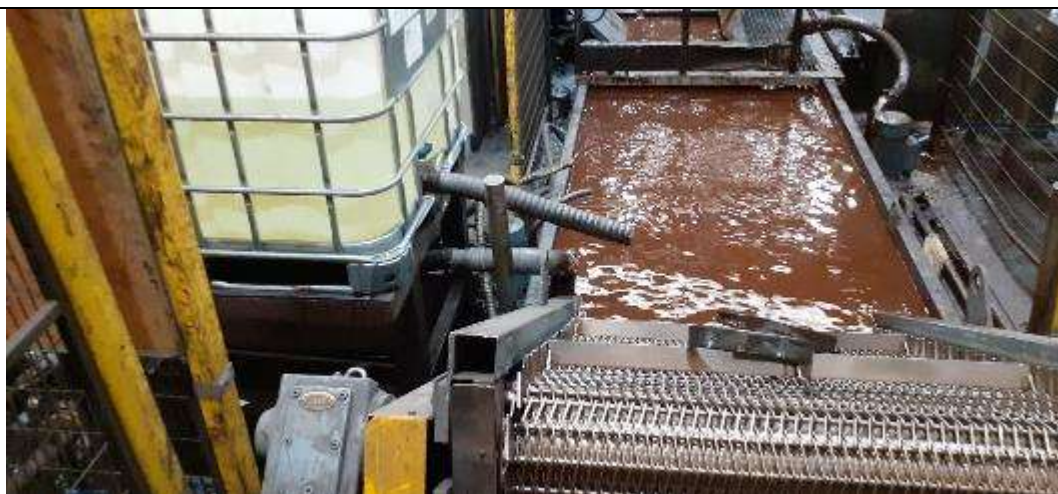
Temple (con agua y polímero) del Standard Line

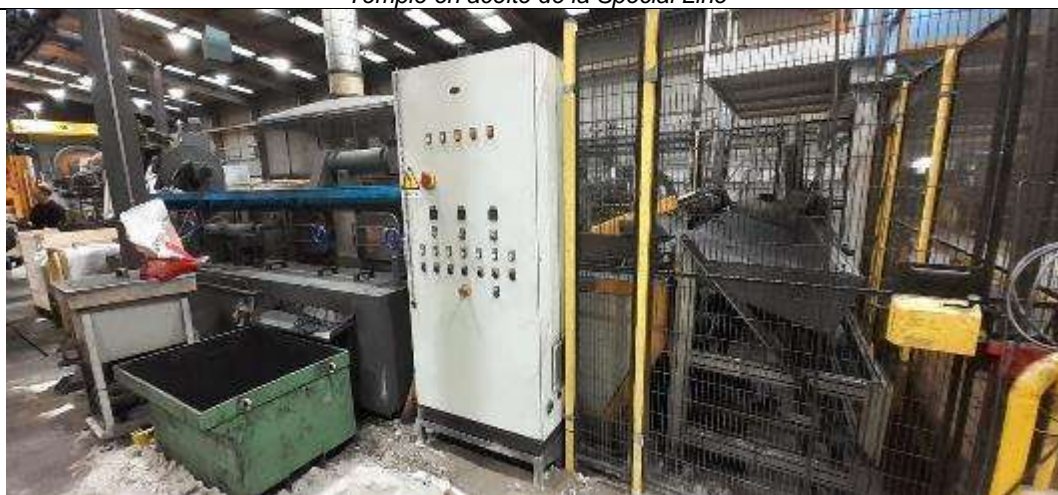
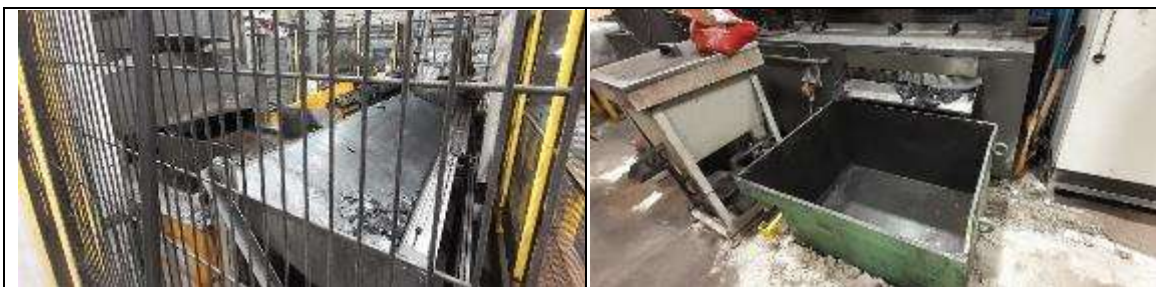
Vista general y detalle de lavadora para limpieza del aceite de temple

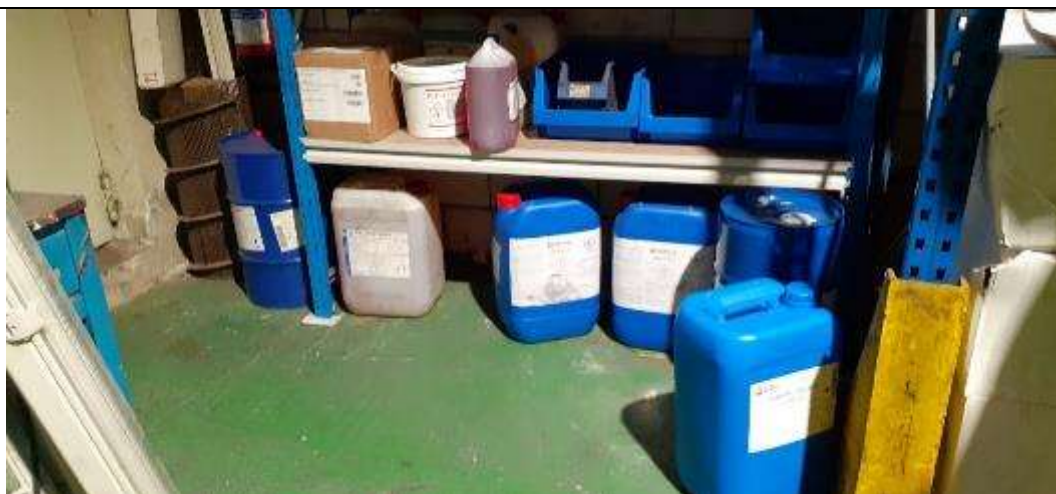
Almacén de productos químicos en el semisótano

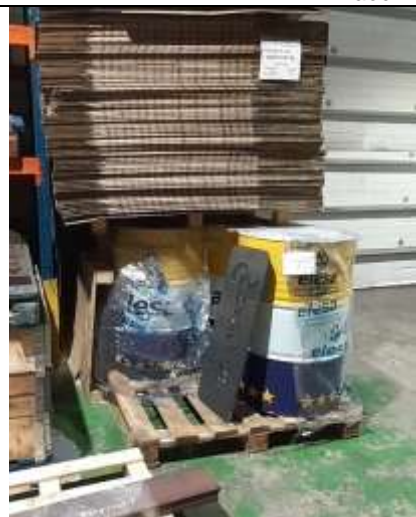
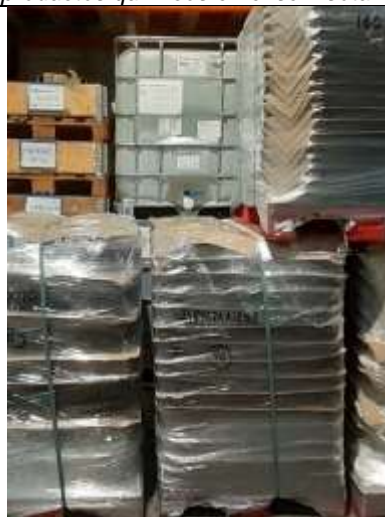
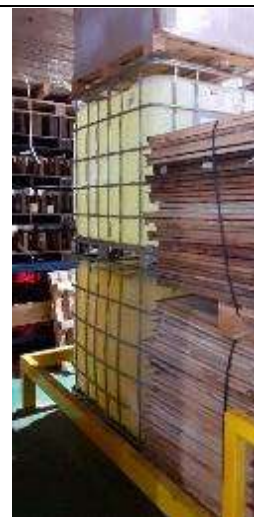
Almacén intermedio de sustancias químicas

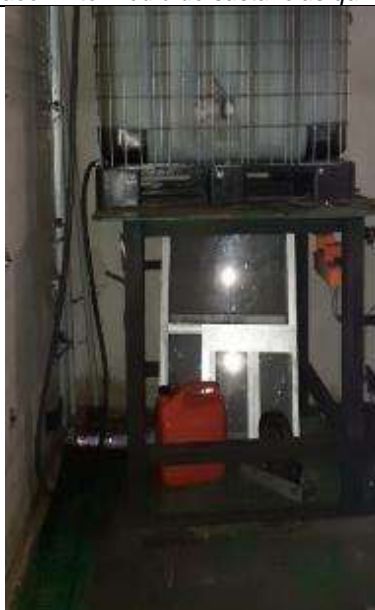
Almacén de gasoil para carretilla

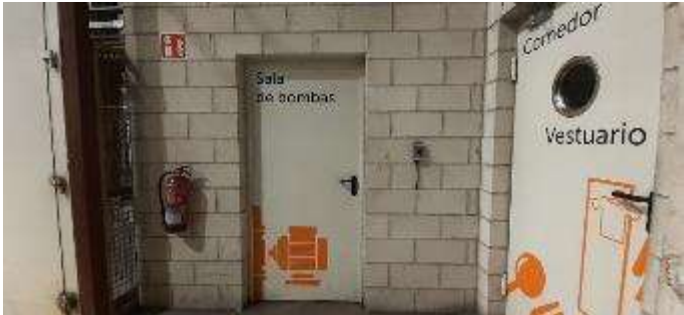
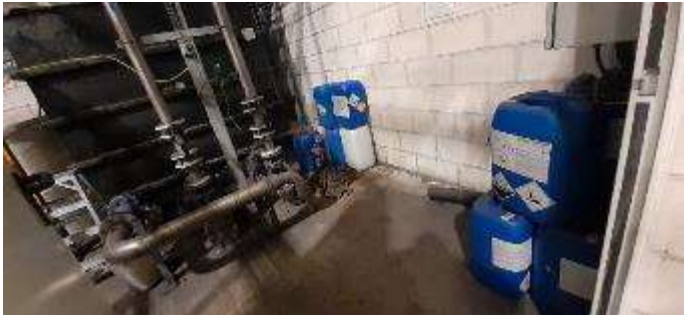
| Condiciones: | | En el interior de la nave, sobre solera de hormigón pulido | | |
| Componentes peligrosos: | | Hipoclorito sódico y disolventes | | |
| ROZ-1a | Derrames y/o fugas | Infiltración al terreno | Interior de la nave | III |
| ROZ-1b | Rotura de recipiente | | Solera de hormigón pulido | IV |

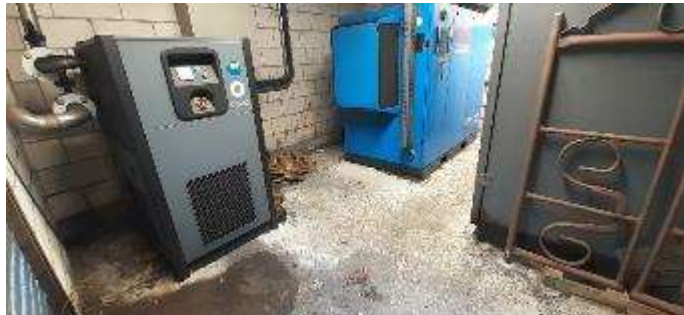
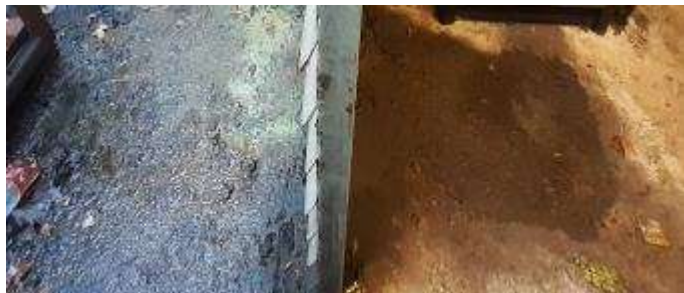
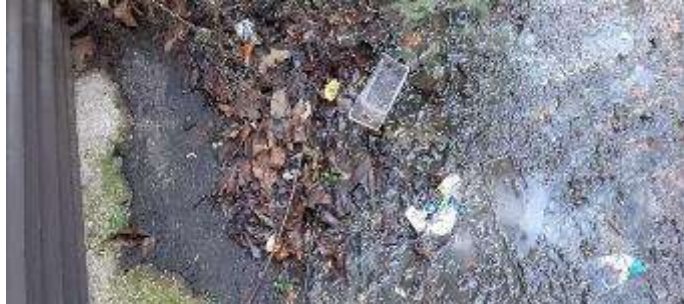
| Condiciones: | En el interior de la caseta, sobre solera de hormigón | | | |
| Componentes peligrosos: | Hidrocarburos | | | |
| ROZ-3a | Derrames y/o fugas | Infiltración al terreno | En interior de caseta | II |

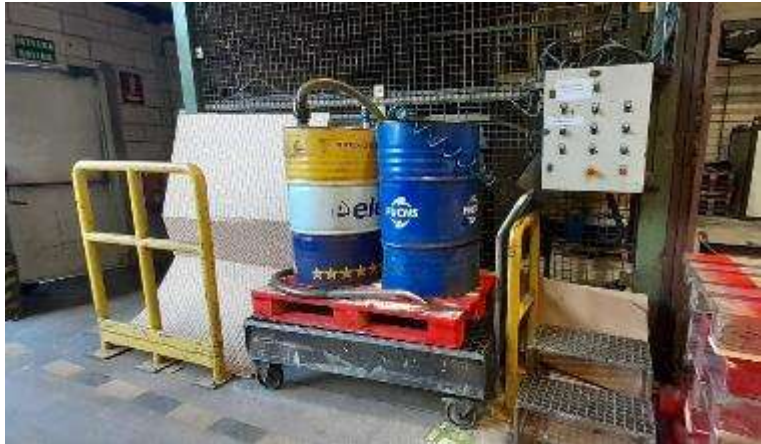
| Condiciones: | | En el interior de la nave, sobre solera de hormigón pulido, con bandeja de retención en el carro móvil | | |
| Componentes peligrosos: | | Hidrocarburos | | |
| ROZ-4a | Derrames y/o fugas | | Solera de hormigón pulido | |
| ROZ-4b | Rotura de recipientes | | Bandeja de retención | IV |

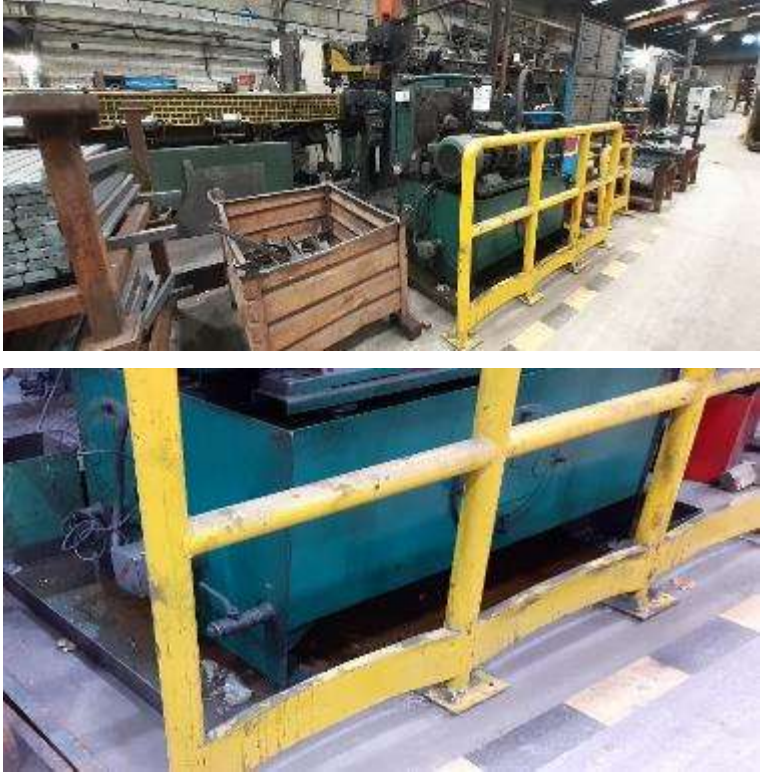
| Condiciones: | | Interior de la nave, sobre solera de hormigón pulido, con bandeja de retención | | |
| Componentes peligrosos: | | Hidrocarburos | | |
| ROZ-6 | Derrames y/o fugas | Infiltración al terreno | Interior de la nave Solera de hormigón pulido Bandeja de retención | IV |

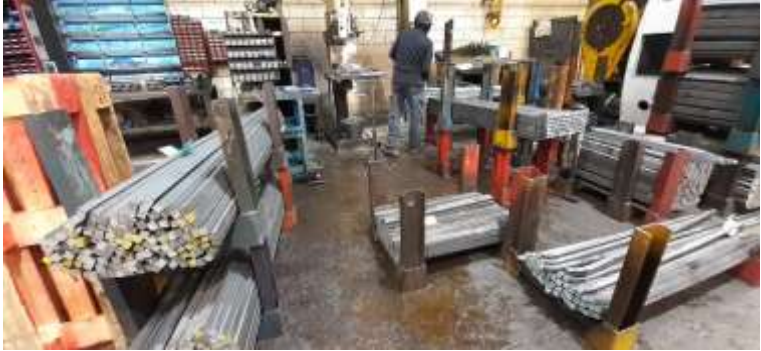
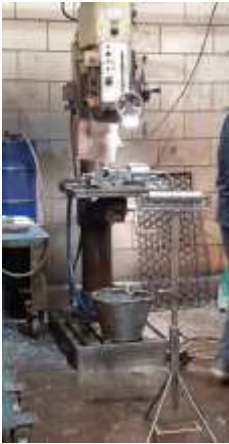
| Condiciones: | | En el interior de la nave, sobre solera de hormigón pulido y con cubeto de retención | | |
| Componentes peligrosos: | | Hidrocarburos | | |
| ROZ-7 | Derrames y/o fugas | Infiltración al terreno | Interior de la nave Solera hormigón pulido Bandeja de retención | II |

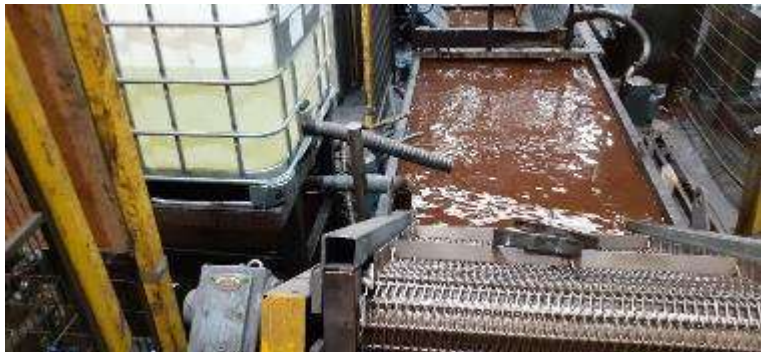
| Condiciones: | En el interior de la nave, sobre solera de hormigón pulido, con cubeto de retención de 5.000 L | | | |
| Componentes peligrosos: | Hidrocarburos | | | |
| ROZ-9a | Derrames y/o fugas | | Solera hormigón pulido | IV |
| ROZ-9b | Rotura de recipientes | | Cubeto de retención | |

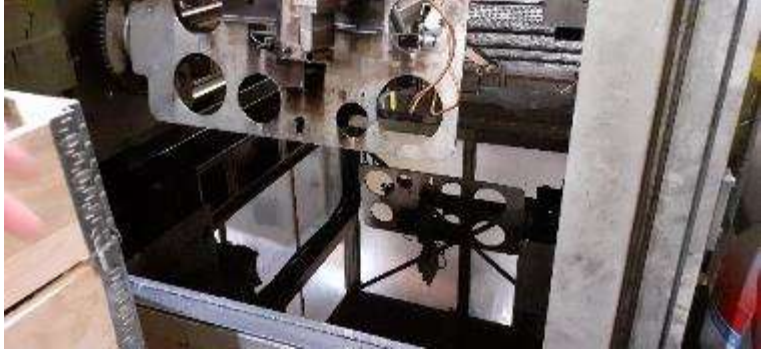
| Condiciones: | | En el interior de la nave, sobre solera de hormigón pulido y sobre foso | | |
| Componentes peligrosos: | | Hidrocarburos | | |
| ROZ-10a | Derrames y/o fugas | Infiltración al terreno | Interior de la nave | IV |
| ROZ-10b | Rotura de recipiente | | Solera hormigón pulido Sobre foso | |

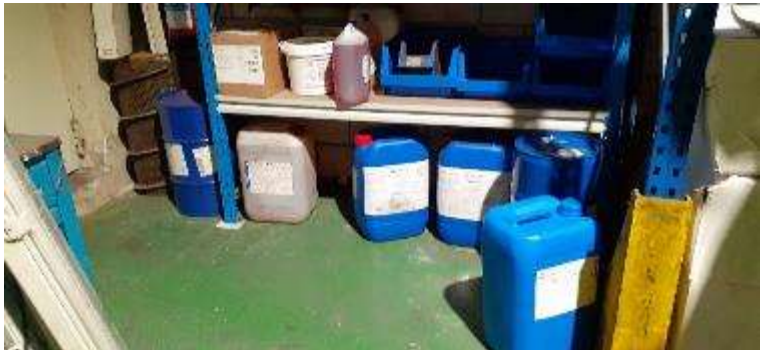
| Condiciones: | | En el interior de la nave, sobre solera de hormigón con epoxi | | |
| Componentes peligrosos: | | Hidrocarburos, disolventes | | |
| ROZ-12a | Derrames y/o fugas | | | IV |
| ROZ-12b | Rotura de recipientes | | | IV |

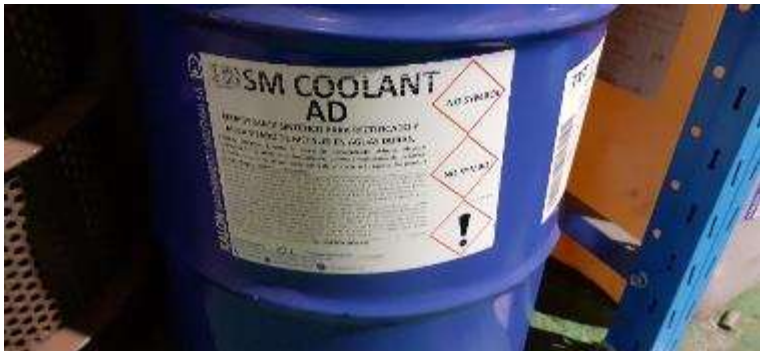
| Código | Descripción | Infiltración al terreno | Interior de la nave Solera hormigón epoxi | IV |

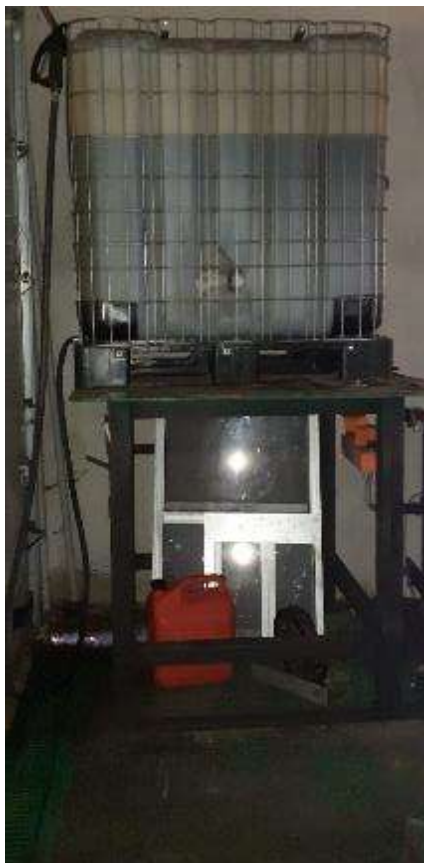
| Condiciones: | | En el interior de la nave, sobre solera de hormigón con epoxi | | |
| Componentes peligrosos: | | Hidrocarburos | | |
| ROZ-14a | Derrames y/o fugas | Infiltración al terreno | Interior de la nave | III |
| ROZ-14b | Rotura de recipientes | | Solera de hormigón con epoxi | IV |
